# **(BORRADOR) REPORTE DE INSPECCIÓN VISUAL ASISTIDA MEDIANTE UAV E IA**

**Estructura AIFSTPNTR290TPL\_291070\_B**

**Pilas 4 y 5 e intradós de superestructura**

**Proyecto:** Ramal 290 – AIFA

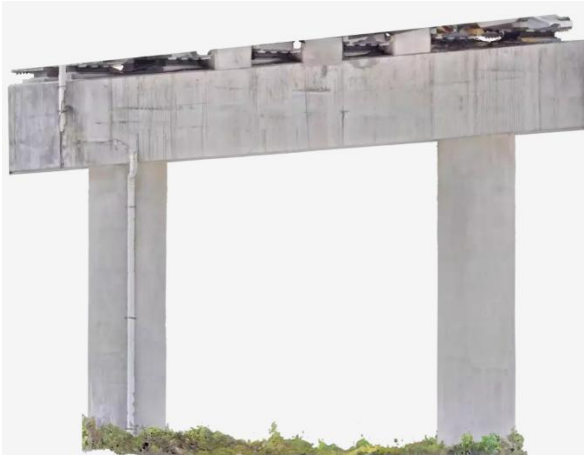
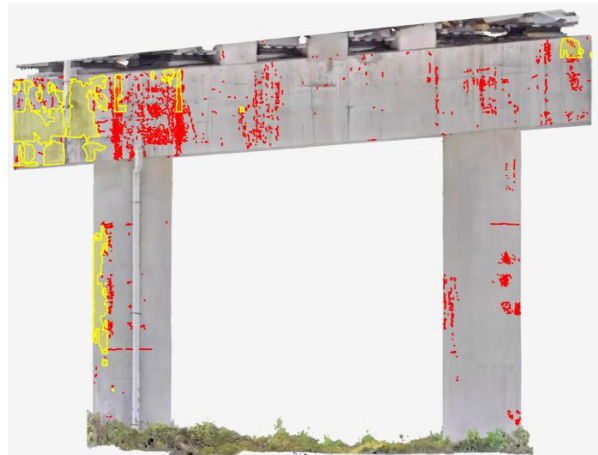
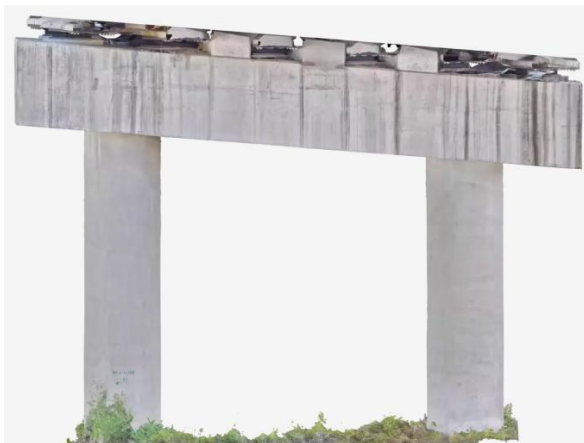
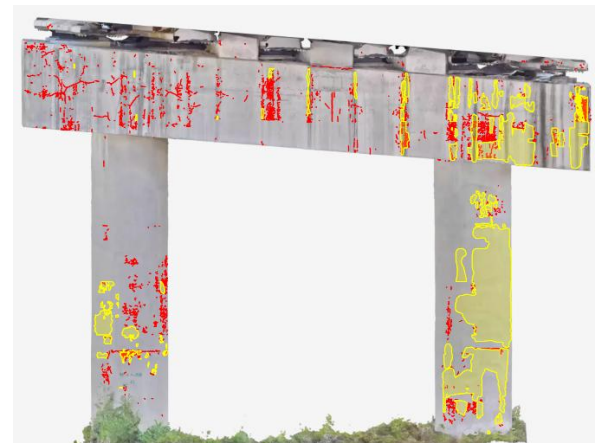
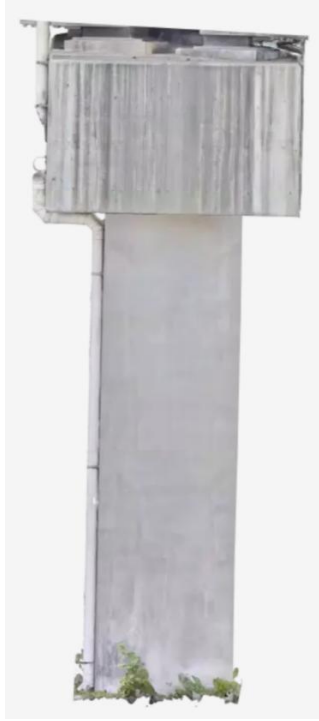
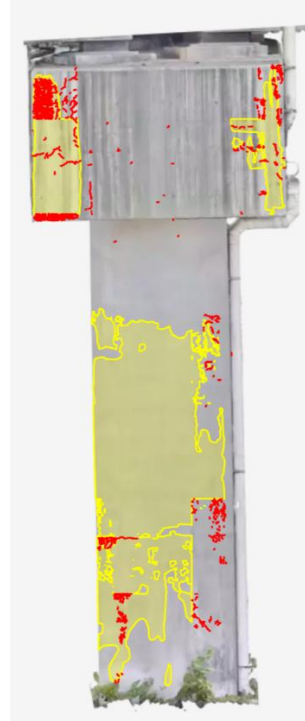
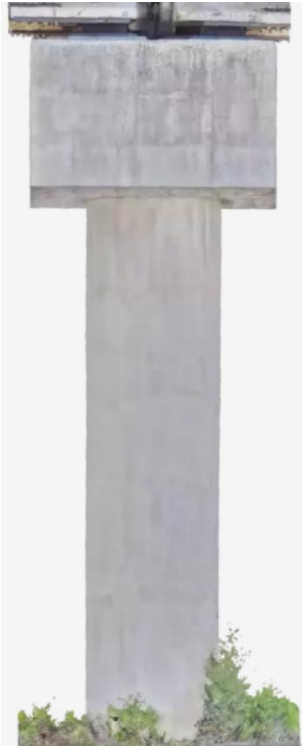
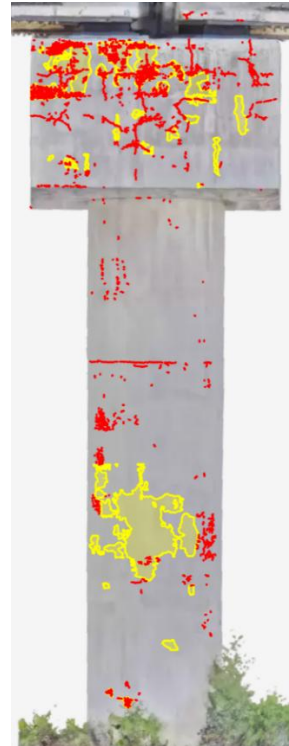
Se identificaron deterioros superficiales consistentes principalmente en cuarteo superficial, fisuración fina y huellas de escurrimiento, con mayor evidencia en el cabezal y en zonas localizadas de las columnas.

**Valoración de la Pila 4: 2**

**Condición cualitativa propuesta:** Buena a regular.

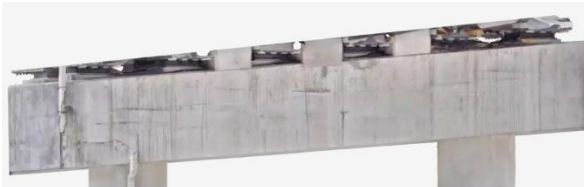
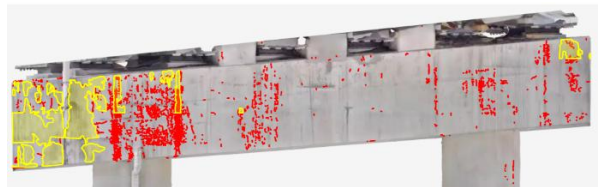
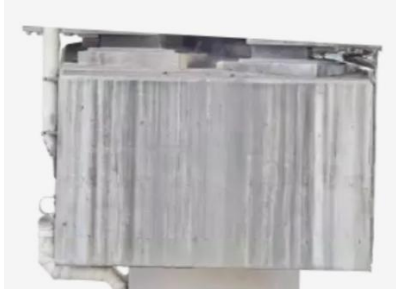
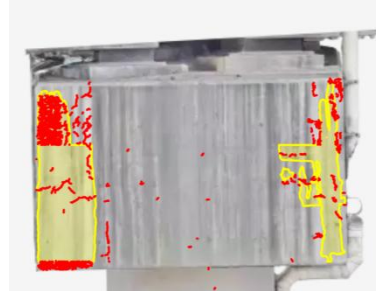
### 8.1.1 Elemento AIFSTPNTTR290TPL\_291070.06\_BCAB01

**Defectos observados:** fisuración fina, cuarteo superficial, marcas de humedad/escurrimiento.

**Nivel cualitativo del defecto:** II

**Observaciones del defecto:** Se observan zonas de fisuración superficial y cuarteo más evidente en caras expuestas y bordes. El patrón es compatible con deterioro superficial del concreto por retracción y exposición ambiental.

1. Realizar limpieza de superficies y retiro de vegetación en bases de columna.
2. Dar seguimiento a zonas con mayor concentración de cuarteo/fisuración en:
  - BCAB01
  - BCAB02
  - BCOL02
  - BCOL04
3. Revisar condiciones de drenaje y posible origen de escurrimientos visibles en superestructura.
4. Programar inspección complementaria cercana en zonas no accesibles por UAV, especialmente entre trabes, apoyos y juntas, si el nivel de detalle requerido es mayor.

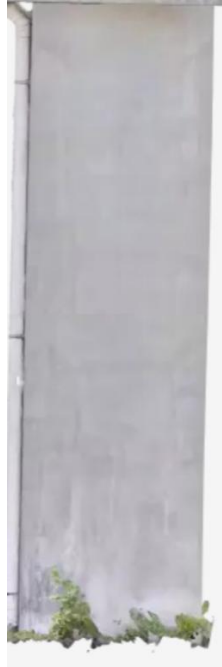
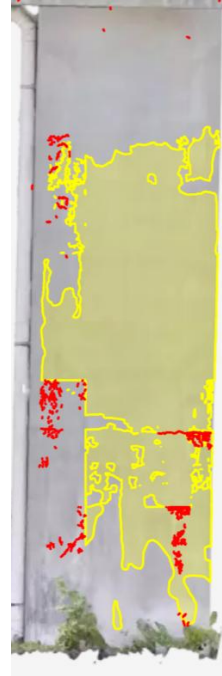
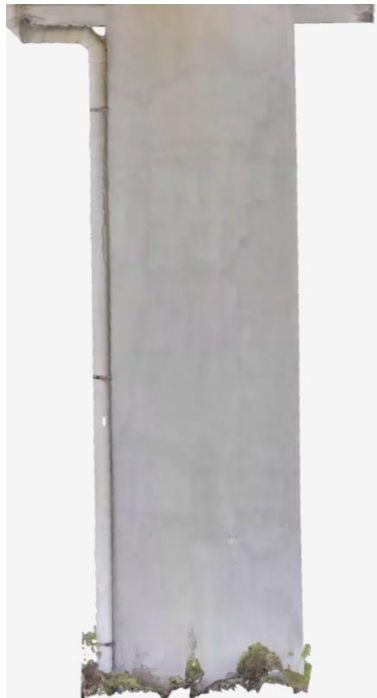
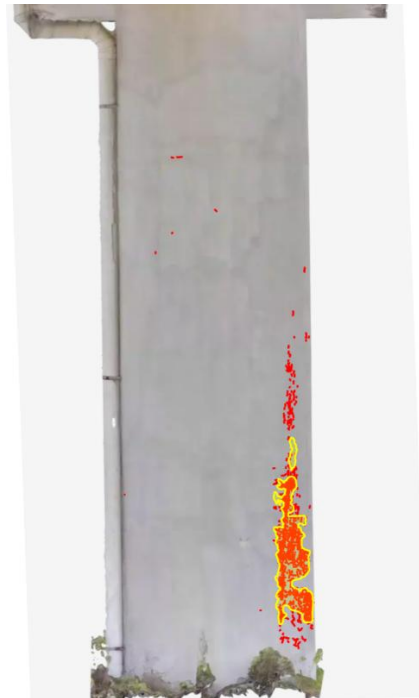
### 8.1.2 Elemento AIFSTPNTTR290TPL\_291070.06\_BCOL01

**Defectos observados:** cuarteo superficial localizado, fisuración fina dispersa, depósitos en zona baja.

**Nivel cualitativo del defecto:** II

**Observaciones del defecto:** El deterioro es predominantemente superficial, con mayor presencia en zonas próximas al arranque de columna y caras más expuestas.

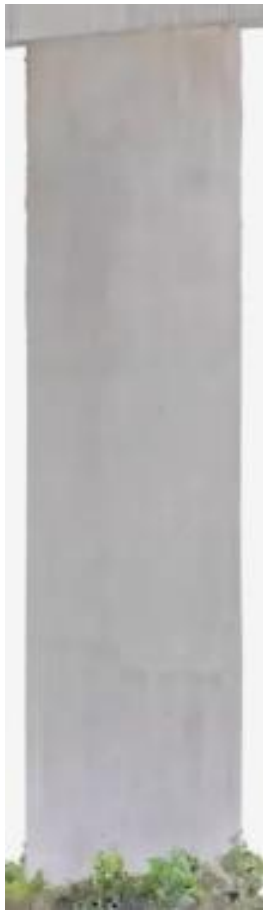
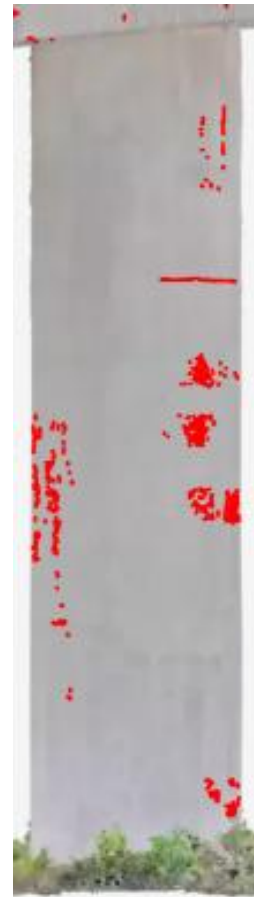
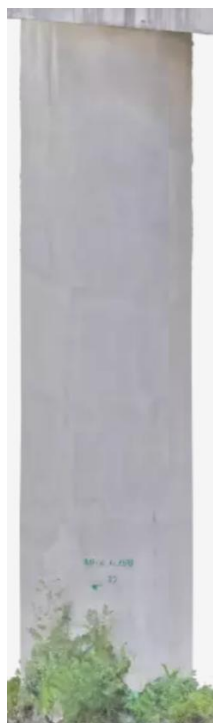
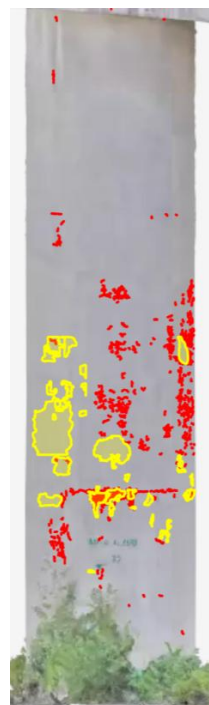
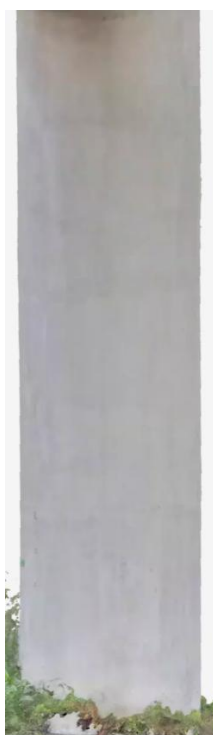
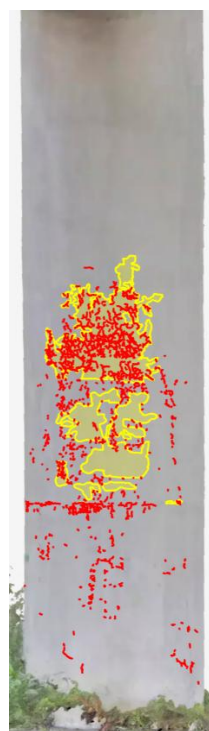
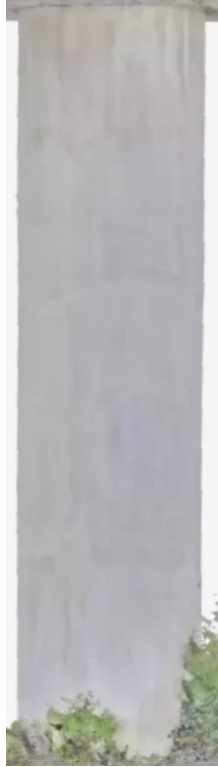
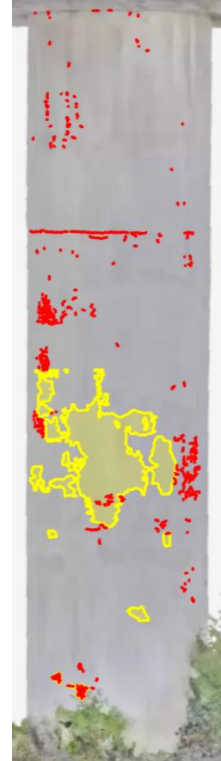
### 8.1.3 Elemento AIFSTPNTTR290TPL\_291070.06\_BCOL02

**Defectos observados:** fisuración fina localizada, cuarteo superficial en parches, depósitos en zona baja.

**Nivel cualitativo del defecto:** II

**Observaciones del defecto:** El deterioro es predominantemente superficial, con mayor presencia en zonas próximas al arranque de columna y caras más expuestas.

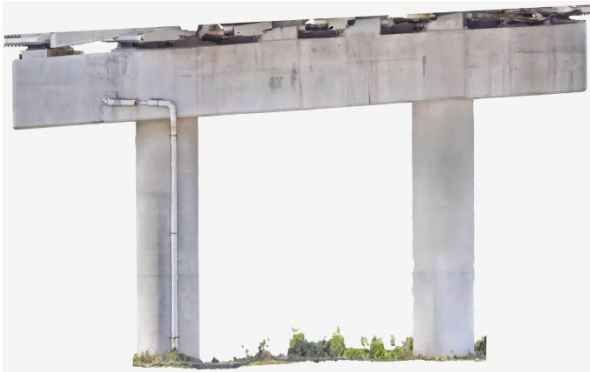
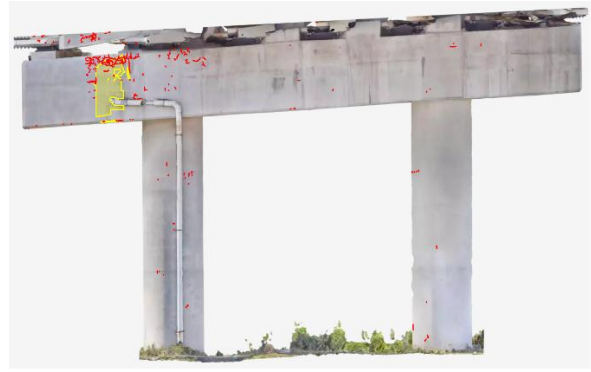
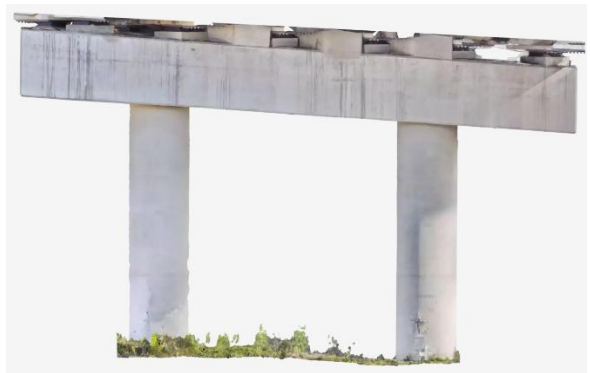
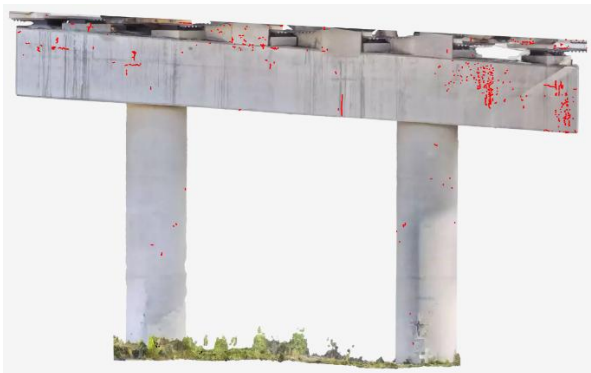
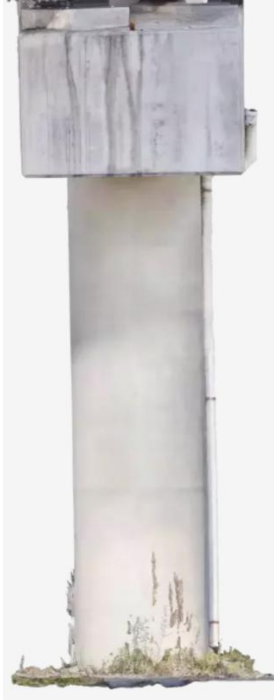
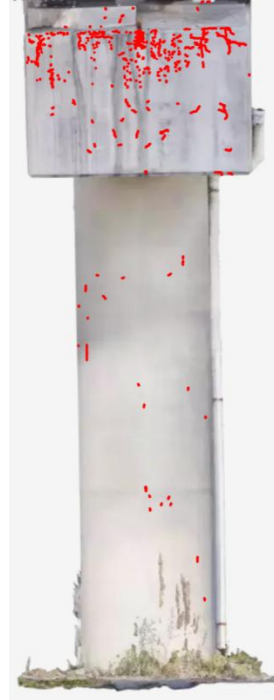
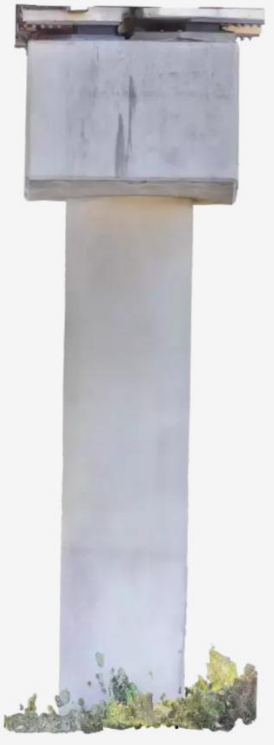
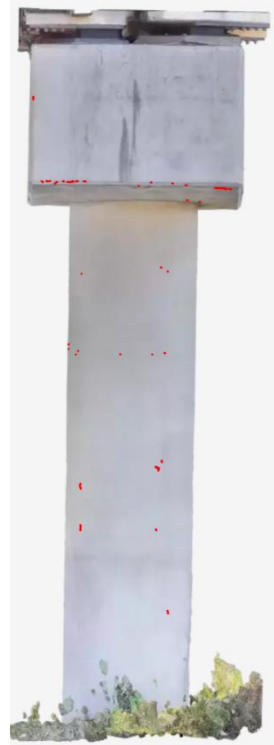
La Pila 5 presenta deterioros superficiales del mismo tipo que la Pila 4, con algunas zonas de mayor extensión en columna y cabezal según el análisis visual e IA.

### Valoración de la Pila 5: 2

**Condición cualitativa propuesta:** Regular.

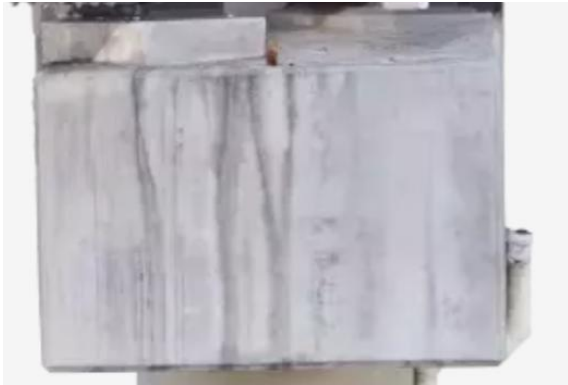
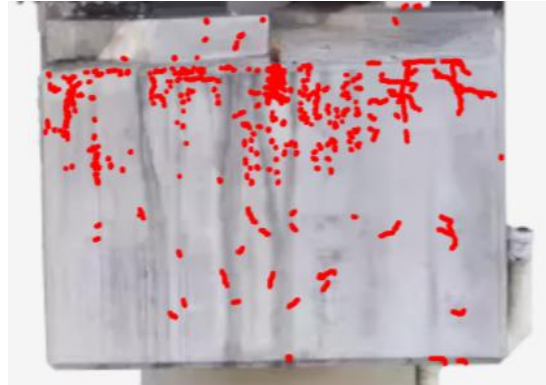
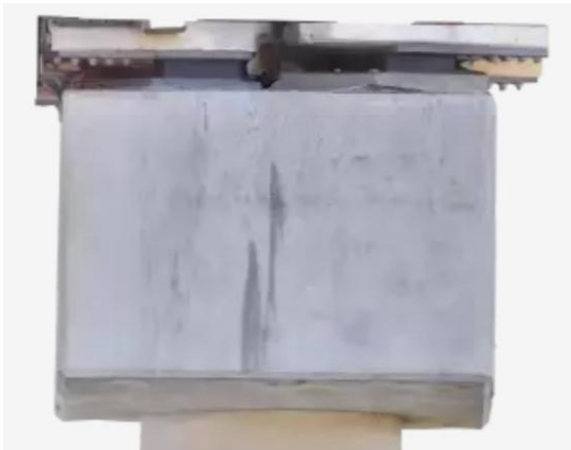
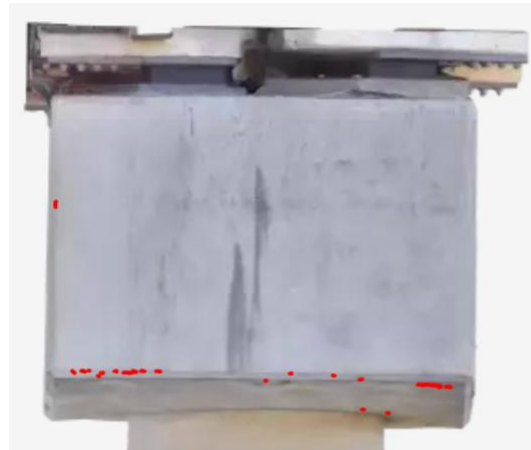
### 8.2.1 Elemento AIFSTPNTTR290TPL\_291099.98\_BCAB02

**Defectos observados:** fisuración superficial, cuarteo, escurrimientos.

**Nivel cualitativo del defecto:** II

**Observaciones del defecto:** Se observan zonas con mayor densidad de indicaciones de fisuración superficial en caras visibles del cabezal.

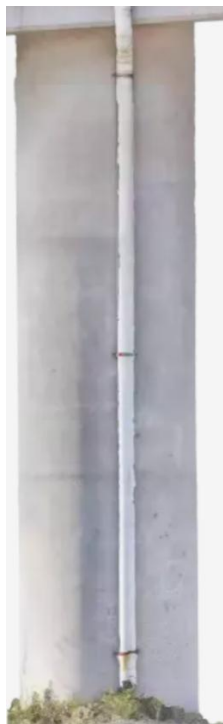
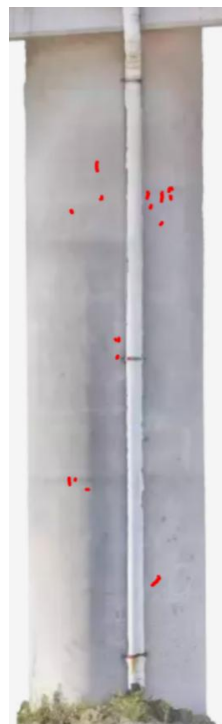
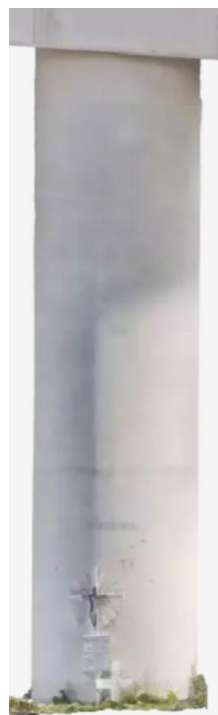
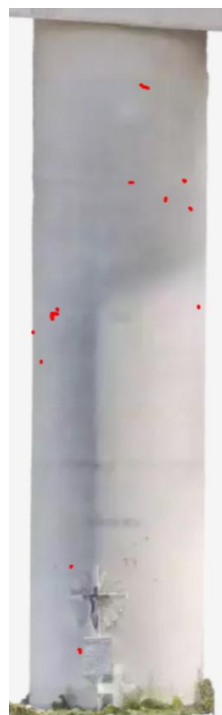
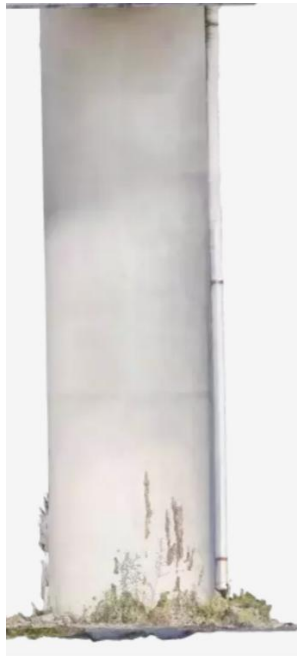
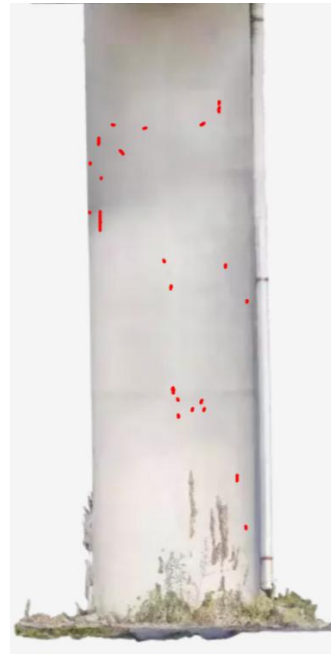
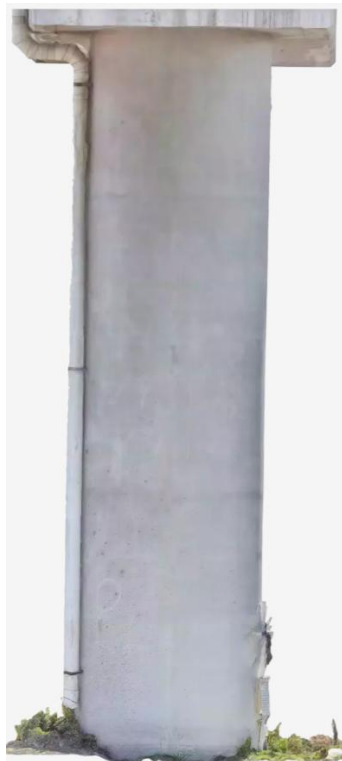
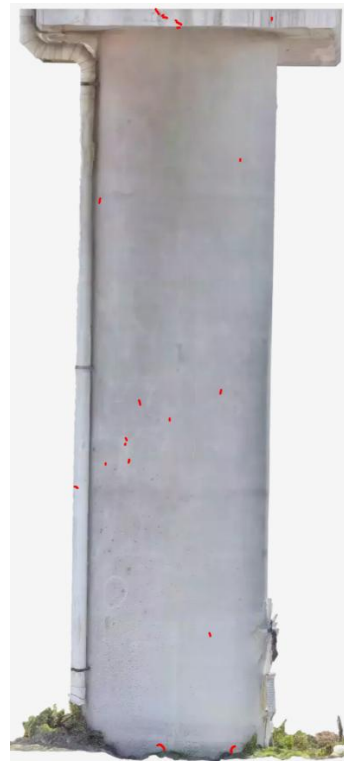
### 8.2.2 Elemento AIFSTPNTR290TPL\_291099.98\_BCOL03

**Defectos observados:** fisuración fina localizada, posibles zonas de cuarteo en sector medio-bajo.

**Nivel cualitativo del defecto:** II

**Observaciones del defecto:** El patrón observado es superficial y no sugiere, por sí mismo, pérdida inmediata de capacidad resistente.

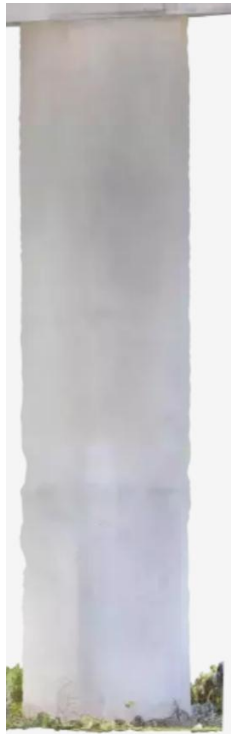
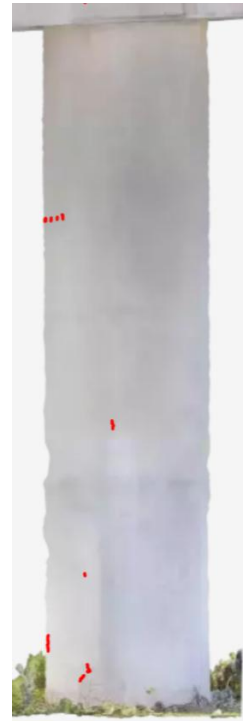
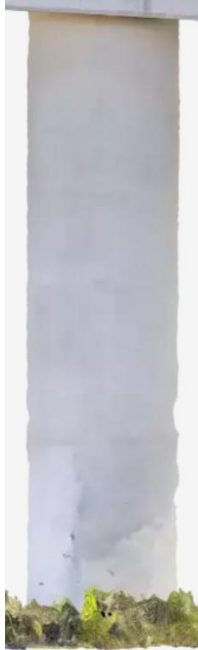
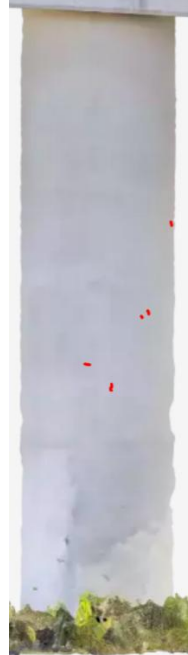
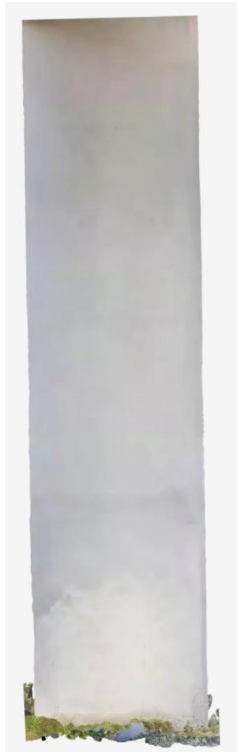
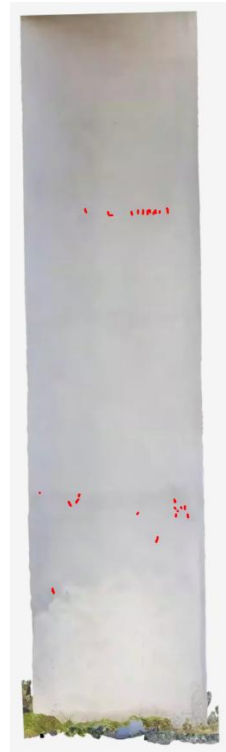
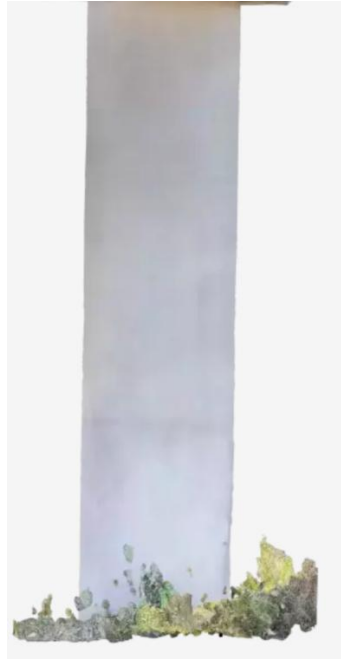
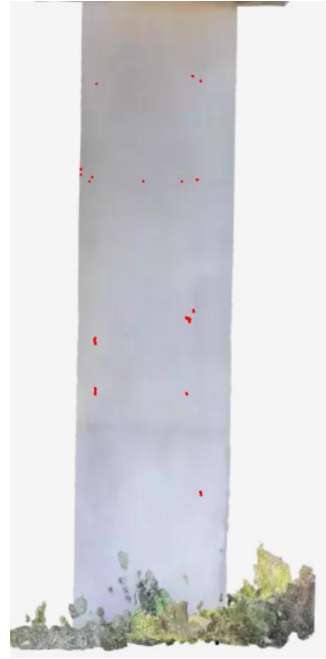
### 8.2.3 Elemento AIFSTPNTTR290TPL\_291099.98\_BCOL04

**Defectos observados:** fisuración fina, cuarteo superficial, depósitos y vegetación adyacente en arranque.

**Nivel cualitativo del defecto:** II

**Observaciones del defecto:** El deterioro es más visible en zonas localizadas de la cara expuesta y parte inferior.

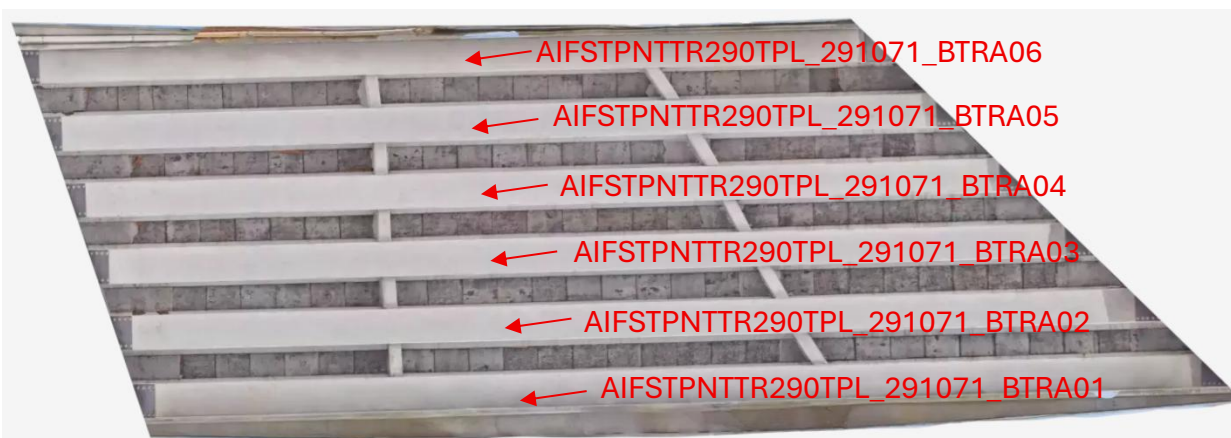
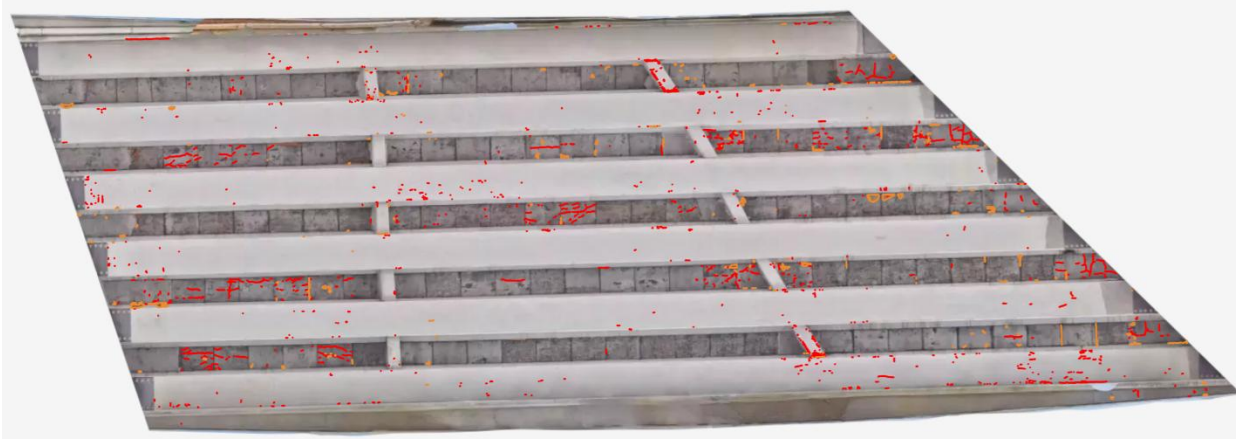
### 9.1.1 Trabes

Se revisaron las caras visibles desde la parte accesibles por UAV. Se identificaron principalmente manchas de escurrimiento, suciedad superficial y posibles fisuras/localizaciones superficiales aisladas según resaltado IA.

## Valoración cualitativa propuesta: 2

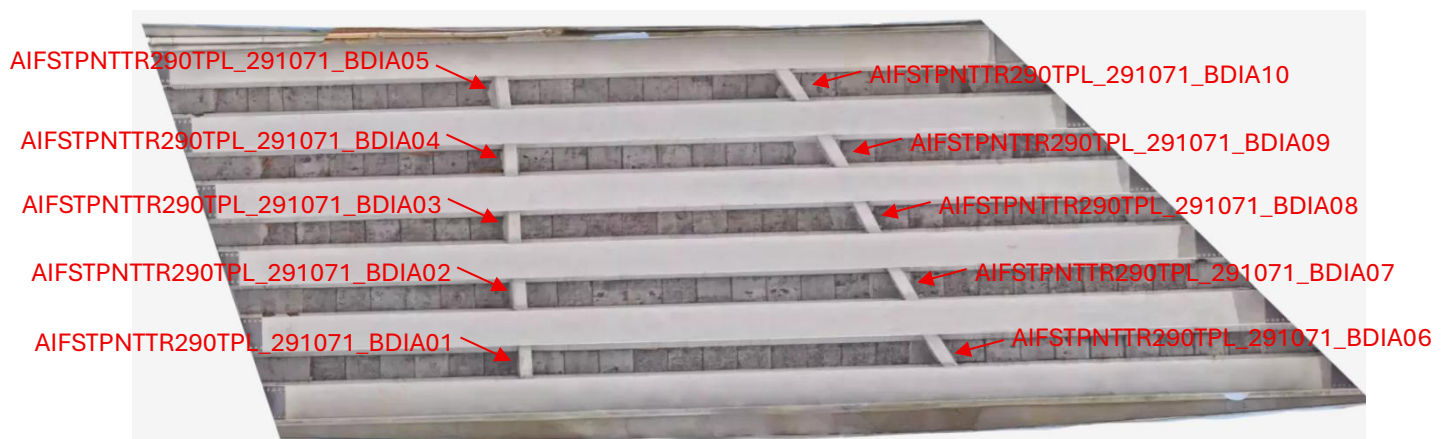
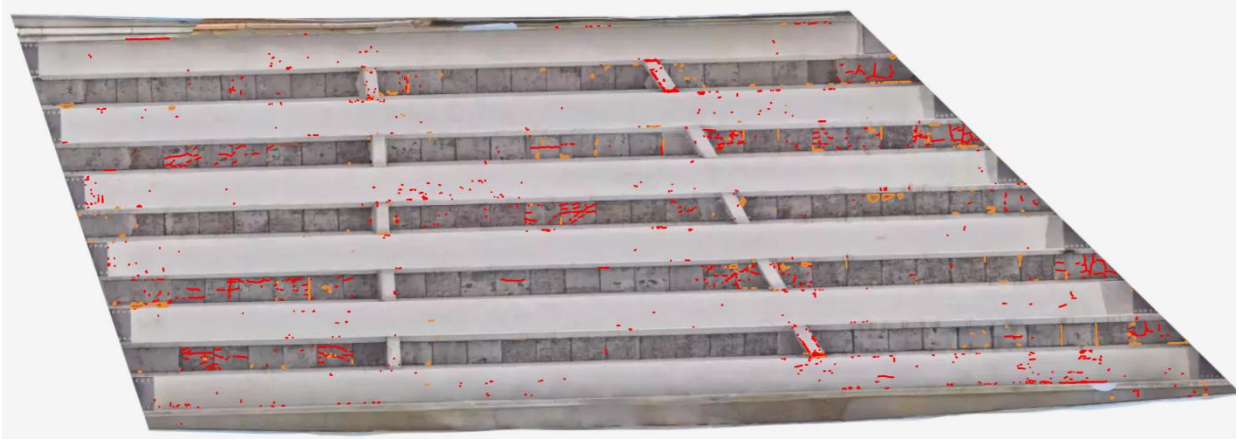
### 9.1.2 Riostras / Diafragmas

Los diafragmas visibles forman parte del alcance y deben registrarse como elementos específicos. Se observaron zonas puntuales con indicadores de fisuración/cuarteo en las caras visibles, sin inspección cercana entre trabes.

**Valoración cualitativa propuesta: 2**

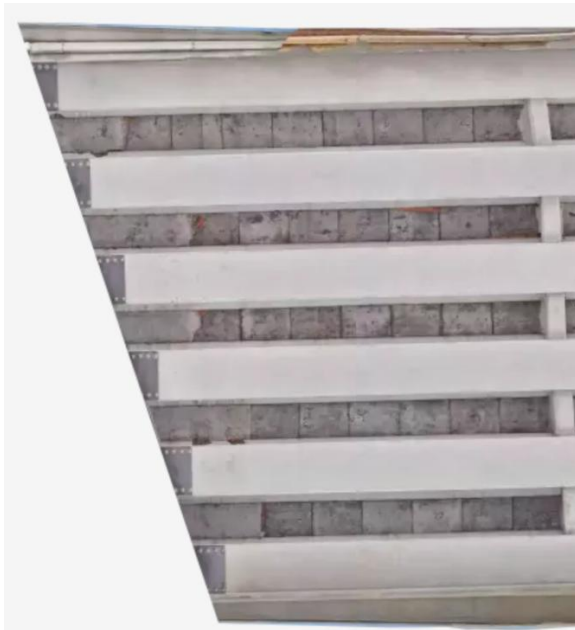
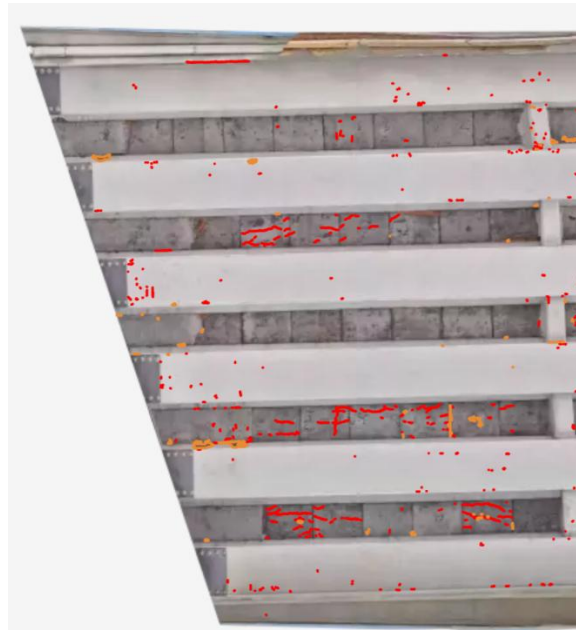
- AIFSTPNTTR290TPL\_291071\_BTAB01

Se observan escurrimientos y marcas superficiales compatibles con exposición ambiental y drenaje.

**Valoración cualitativa propuesta: 2**

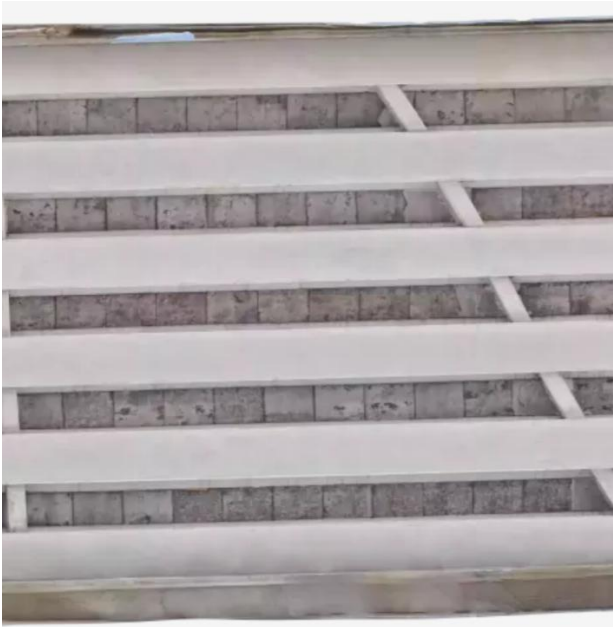
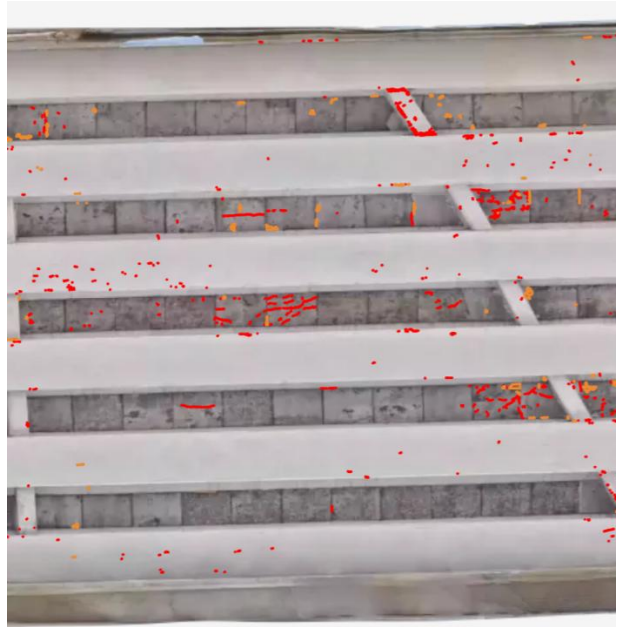
- AIFSTPNTTR290TPL\_291071\_BTAB02

La inspección del intradós del tablero se limitó a las superficies visibles desde abajo. Se observan escurrimientos y marcas superficiales compatibles con exposición ambiental y drenaje.

**Valoración cualitativa propuesta: 2**

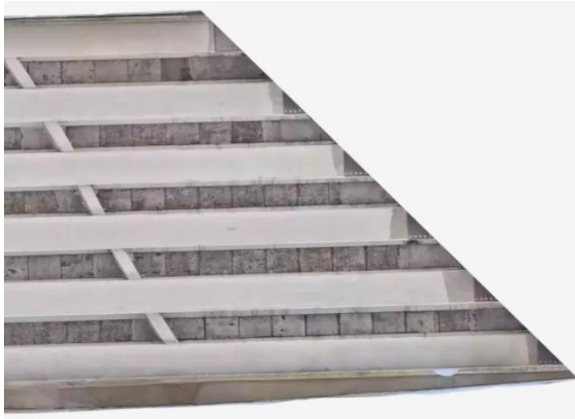
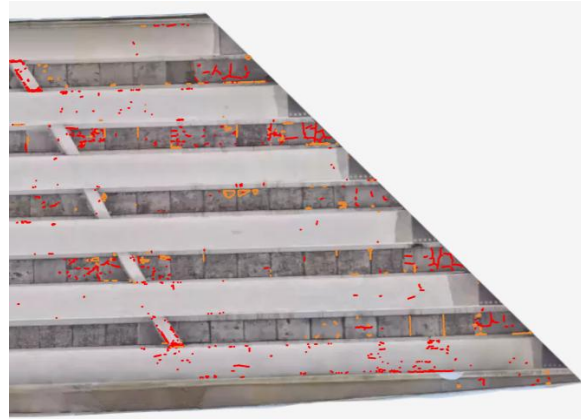
- AIFSTPNTTR290TPL\_291071\_BTAB03

La inspección del intradós del tablero se limitó a las superficies visibles desde abajo. Se observan escurrimientos y marcas superficiales compatibles con exposición ambiental y drenaje.

**Valoración cualitativa propuesta: 2**
