CÓMO LA DINÁMICA COSTERA PUEDE DESTRUIR UN PROYECTO MAL PLANIFICADO

Arq. Javier Guembes Guerrero

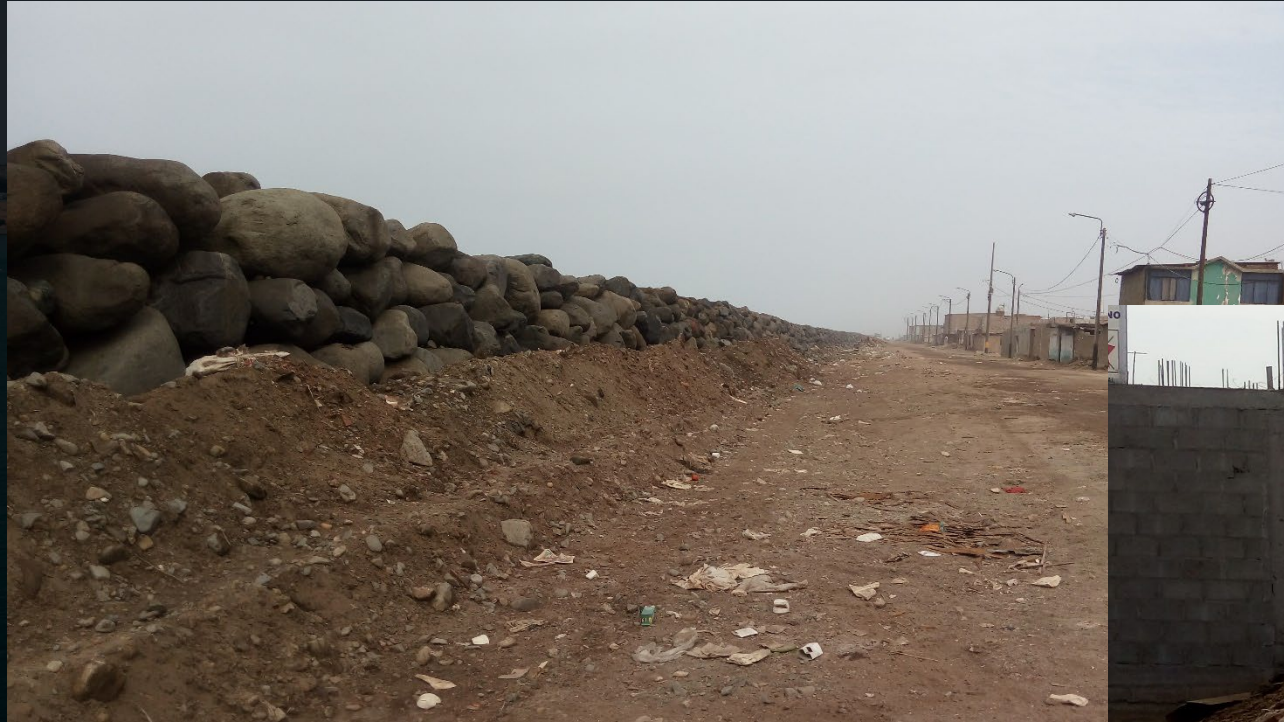
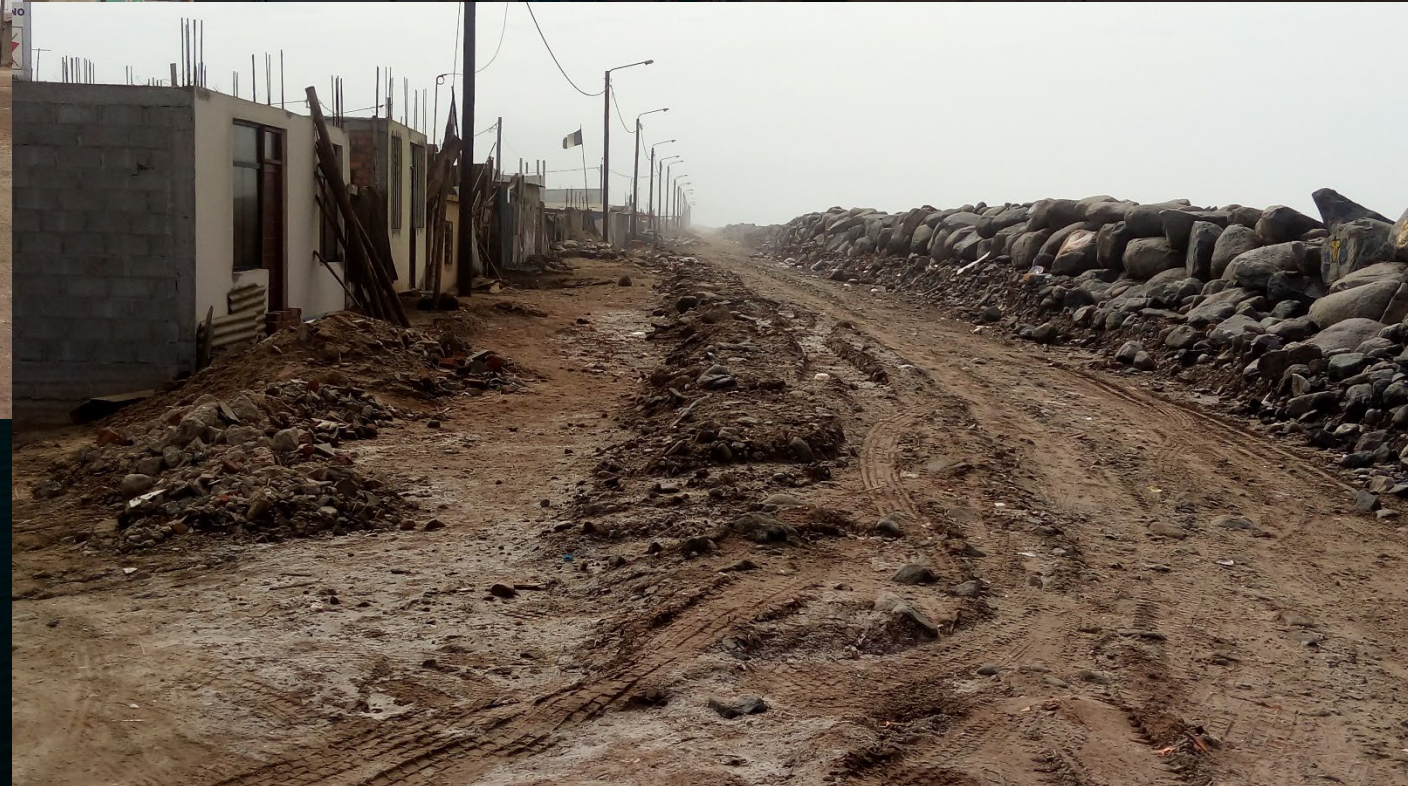
CONDICION ACTUAL DEL
BORDE COSTERO DE BUENOS
AIRES, TRUJILLO.

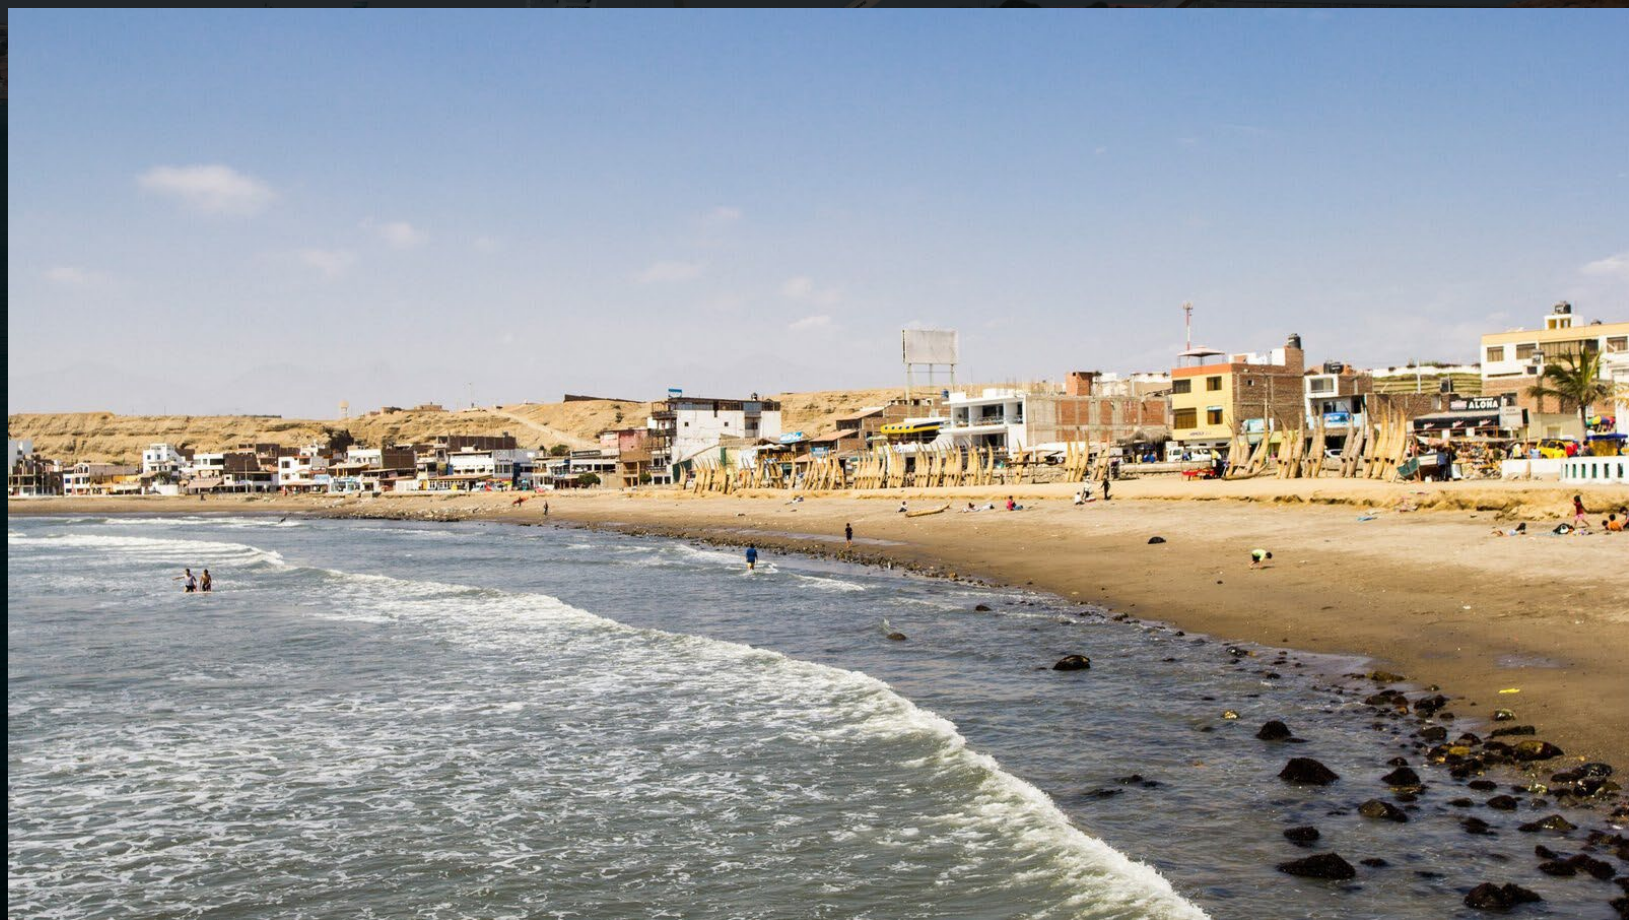
CONDICION ACTUAL DEL
BORDE COSTERO DE
HUANCHACO, TRUJILLO.

LA INTERRUPCION TOTAL DEL TRANSPORTE DE SEDIMENTOS HA GENERADO LA EROSION COSTERA DE UNOS 40 Km AGUAS ABAJO DEL MOLON. ESTE PROCESO DEBE SER RESTITUIDO, LA EROSION COSTERA SE INCREMENTARA CON MAYOR INTENSIDAD PROGRESIVAMENTE.

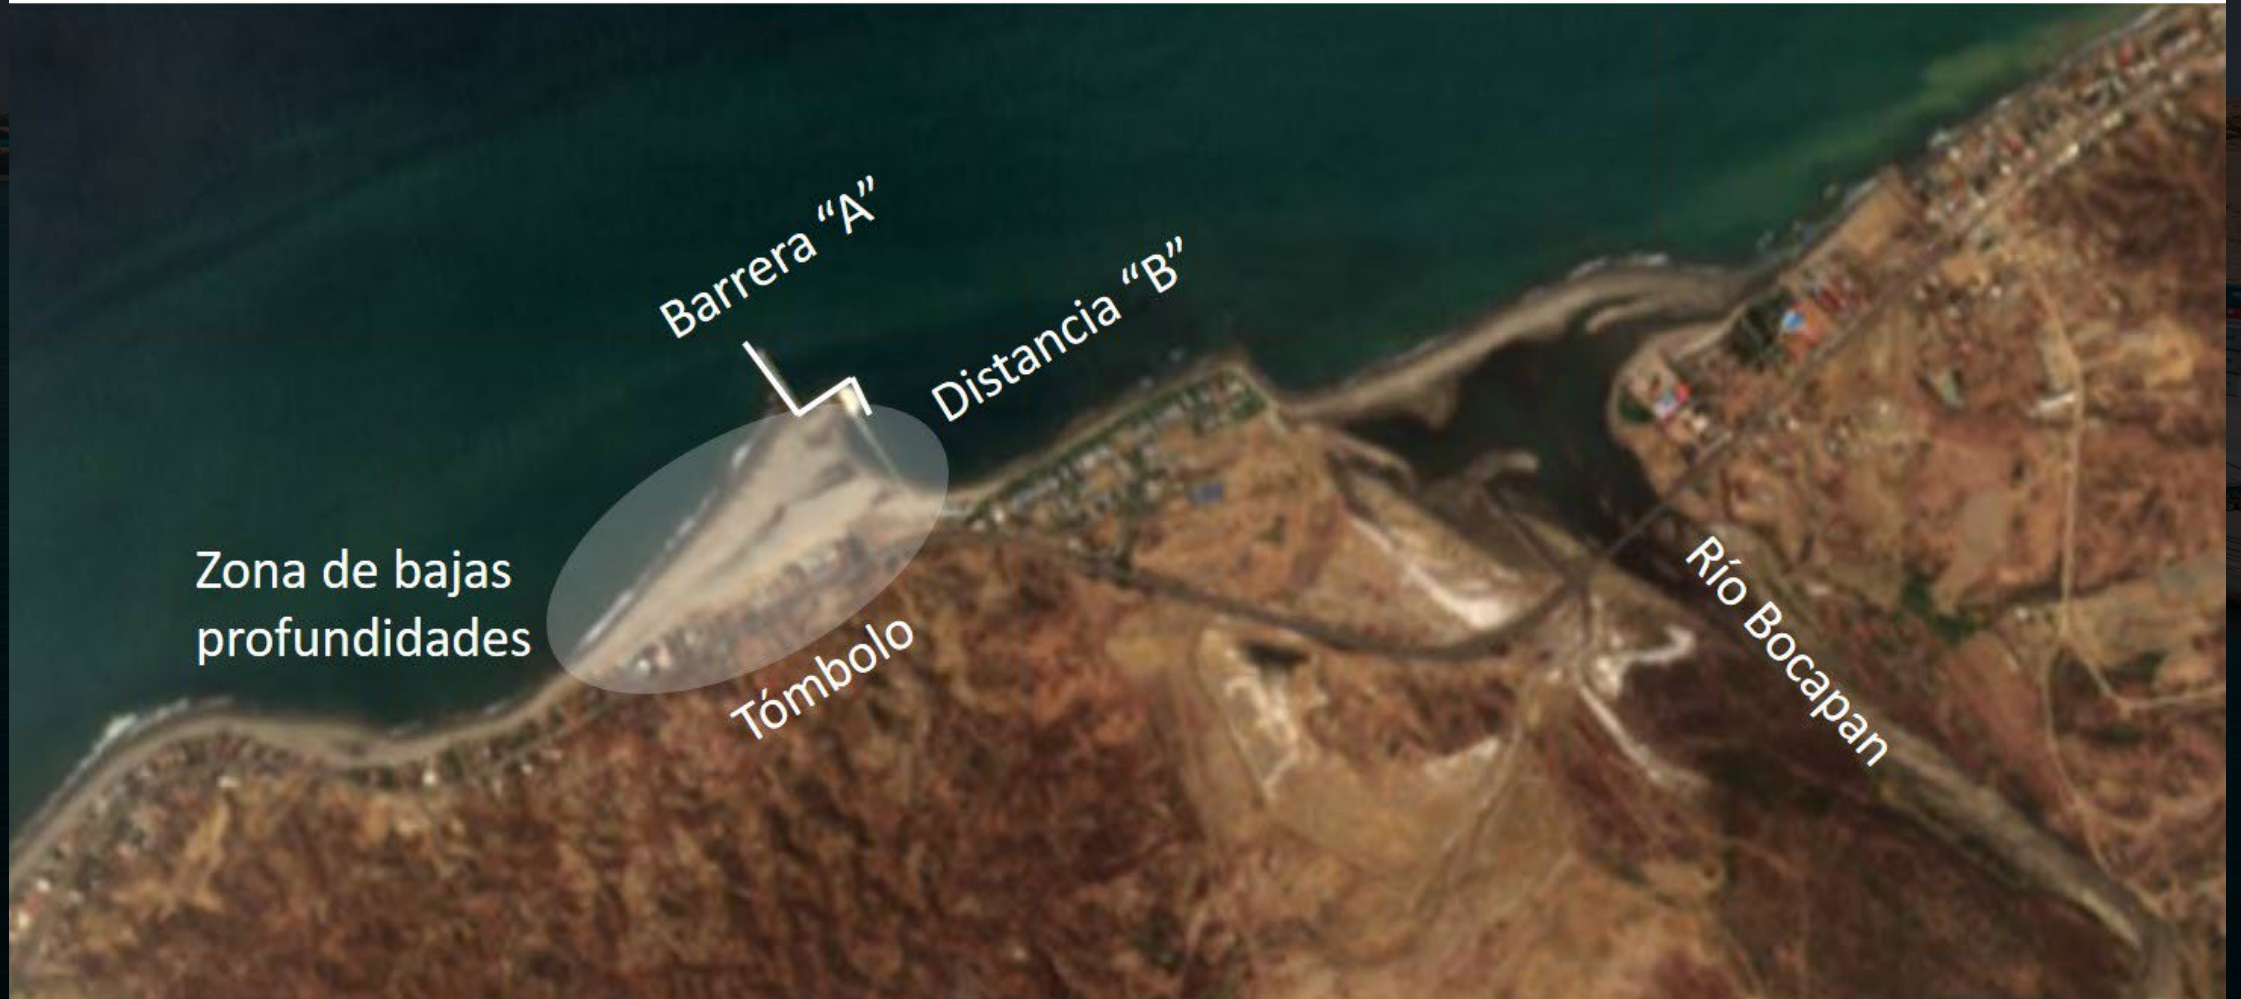
Formación de un tómbolo cerca de la desembocadura del río Bocapán, Tumbes.

EL PROYECTO FUE AFECTADO POR LA FORMACION DE UN TOMBOLO QUE INUTILIZO LA INFRAESTRUCTURA CONSTRUIDA, SE DEBIO RETIRAR EL ENROCADO DEL ESPIGON CONSTRUIDO A CONTINUACION DEL MUELLE SOBRE PILOTES.

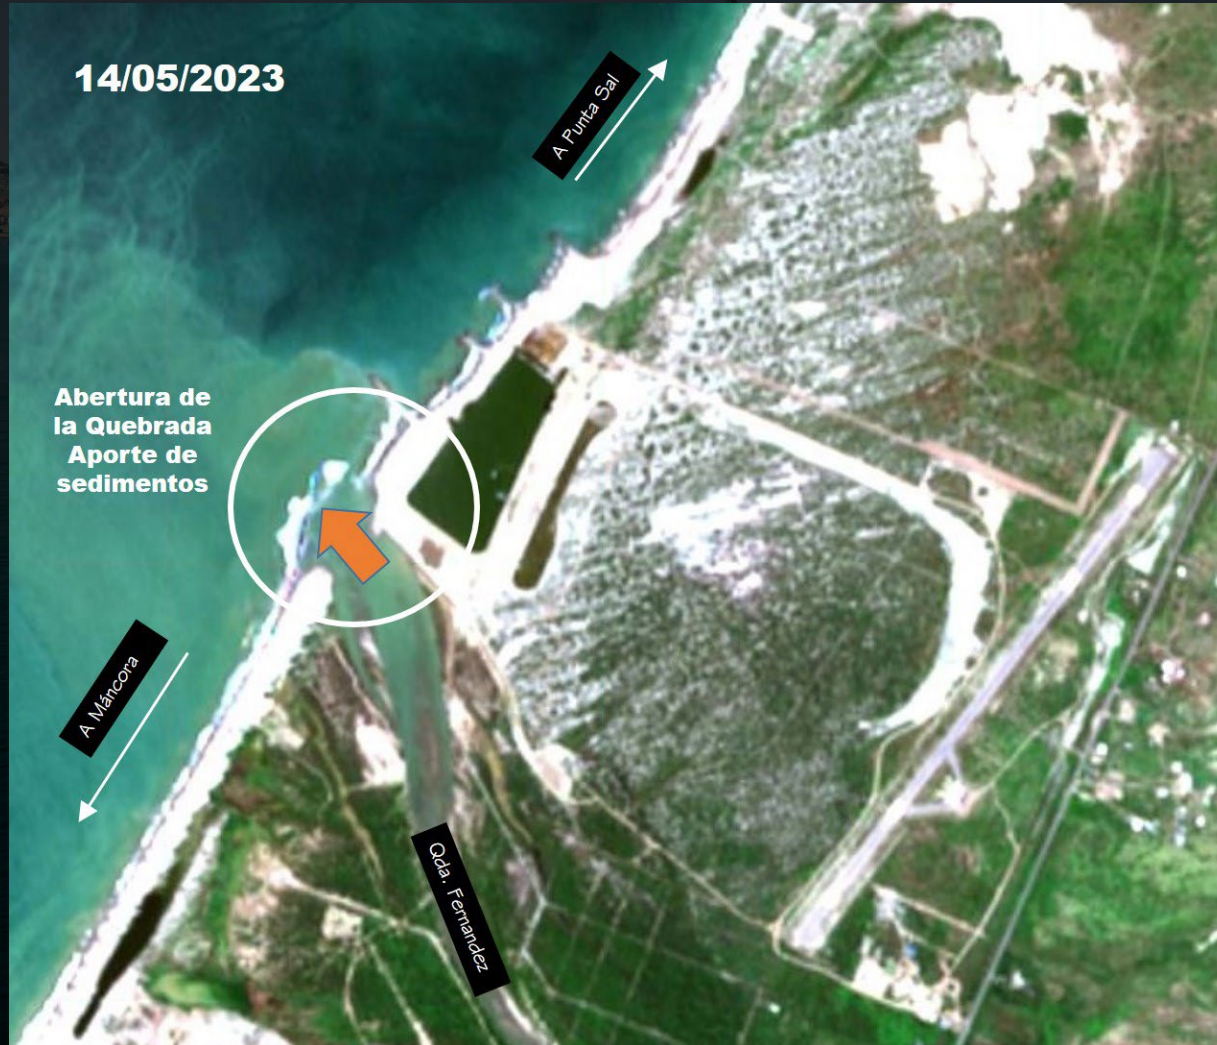
**CONDICION
ACTUAL**

LOS ESPIGONES ORIGINALES RAPIDAMENTE SE COLMATARON Y SE INICIO EL PROCESO DE EROSION DE LA COSTA AL NORTE DE LOS ESPIGONES DE ENTRADA A LA MARINA.

LA INTERRUPCION TOTAL DEL TRANSPORTE DE SEDIMENTOS GENERO UNA RESPUESTA INMEDIATA. SE DEBIERON CONSTRUIR ESPIGONES ADICIONALES PARA EVITAR LA EROSION EN EL FRENTE DEL PROYECTO. LA ZONA SE CARACTERIZA POR ALTA CAPACIDAD DE TRANSPORTE.

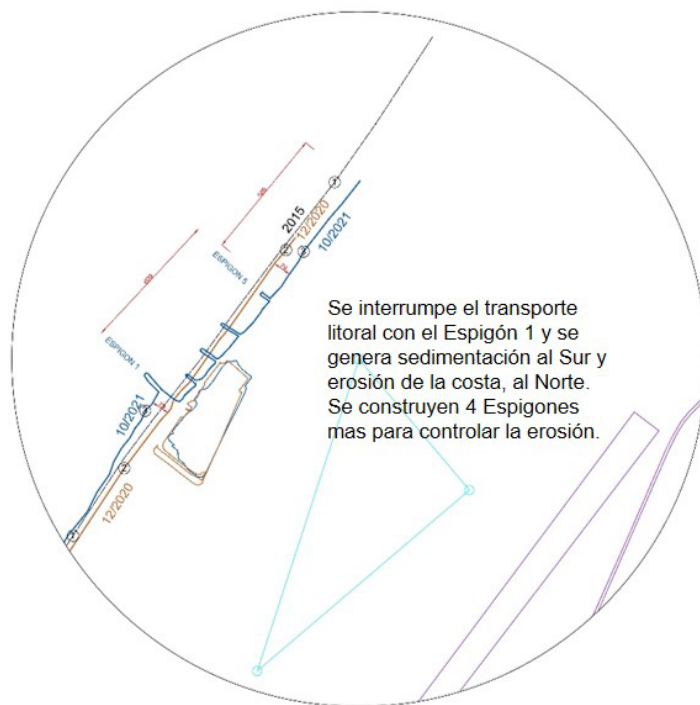
2015 – 10/2021

EVOLUCION DE LA ORILLA 2015-2023

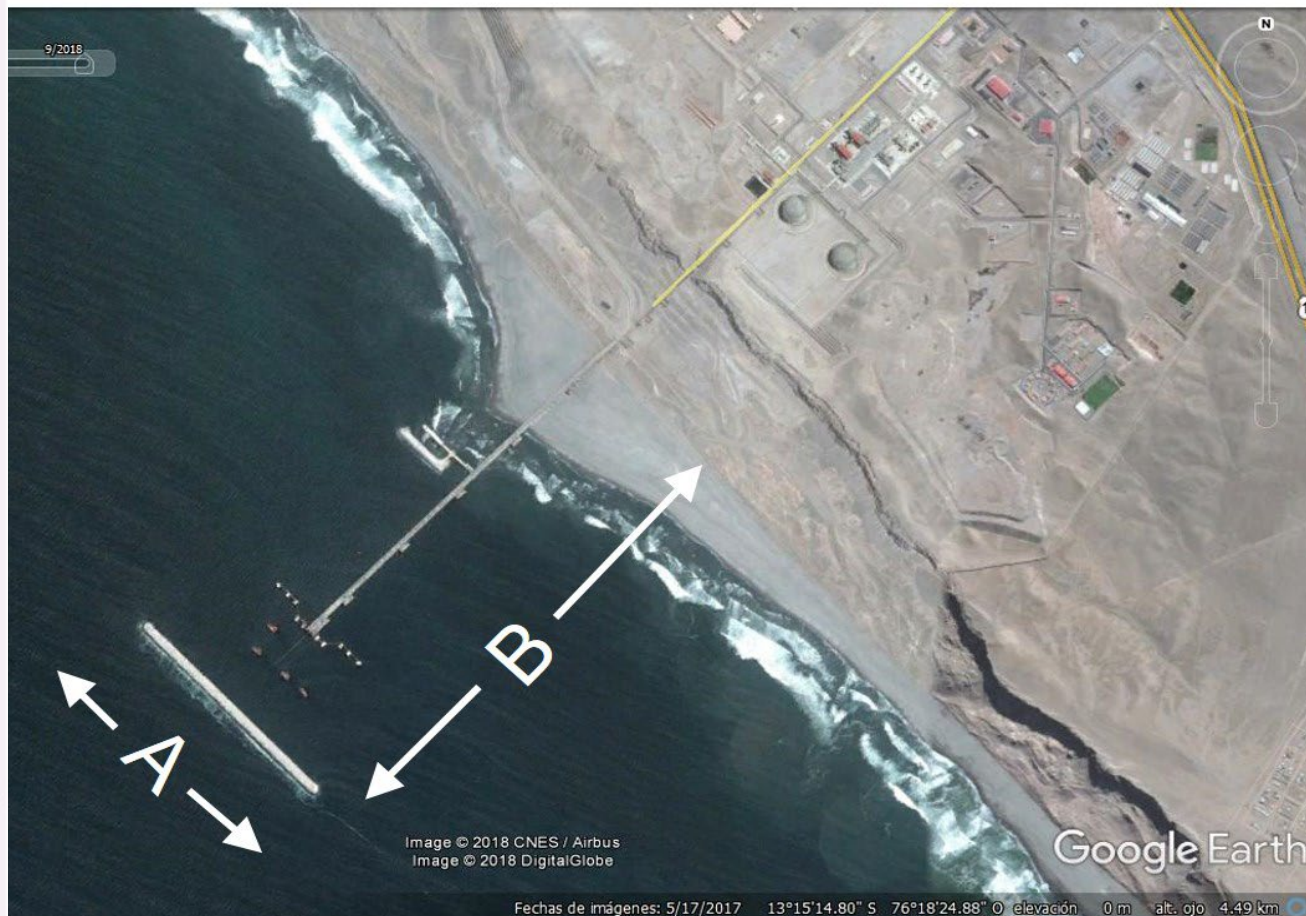
Formación de un saliente, Melchorita, Ica.

LA REDISTRIBUCION DE SEDIMENTOS DEL FONDO EN AMBOS EXTREMOS DEL ROMPEOLAS OFF-SHORE, EN CONJUNTO CON LA REDISTRIBUCION DE SEDIMENTOS EN LA COSTA, GENERO UN ACTIVO ESCENARIO DE MOVIMIENTOS QUE PRESENTO UN COMPORTAMIENTO DEL FONDO NO PREVISTO.

ESTA CONDICION OBLIGO A UN MONITOREO PERMANENTE Y DRAGADOS DE MANTENIMIENTO PARA ASEGURAR LAS PROFUNDIDADES OPERACIONALES REQUERIDAS PARA EL PUERTO Y EL MUELLE DE CONSTRUCCION.

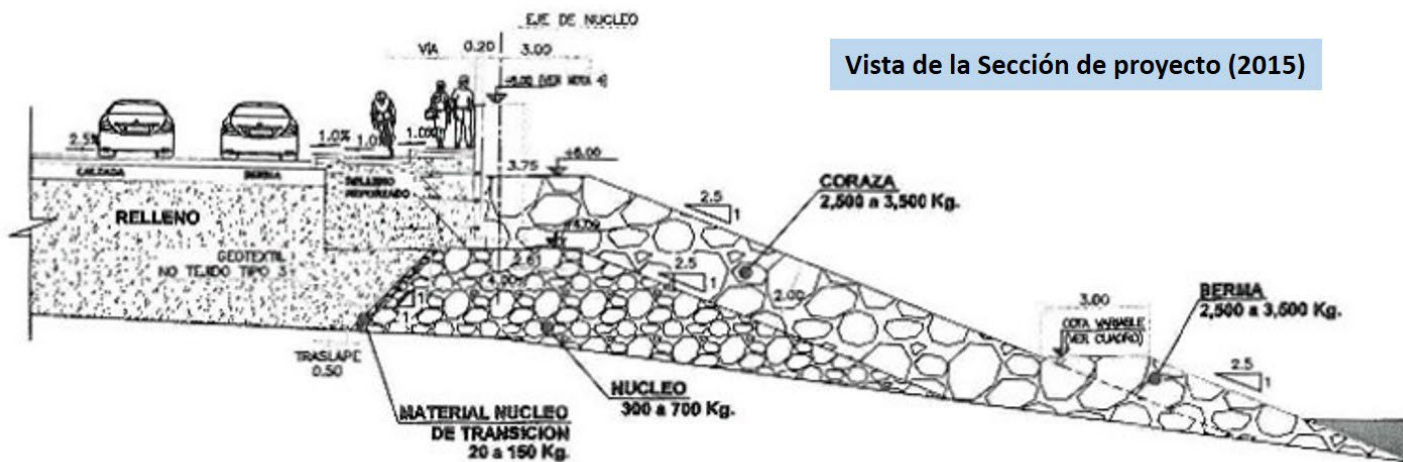
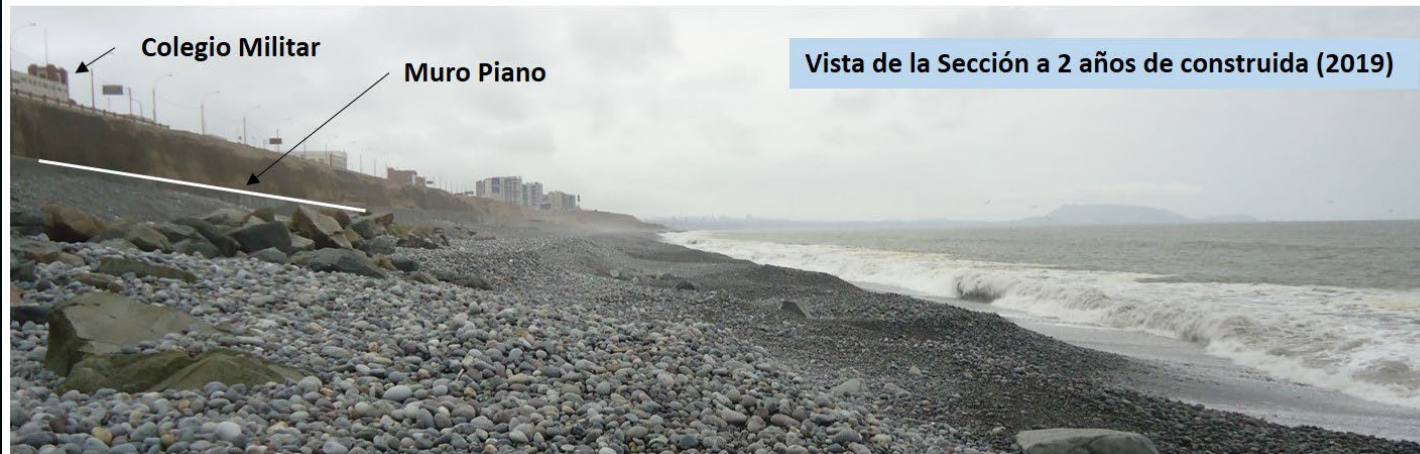
PROTECCION COSTERA – VIA COSTA VERDE CALLAO
COMPARACION PROYECTADO/EJECUTADO

AL APLICARSE LAS RECOMENDACIONES SUCEDIÓ LO MISMO: DESARME DE LA SECCION ORIGINAL Y ESCOLLERA CUBIERTA DE CANTOS RODADOS CONFORMANDO UNA PELIGROSA RAMPA .

EL ORIGINAL DISEÑO CONVENCIONAL DE LA SECCION, NI LOS SIGUIENTES, INCLUYERON LAS PARTICULARIDADES DEL SITIO, COMO LA PRESENCIA IMPORTANTE DE CANTOS RODADOS, (TIPICA DE COSTAS EN EROSION), Y UNA ROMPIENTE DEL OLEAJE MUY CERCANA A LA ORILLA.

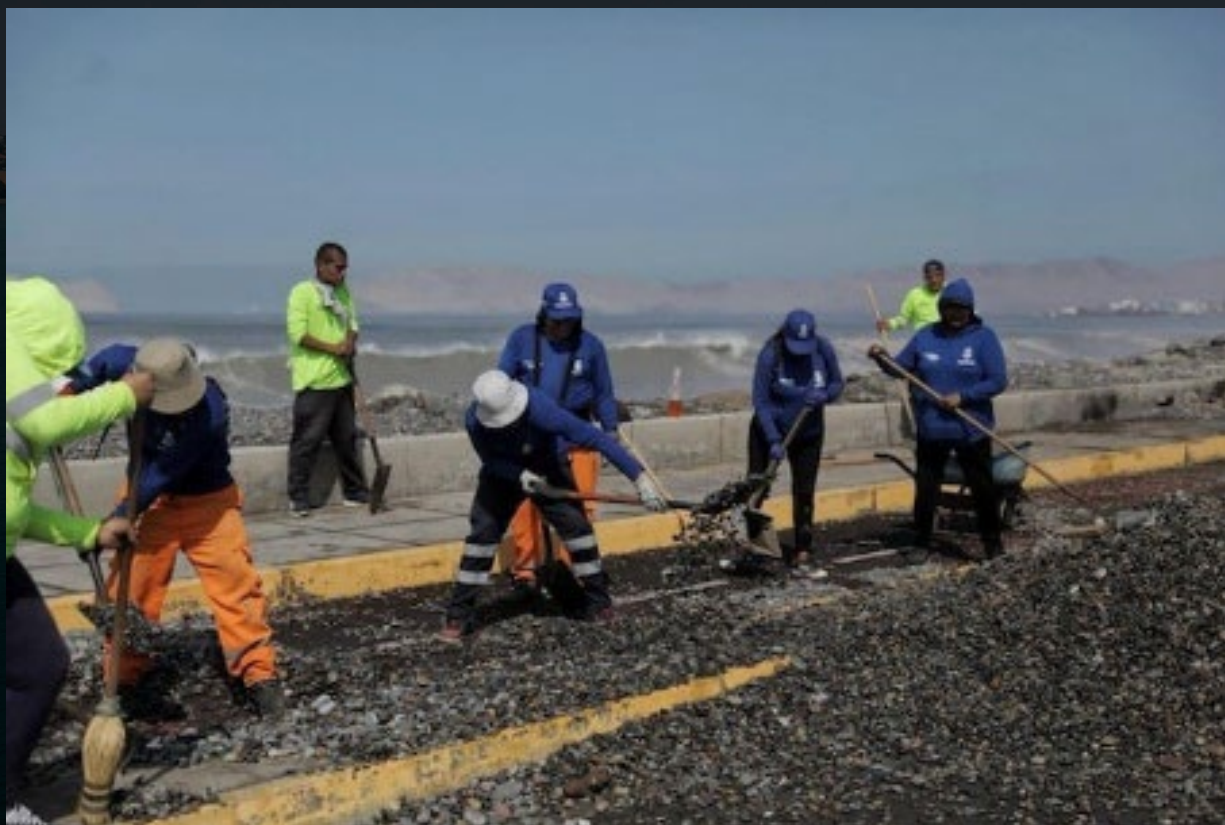
RESULTO UNA RAMPA DE LANZAMIENTO DE ROCAS A LA VIA.

ESTA CONDICION NO SE HA MODIFICADO A LA FECHA Y SE MANTIENE EL REBASE EVENTUAL DE ROCAS DE CANTO RODADO HACIA LA VIA EXPRESA, CON EL CONSECUENTE RIESGO PARA LOS USUARIOS DE LA VIA.
