# RELAZIONE TECNICA PERITALE

## CON RIFERIMENTO A EDIFICIO MONOFAMILIARE SITO IN

| Redatta da | <b>Geotecnica S.r.l.</b><br>Geom. Giuseppe Mosconi |

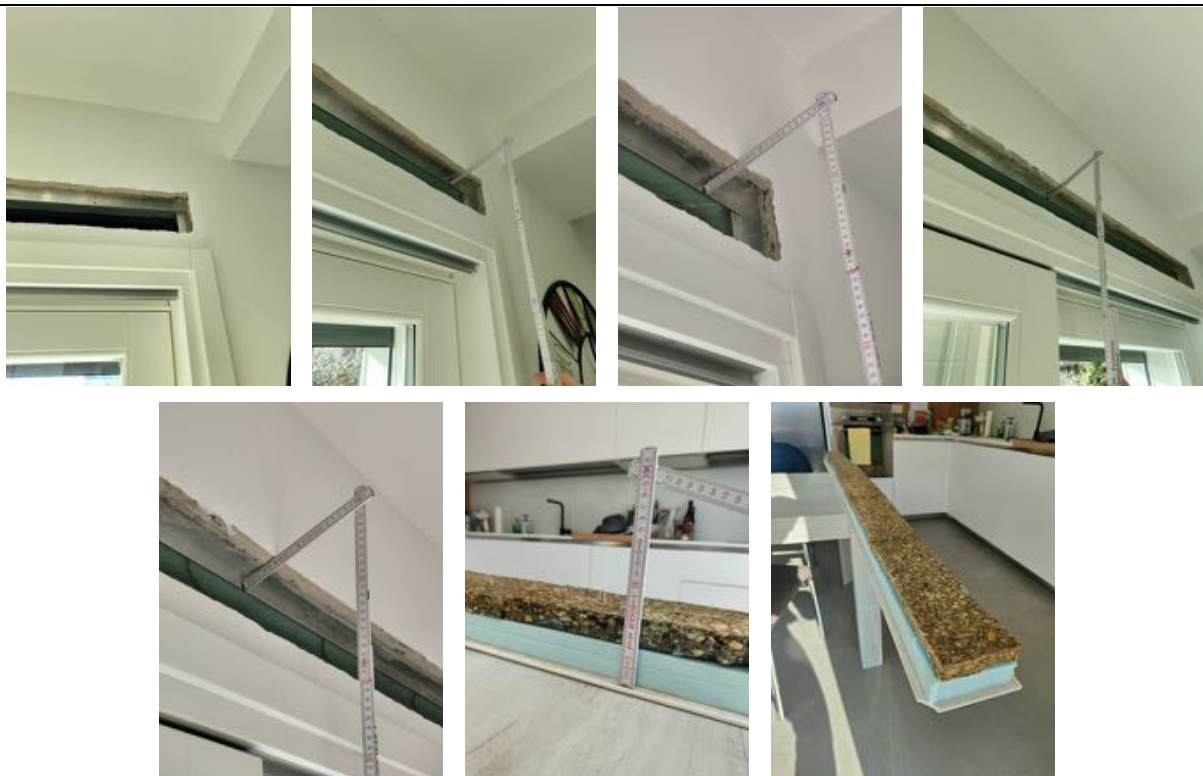
| <b>TIPOLOGIA</b> | <b>Cassonetto alzante scorrevole soggiorno</b> |
| <b>NOTE:</b><br>Durante il sopralluogo in loco in data [REDACTED], si è presa visione di un'incongruità di posa del monoblocco isolato. Infatti, com'è possibile vedere dalle foto di cui sopra, tale monoblocco risulta installato a filo con la muratura, con una profondità rispetto al filo interno dell'intonaco di circa 2,5 cm. Questo fa sì che il proprietario | |

sia dovuto intervenire temporaneamente installando una spugna per compensare la differenza, ferma restando la presenza di importanti infiltrazioni d'aria.

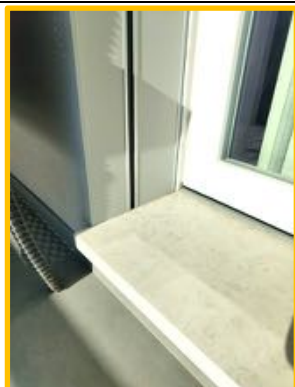
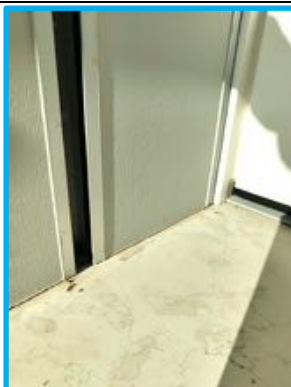
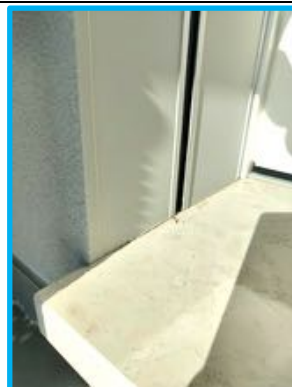
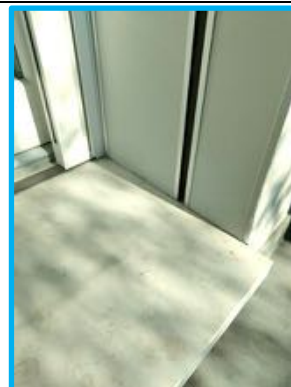
**GRUPPO DI FOTO** 02

**TIPOLOGIA** Attacco imbotti-marmi

Durante il sopralluogo in loco in data 08.02.2023, si è riscontrata la presenza diffusa di microfessurazioni tra monoblocchi serramenti e bancali / soglie.

Tale condizione, col passare del tempo, può portare a fenomeni infiltrativi più o meno importanti, nonché a rigonfiamenti a causa dei cicli gelo-disgelo dell'acqua infiltrata nel periodo invernale.

Non è chiaro se sotto le imbotti sia stato steso apposito sigillante impermeabilizzante.

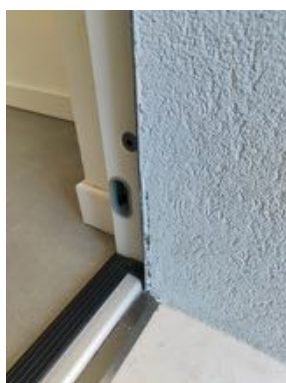
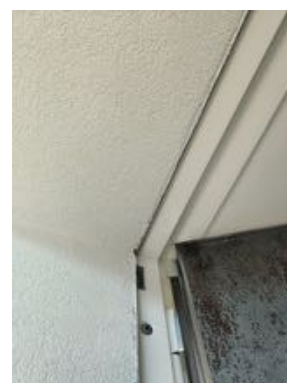
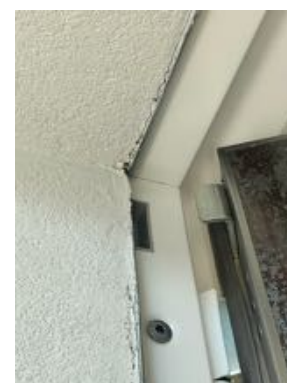
| <p>Durante il sopralluogo in loco in data [REDACTED], si è preso visione di alcune difformità con riferimento ai nodi primario e secondario di attacco del portoncino alla partizione muraria.</p> <p>Nello specifico, la committenza lamenta la presenza di quanto segue:</p> <ul style="list-style-type: none"><li>- periodica di acqua (da condensa) sul pavimento in corrispondenza del punto di apertura</li><li>- fastidiose infiltrazioni di aria</li><li>- fessurazioni lineari diffuse su tutto l'attacco tra il controtelaio del portoncino degli sguinci interni ed esterni</li></ul> | | | |

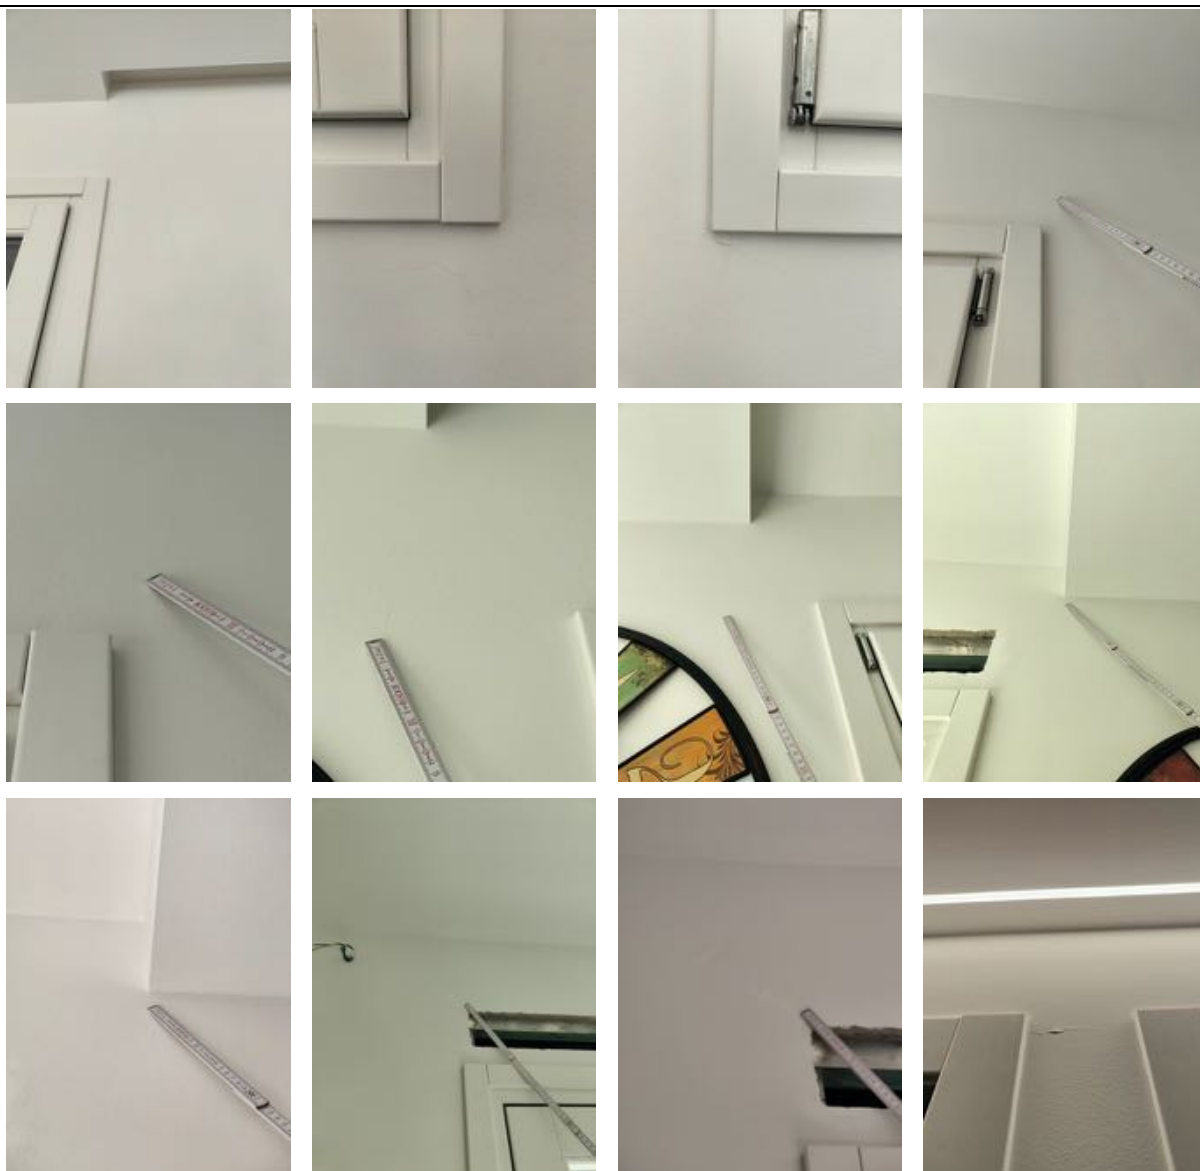
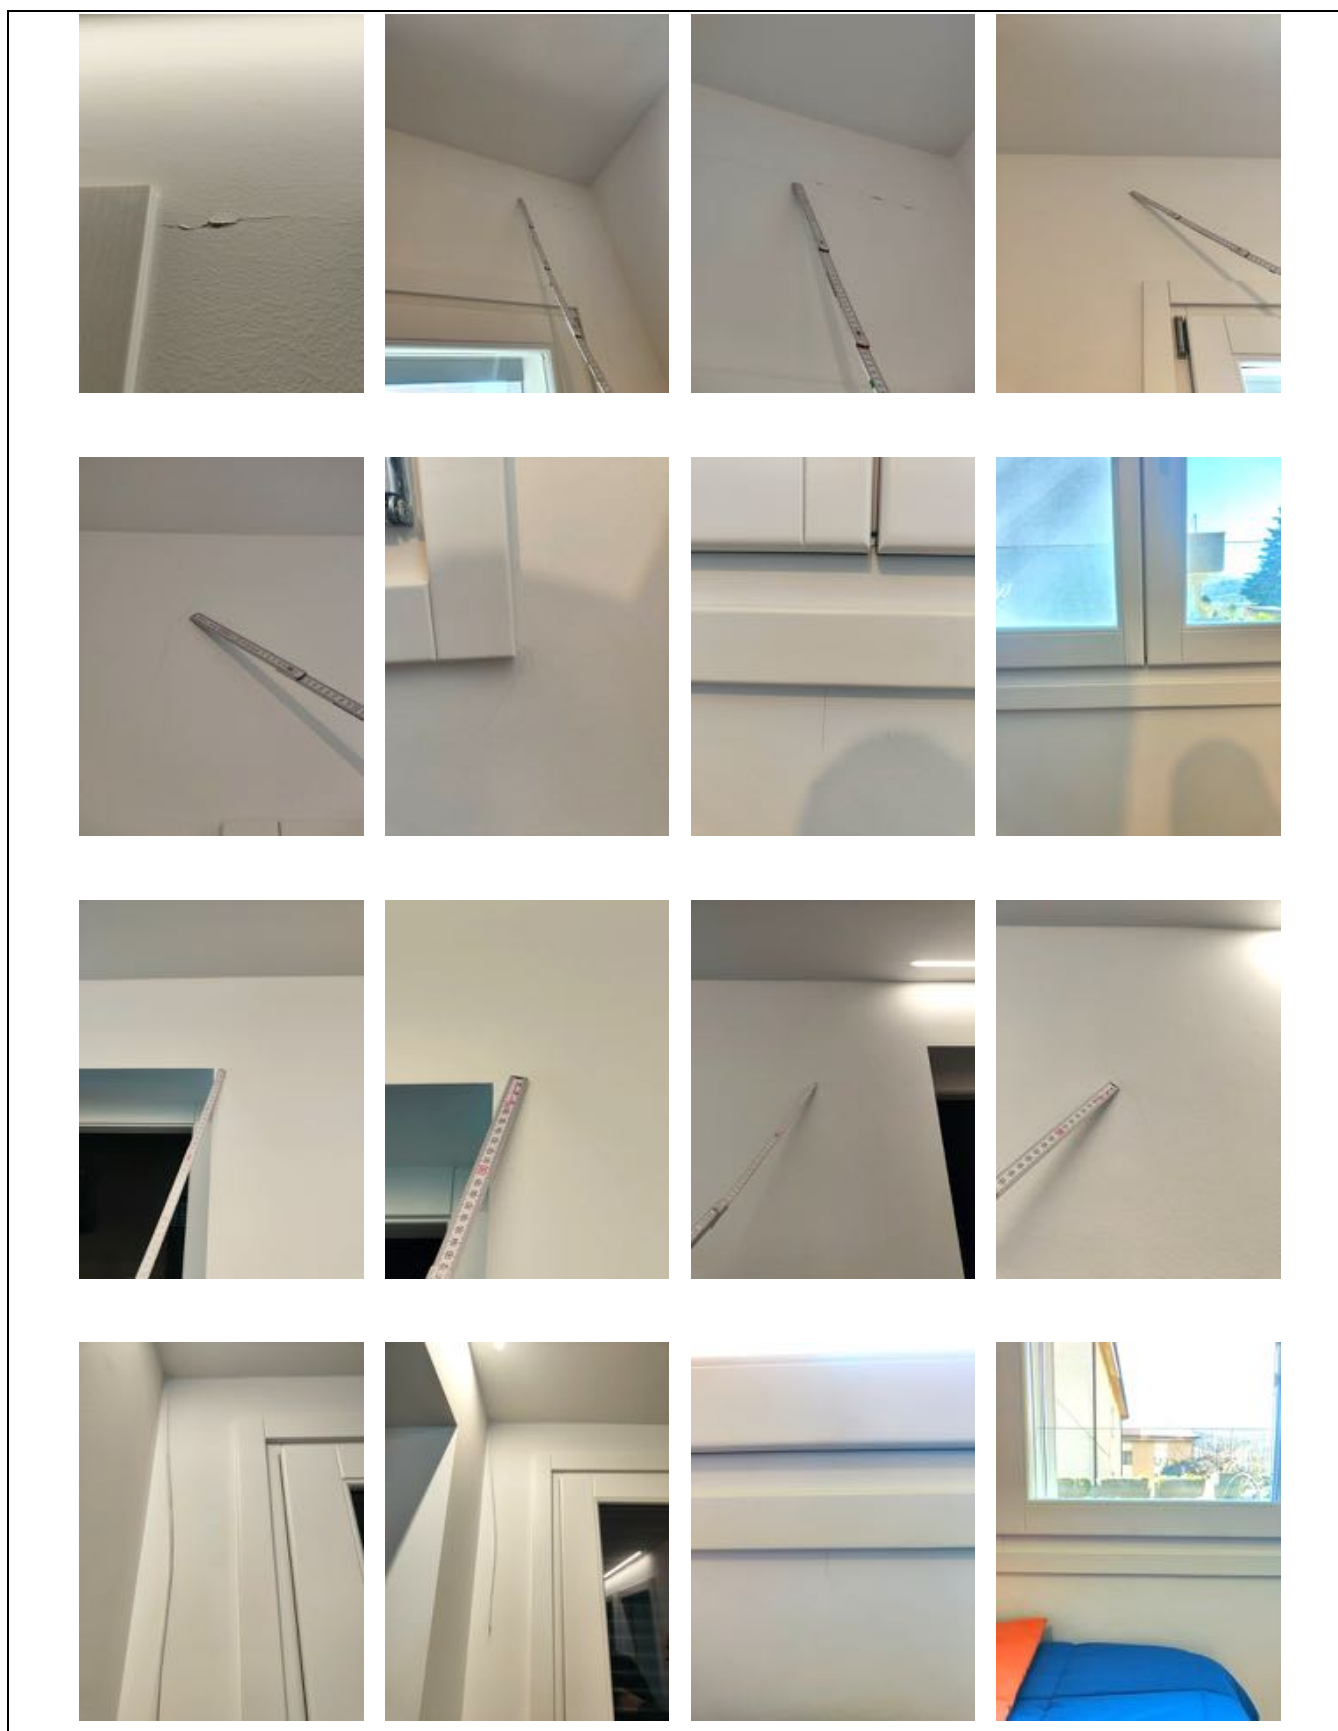
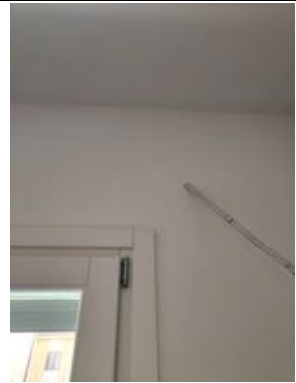
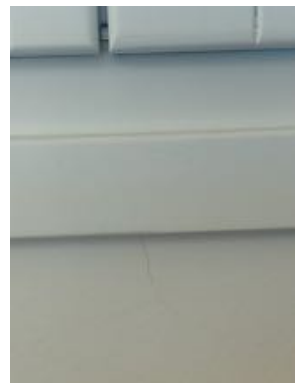
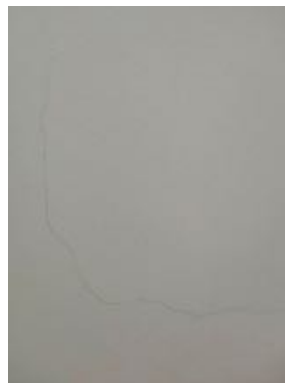
| GRUPPO DI FOTO | 05 |

| TIPOLOGIA | Fessurazioni contorni serramenti e porte interne |

Durante il sopralluogo in loco in data [REDACTED], si è preso visione della presenza diffusa di una serie di fessurazioni in corrispondenza di angoli di finestre, portefinestre e porte interne.

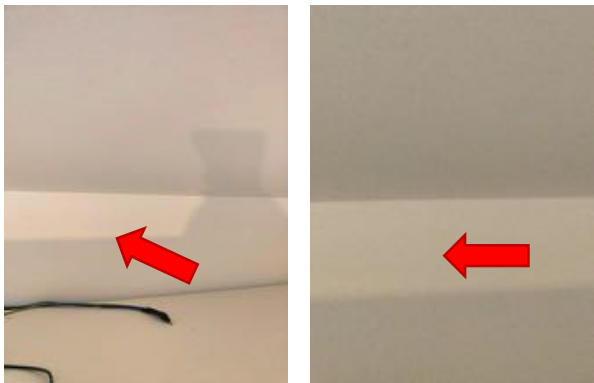
| <b>TIPOLOGIA</b> | <b>Lato NORD – fessurazione zona vecchia canna fumaria</b> |

Durante il sopralluogo in loco in data [REDACTED], si è preso visione della presenza di fessurazioni in corrispondenza del vecchio passaggio di una canna fumaria, com'è possibile evincere dalle foto di cui sopra.

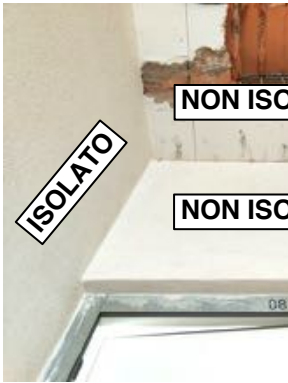
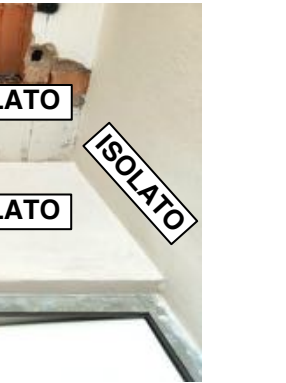
| <p>Durante il sopralluogo in loco in data [REDACTED], si è preso visione di quanto segue, con riferimento al portoncino che dal soggiorno dà sul vano scala (ambiente non riscaldato):</p> <ul style="list-style-type: none"><li>- mancanza di disgiunzione termica a terra (pannello isolante), come si vede dalla presenza del pavimento in continuità a terra</li><li>- mancanza di soglia ribassata con funzione termica e di tenuta all'aria</li><li>- mancanza di disgiunzione termica in corrispondenza delle spalle del portoncino</li><li>- utilizzo di un controtelaio non isolato del portoncino</li><li>- mancanza di isolamento termico in corrispondenza dell'architrave del portoncino, incluso risolto a soffitto per almeno un metro a mitigazione del ponte termico</li></ul> | | |

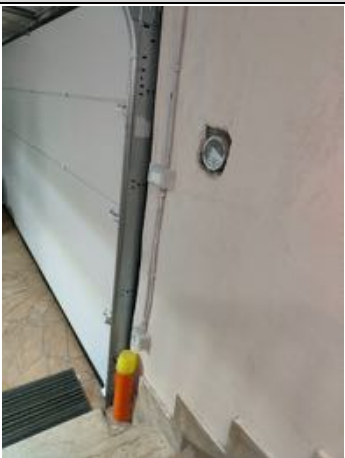
| <b>TIPOLOGIA</b> | Ferri di armatura tagliati |

Durante il sopralluogo in loco in data [REDACTED], ci è stato comunicato che per le nuove linee di scarico l'impresa è intervenuta lesionando il cordolo perimetrale in cemento armato del solaio.

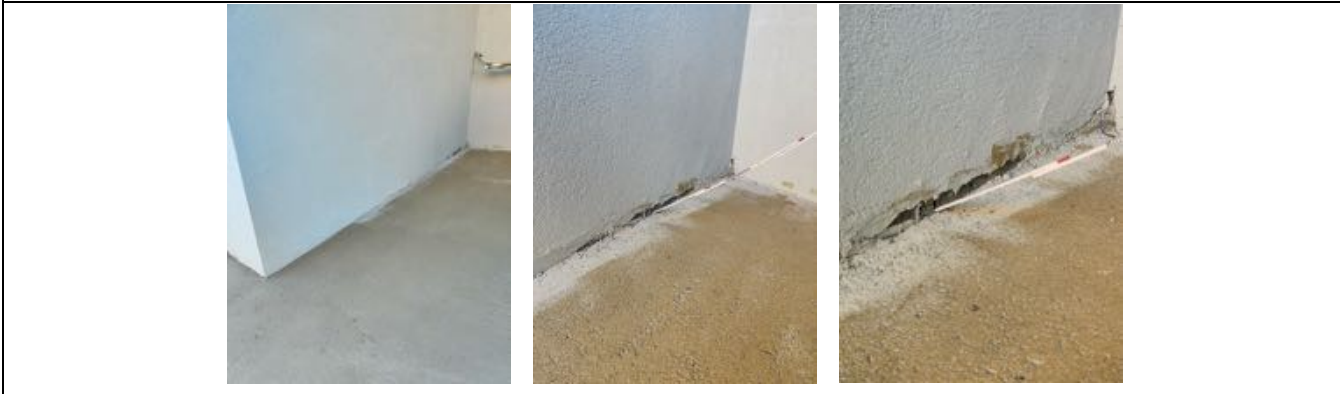
| <b>TIPOLOGIA</b> | <b>Attacco a terra cappotto</b> |

Durante il sopralluogo in loco in data [REDACTED] si è preso visione della mancanza progettuale e operativa nella gestione dell'attacco a terra del cappotto termico lato Nord (rasatura impermeabile).

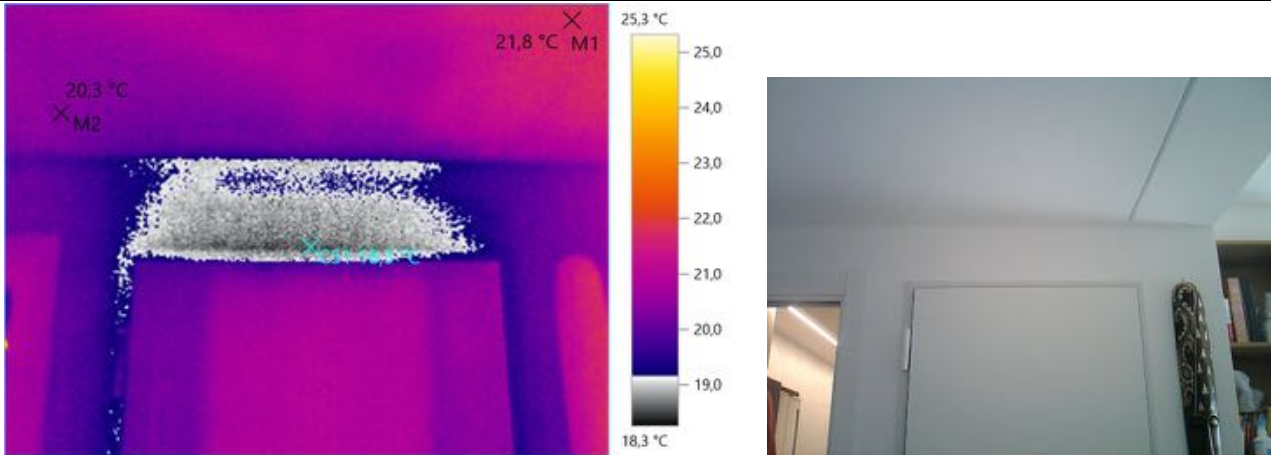
| <p>Durante il sopralluogo in loco in data [REDACTED], si è proceduto con un rilievo termografico preliminare con macchina termografica TESTO 872.</p> <p>I valori rilevati nel termogramma di cui sopra hanno rilevato un abbassamento di temperatura in corrispondenza dell'architrave del portoncino che dal soggiorno da sul vano scala non riscaldato.</p> <p>Tale manifestazione, cui ci preme porre l'accento, risulta di tipo diffuso su tutto l'attacco dell'architrave, plausibile causa di ponte termico.</p> <p><b>Da verificare con le foto di cantiere durante le lavorazioni.</b></p> <p>L'abbassamento di temperatura risulta importante con un <b>delta massimo pari a 3,5 °C</b> (21,8-18,3 °C).</p> | |

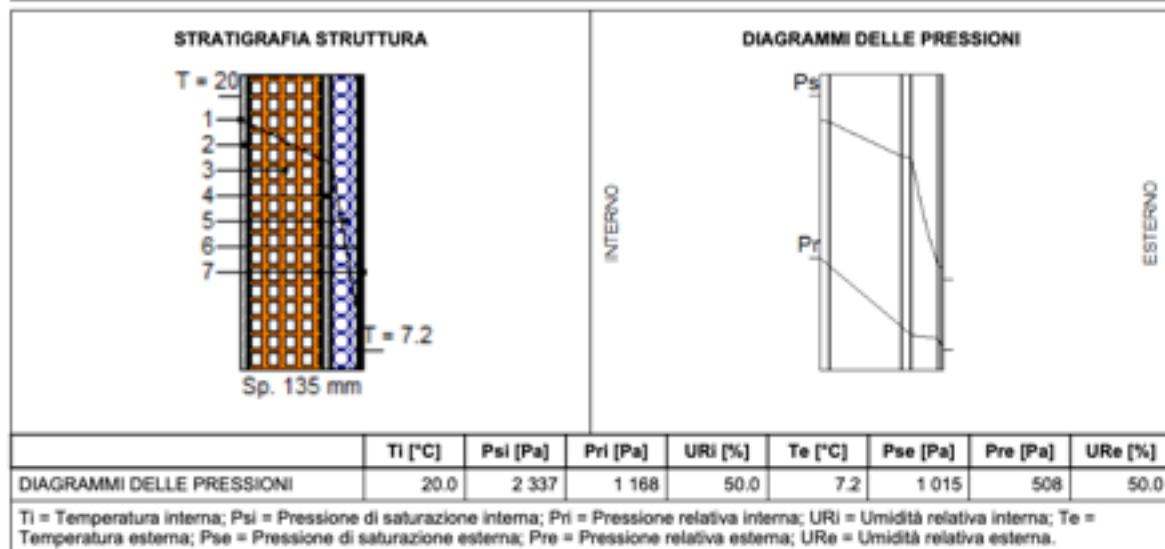
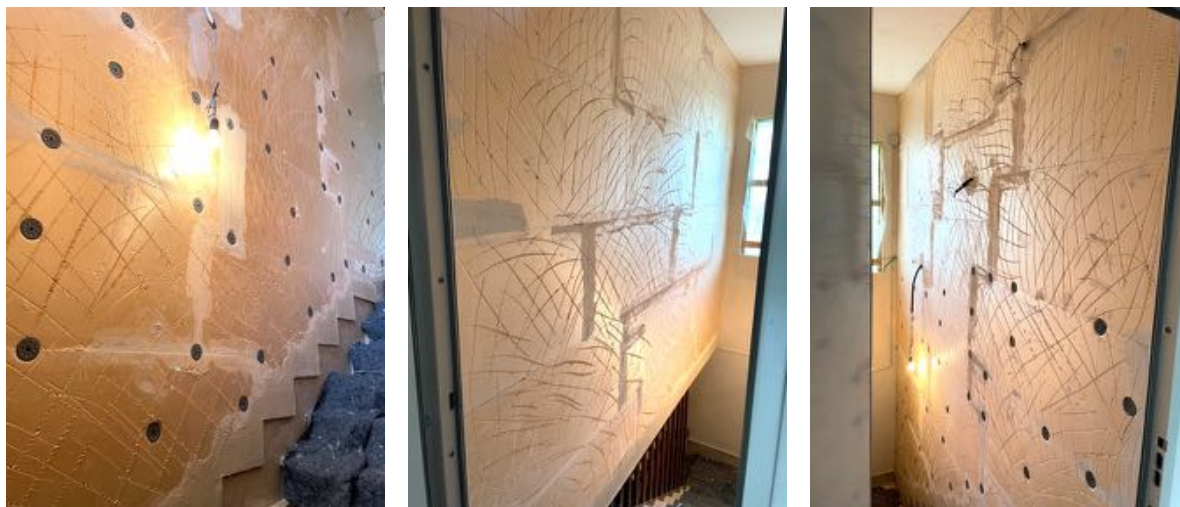
Nelle foto si evince la situazione citata in Legge 10 e presente nelle due partizioni laterali all'interno del vano scala.

Tuttavia, in corrispondenza del portoncino che separa il soggiorno dal vano scala, la stratigrafia risulta quella presente in Legge 10, senza però il materiale isolante (vedasi foto di seguito).

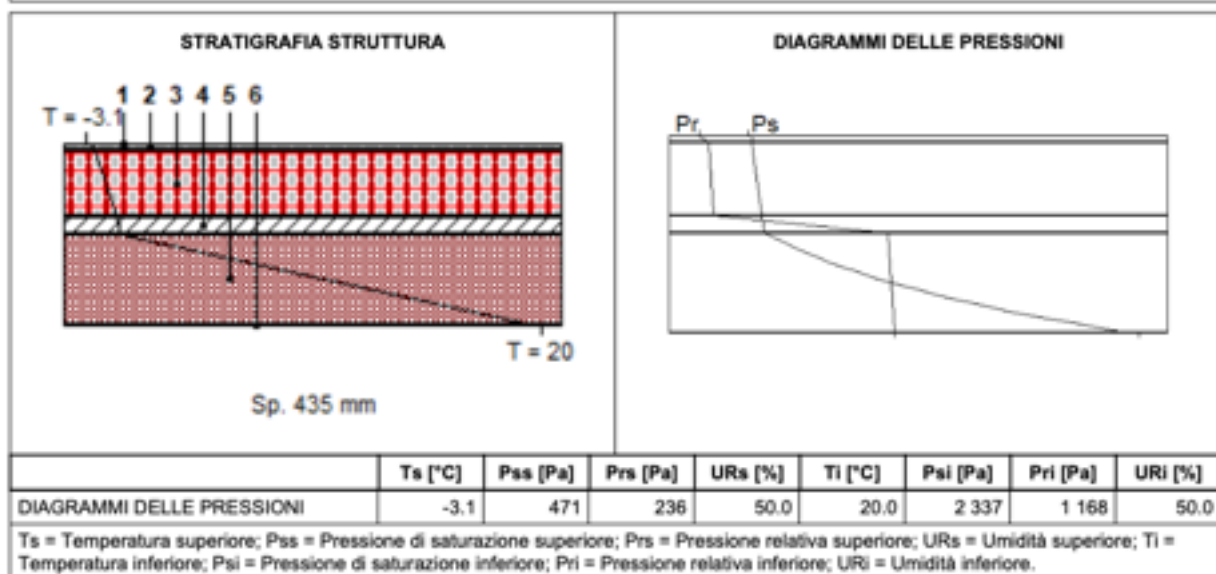
Nelle foto si evince che la situazione citata in Legge 10 a livello di isolamento termico non corrisponde al vero, in quanto in Legge 10 è indicata la presenza della lana di vetro, mentre in opera è stata insufflata la cellulosa.

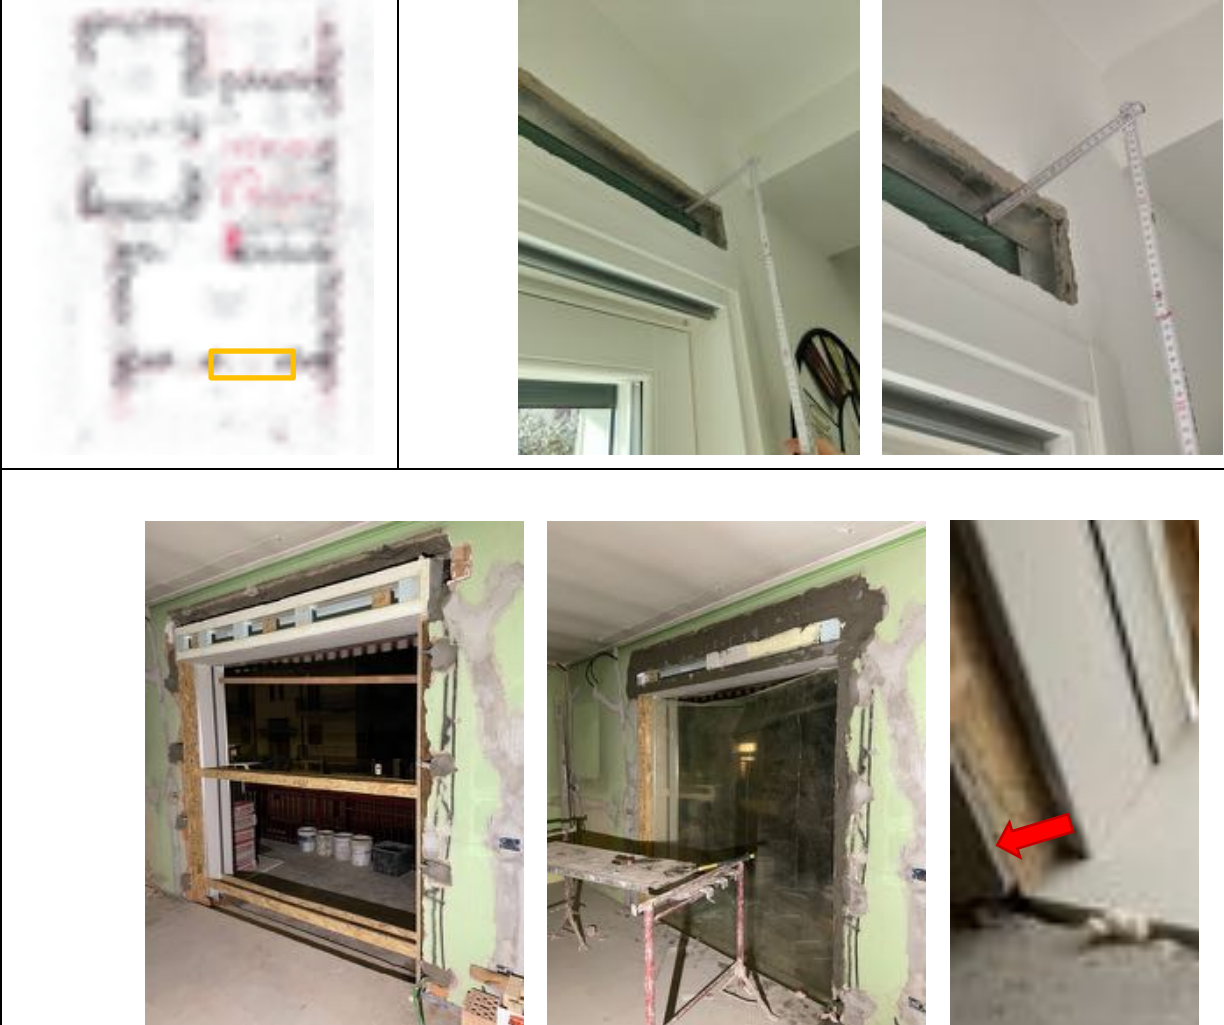
| TIPOLOGIA | Cassonetto alzante scorrevole soggiorno |
| <b>NOTE:</b> <p>Durante il sopralluogo in loco in data [REDACTED], si è presa visione di un'incongruità di posa del monoblocco isolato. Infatti, tale monoblocco non risulterebbe installato a filo dell'intonaco interno, ancora non presente nelle foto. Questo fa sì che il proprietario ha dovuto prevedere temporaneamente una spugna per compensare la differenza, per evitare fastidiose infiltrazioni d'aria.</p> | |

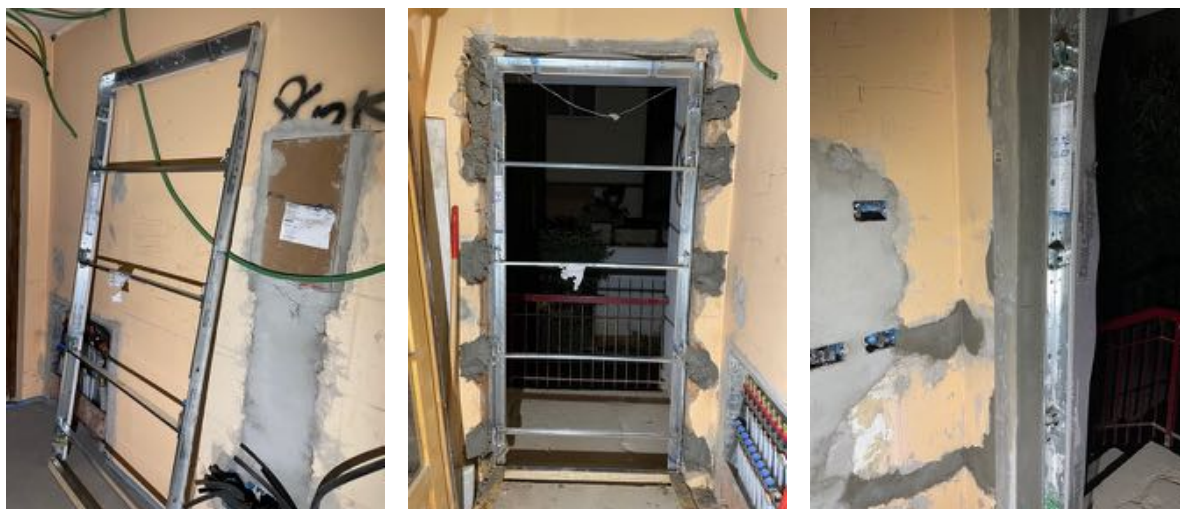
Altra nota che ci preme sottolineare, è la tipologia di controtelaio utilizzato. Tale elemento, anche grazie alle foto che si riportano a seguire, è risultato in acciaio (con un'elevata conducibilità). Dunque un materiale che, ad oggi, non può essere più utilizzato in edifici ad alta efficienza energetica.

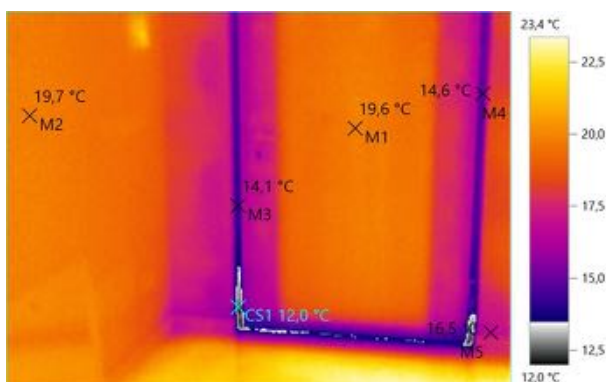
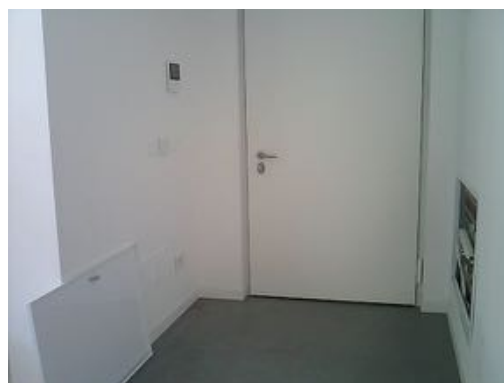
- produce un importante ponte termico, con flusso di calore uscente come indicato nell'immagine qui sopra, nonostante sia presente dell'isolante sugli sginci esterni

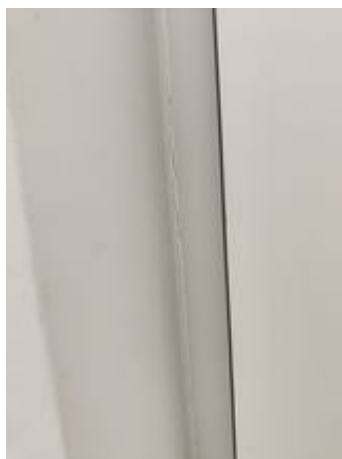
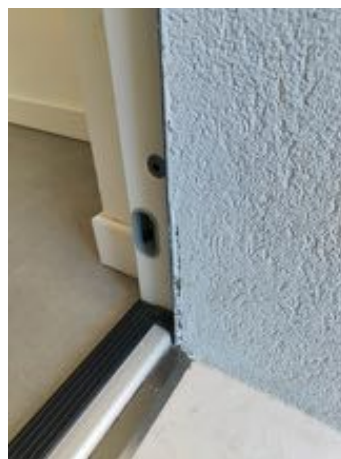
- fa sì che si creino fessurazioni tra diversi materiali (sia internamente sia esternamente)

- tali fessurazioni non garantiscono dunque la tenuta all'aria di nodo
- quest'insieme di variabili portano a ritrovare condensa superficiale in corrispondenza dell'attacco inferiore del portoncino in alcuni periodi dell'anno, come comunicatoci da parte della committenza. Provocata, appunto, dal controtelaio metallico

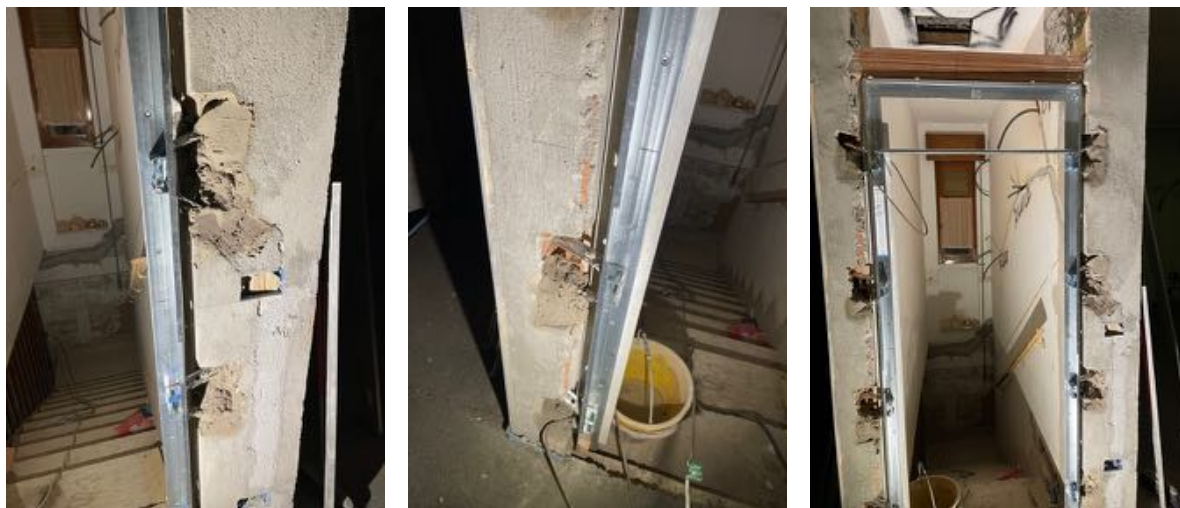
Altra nota che ci preme sottolineare, è la tipologia di controtelaio utilizzato. Tale elemento, anche grazie alle foto che si riportano a seguire, è risultato in acciaio (con un'elevata conducibilità). Dunque un materiale che, ad oggi, non può essere più utilizzato in edifici ad alta efficienza energetica.

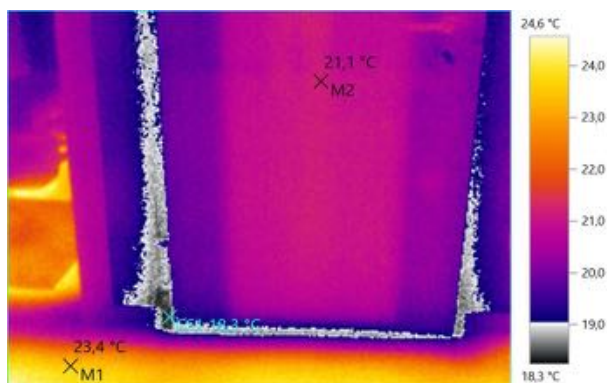
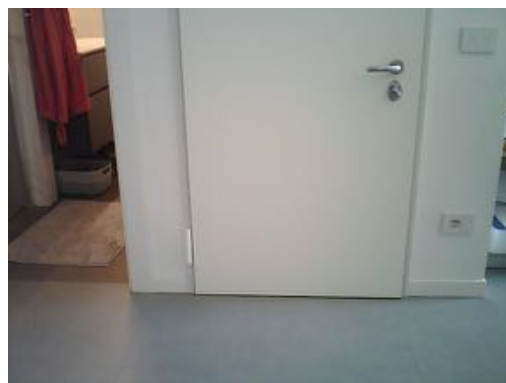
- produce un importante ponte termico, con flusso di calore uscente come indicato nell'immagine qui sopra, vista anche la mancanza dell'isolante sugli sguinci zona vano scala

- fa sì che si creino fessurazioni tra diversi materiali (sia internamente sia esternamente)
- tali fessurazioni non garantiscono dunque la tenuta all'aria di nodo

Per evitare tali criticità sarebbe stato necessario installare un controtelaio disgiunto termicamente (la stessa ditta [REDACTED] li produce), oltre ad una serie di opere puntuali quali nastrature e/o sigillature atte a garantire la tenuta all'aria del nodo costruttivo in oggetto.

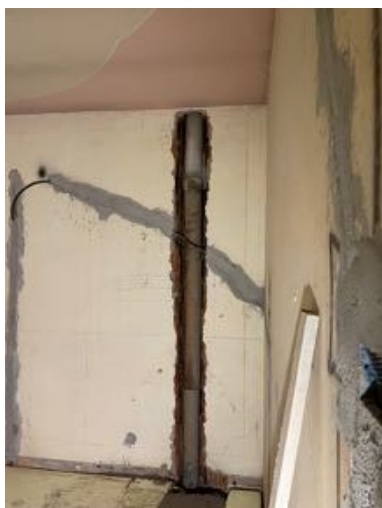
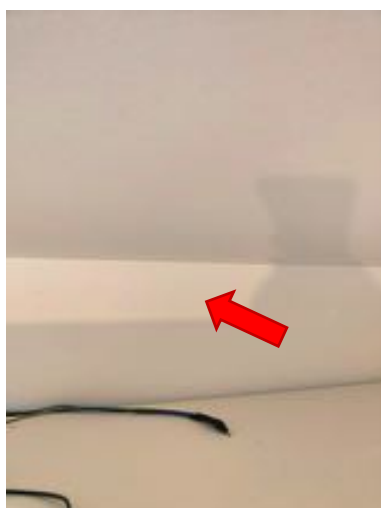
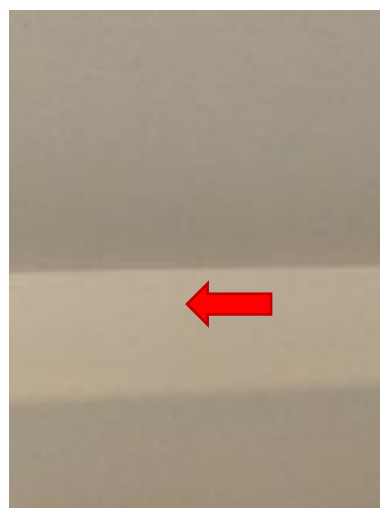
- in corrispondenza di un vecchio alloggiamento di una canna fumaria pre esistente (nella camera matrimoniale), che è stata chiusa allo stesso modo e presenta fessurazioni. Di seguito si riportano foto prodotte in fase di cantiere e in sede di sopralluogo.

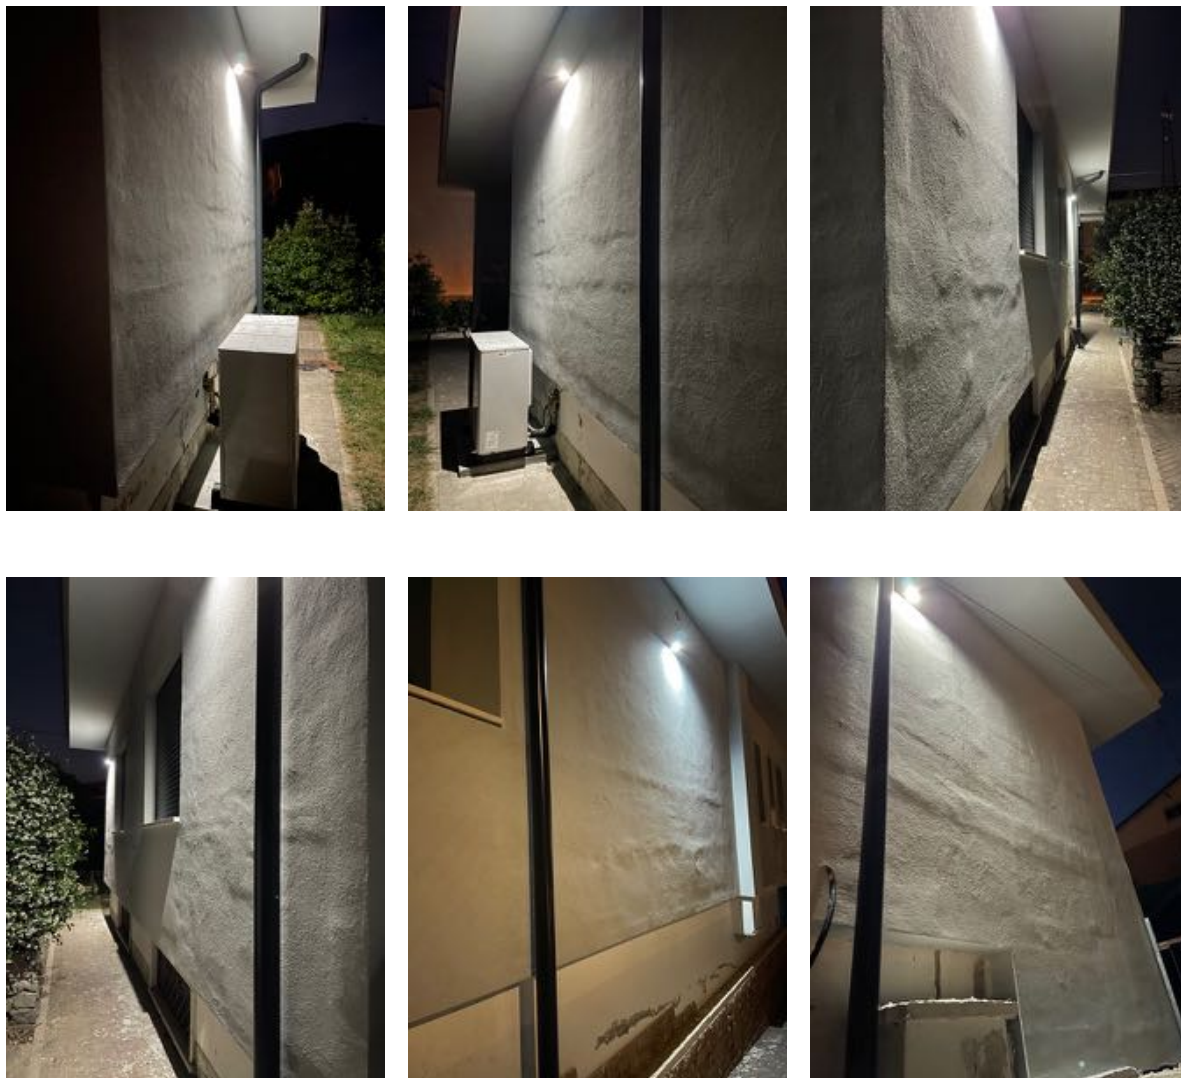
### VERTICALITÀ E PLANARITÀ FACCIATE

Per quanto è comprensibile dalle foto qui sopra inserite, è evidente una mancanza di congruità operativa nello stato di finitura di tutte le facciate caratterizzate dal nuovo cappotto termico.

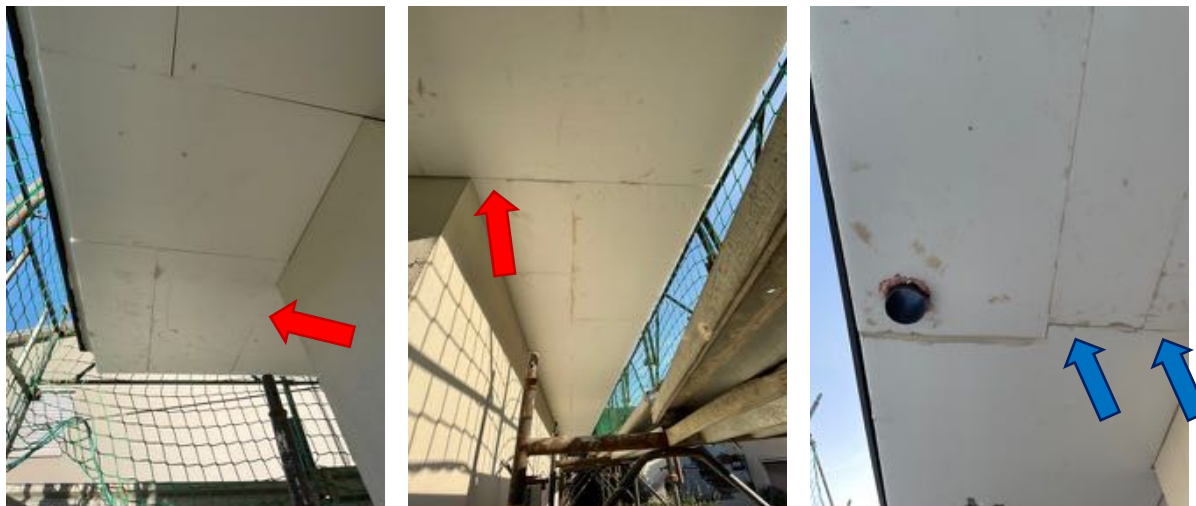
Il medesimo principio della gestione operativa del cappotto in corrispondenza degli angoli dei contorni dei serramenti, non è riscontrabile anche in corrispondenza dell'isolamento di intradosso della gronda di copertura, della quale si riportano qui a seguire alcune foto trasmesseci dalla committenza.

Da queste, infatti, si evince come non siano stati utilizzati pannelli ricavati da intero in corrispondenza degli angoli dell'edificio (zona indicate con freccia **rossa**).

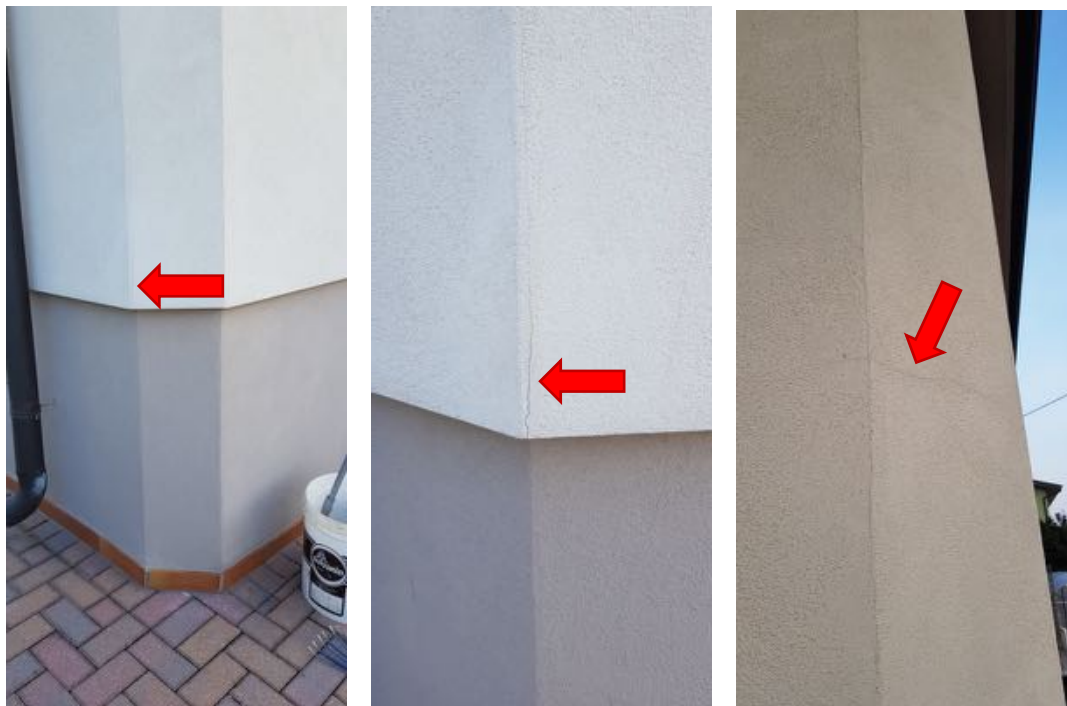
Questo può portare nel tempo a fessurazioni, di tipo verticale e/o orizzontale, come si può vedere nelle foto seguenti.

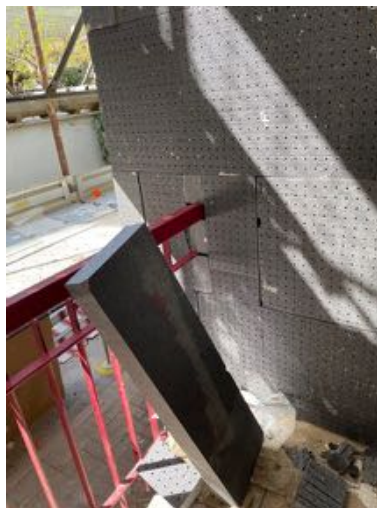
### **ATTACCO AGGETTI A CAPPOTTO**

Da una disamina delle foto prodotte durante le lavorazioni di cantiere da parte della committenza, si è presa visione altresì di una incongruità a livello progettuale e/o operativo in corrispondenza degli attacchi del cappotto ad aggetti, quali per esempio parapetti metallici.

Il parapetto, essendo metallico, presenta una conducibilità termica pari circa a  $\lambda = 70 \text{ W/mK}$ , mentre il polistirene dei pannelli isolanti una conducibilità termica pari circa a  $\lambda = 0,031 \text{ W/mK}$  e il rasante steso al di sopra di quest'ultimi una conducibilità termica pari circa a  $\lambda = 0,71 \text{ W/mK}$  (vedasi scheda tecnica rasante FASSA A96 utilizzato).

Quando la porzione di fabbricato che presenta aggetti metallici viene colpita dal sole, i tre materiali sopra citati, essendo dotati di conducibilità termiche diverse (il maggior divario è tra metallo e polistirene), manifesteranno diverse dilatazioni termiche che, se non gestite correttamente a livello progettuale e operativo, portano a micro fessurazioni, causate dalle tensioni in gioco.

E, in regime invernale, nel momento in cui queste micro fessurazioni si imbibiscono di acqua, a causa dei cicli gelo-disgelo tendono a rigonfiare e ad accentuare il loro volume ulteriormente, creando rigonfiamenti e creti.

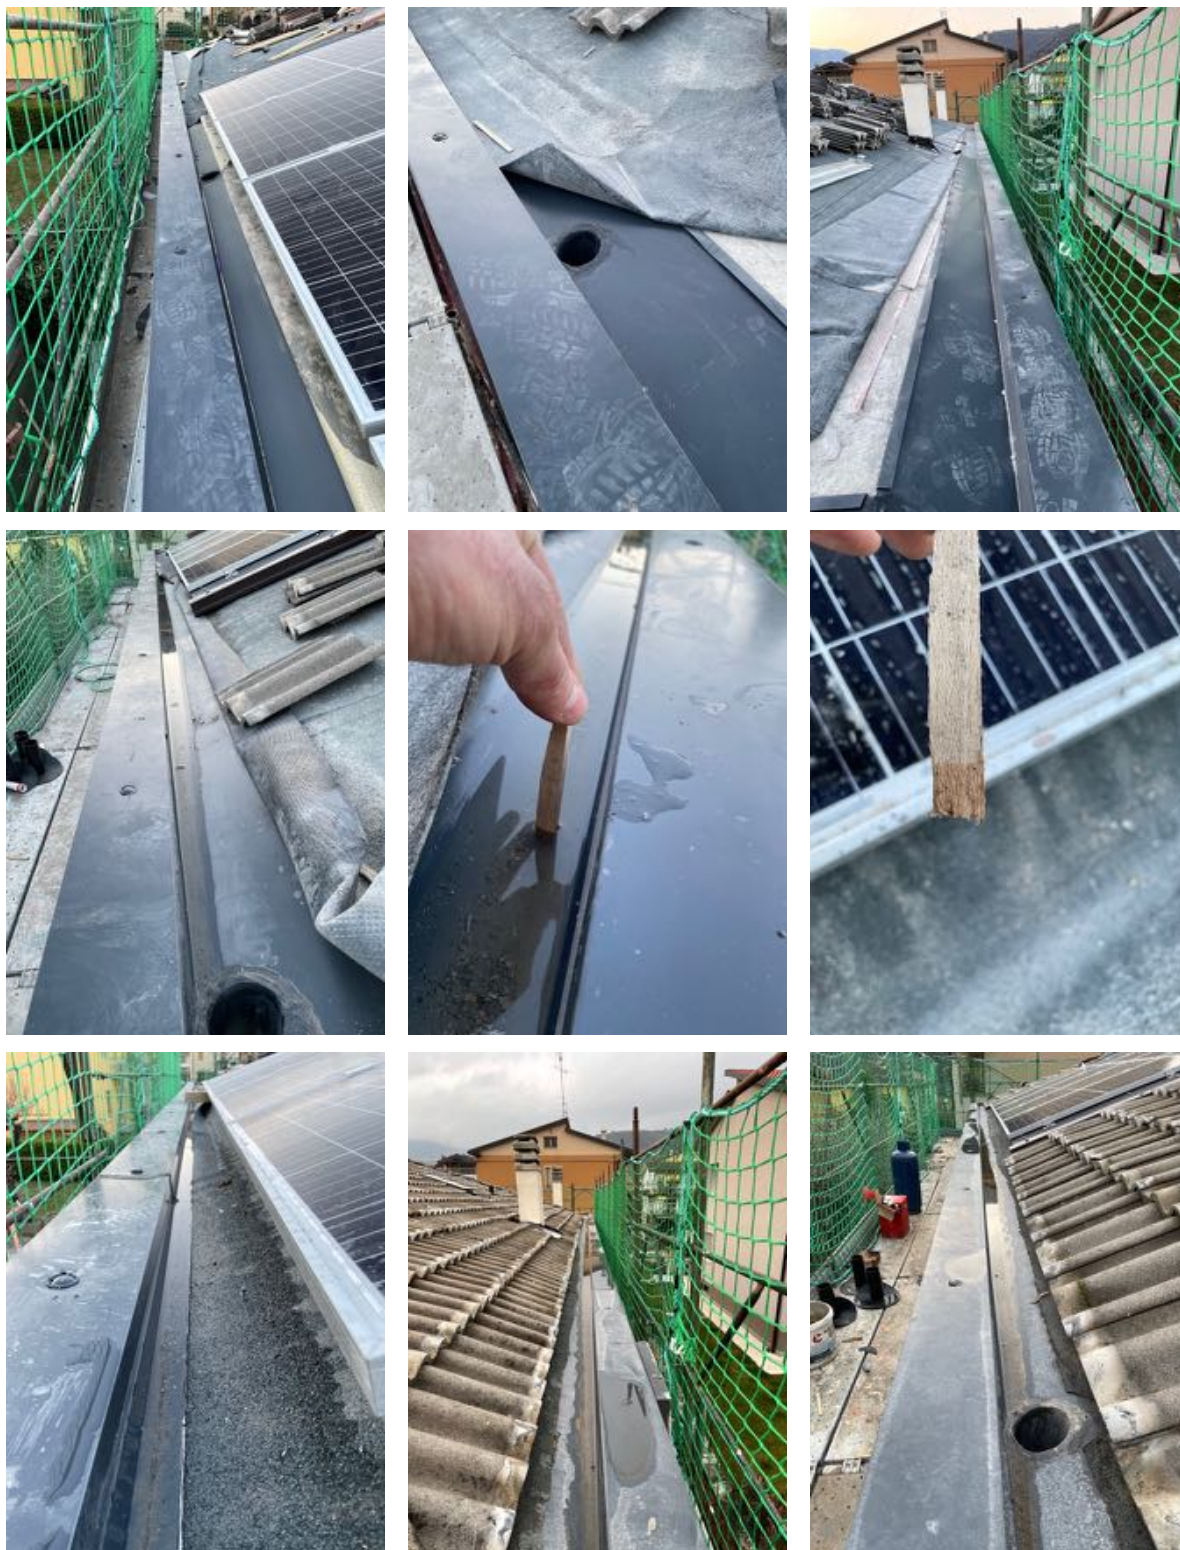
Dalle foto di cui sopra, è possibile evincere come le lattonerie non siano state installate con le dovute pendenze. Questo provoca un ristagno di acqua costante che, a lungo andare, ossiderà la lattoneria creando forature.

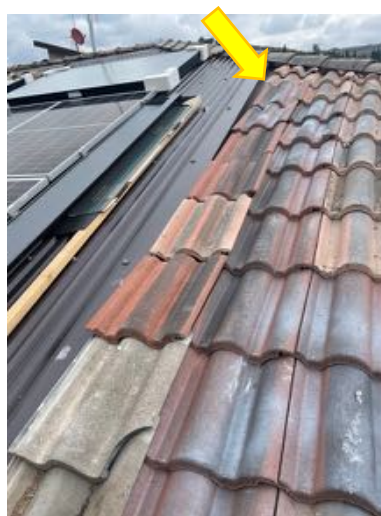
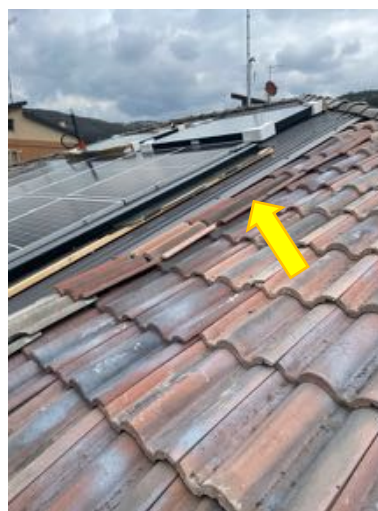
- Non è stato eseguito correttamente il raccordo tra il manto di copertura in tegole e la lamiera grecata porta impianti (vedi freccia **gialla** in foto), lasciando a vista una parte delle guaine
- Rimane a vista, e quindi soggetto al deterioramento da parte delle intemperie, il listello in legno a supporto dell'impianto fotovoltaico. Ciò permetterà un degrado della struttura lignea a seguito di marcescenza della stessa. Tale deterioramento non garantirà il fissaggio nel tempo degli elementi sopra installati (ulteriori strutture / lattonerie), che potranno quindi essere divelti da importanti raffiche di vento

- Siano state installate le tegole mediante l'utilizzo di schiuma poliuretanica (vedi freccia **verde** in foto). La norma UNI 9460:2008 definisce le regole da rispettare per la corretta posa in opera delle tegole, stabilendone i requisiti minimi, le metodologie di posa e addirittura le pratiche da evitare. Tra i requisiti fondamentali per la posa in opera del manto a regola d'arte, infatti, vengono citati il fissaggio a secco degli elementi e la fondamentale presenza di una microventilazione. Requisiti che, tuttavia, non sono stati rispettati nelle lavorazioni di rifacimento di tale manto di copertura.

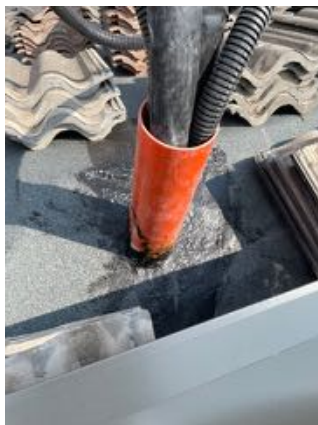
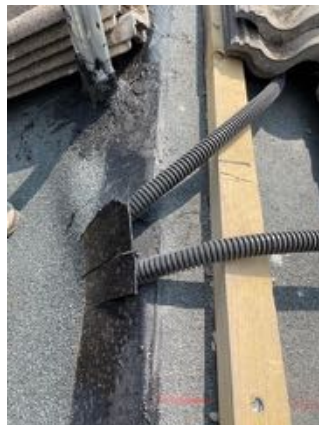
- Alcuni corrugati di impianti sono stati installati al rovescio rispetto al senso di scolo acque meteoriche. Tale condizione favorisce l'infiltrazione d'acqua e conseguente imbibizione delle strutture sottostanti.

- Le tubazioni e i raccordi dell'impianto solare termico non risultano completati con riferimento alla loro accurato isolamento termico.
