## Dossier TECHNIQUE IMMOBILIER

| Référence du dossier | 2024 08 06 1661 LABITTE |

Nom : **M./Mme LABITTE Delphine**  
Adresse : **5 Le Grand Village**  
Ville : **56580 Bréhan**

Département : **Morbihan**  
Commune : **56580 BRÉHAN**  
Adresse : **5 Le Grand Village**

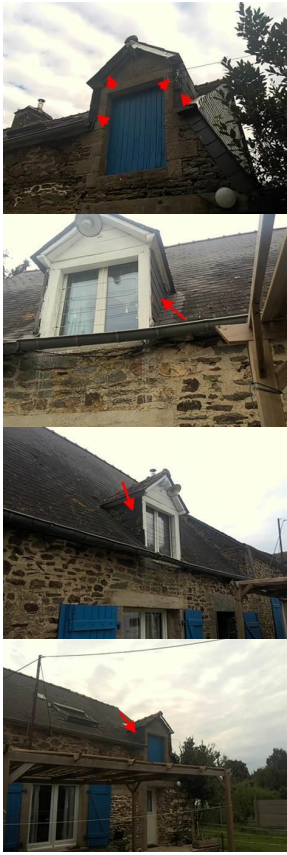
| Localisation | Identifiant + Description | Conclusion (justification) | Etat de conservation** et préconisations* | Photo |
|---|---|---|---|---|
| Jouées de lucarnes | <p>Identifiant: M003</p> <p>Description: Élément complémentaire de toiture (chéneaux, rives, closoirs, faitages, mîtres, costières...)</p> <p>Composant de la construction: 1 - Couvertures, Toitures, Terrasses et étanchéités - Éléments associés à la toiture</p> <p>Partie à sonder: Élément complémentaire de toiture (chéneaux, rives, closoirs, faitages, mîtres, costières...)</p> <p>Liste selon annexe.13-9 du CSP: B</p> | Présence d'amiante (sur jugement de l'opérateur) | <p>Matériau non dégradé</p> <p>Résultat EP**</p> <p>Préconisation : Il est recommandé de réaliser une évaluation périodique.</p> | |

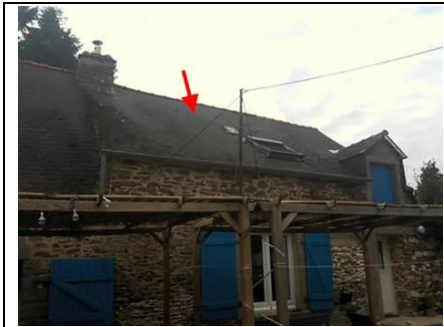
| Localisation | Identifiant + Description | Conclusion (justification) | Etat de conservation** et préconisations* | Photo |
|---|---|---|---|---|
| Couverture - partie Sud-Est | <u>Identifiant:</u> M002<br><u>Description:</u> Ardoises en fibro ciment<br><u>Composant de la construction:</u> 1 - Couvertures, Toitures, Terrasses et étanchéités - Ardoises, bardeaux bitumineux<br><u>Partie à sonder:</u> Ardoises en fibro ciment<br><u>Liste selon annexe.13-9 du CSP:</u> B | Présence d'amiante (sur jugement de l'opérateur) | Matériau dégradé (étendue ponctuelle)<br><br><u>Résultat</u> EP**<br><br><u>Préconisation :</u> Il est recommandé de réaliser une évaluation périodique. | <br> |

Photo n° PhA002  
Localisation : Couverture - partie Sud-Est  
Ouvrage : 1 - Couvertures, Toitures, Terrasses et étanchéités - Ardoises, bardeaux bitumineux  
Partie d'ouvrage : Ardoises en fibro ciment  
Description : Ardoises en fibro ciment

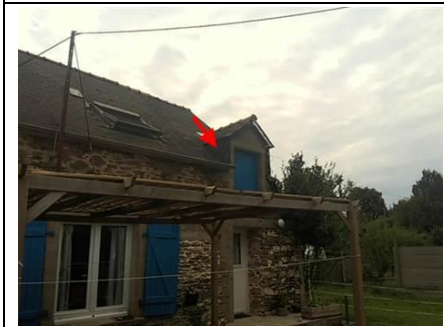
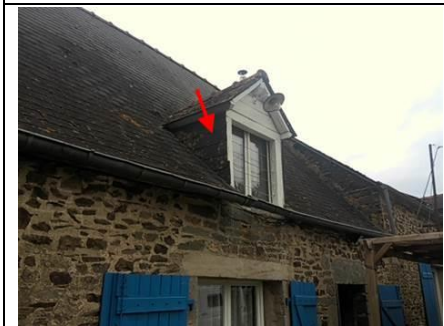
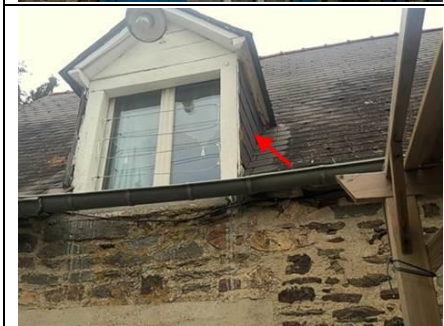
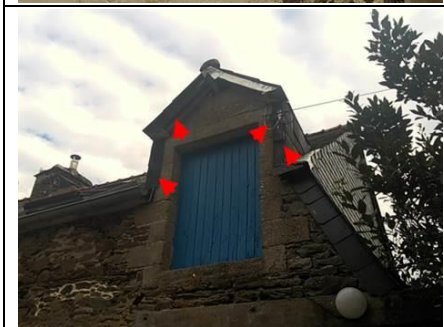
Photo n° PhA003  
Localisation : Jouées de lucarnes  
Ouvrage : 1 - Couvertures, Toitures, Terrasses et étanchéités - Éléments associés à la toiture  
Partie d'ouvrage : Élément complémentaire de toiture (chéneaux, rives, closoirs, faitages, mîtres, costières...)  
Description : Élément complémentaire de toiture (chéneaux, rives, closoirs, faitages, mîtres, costières...)

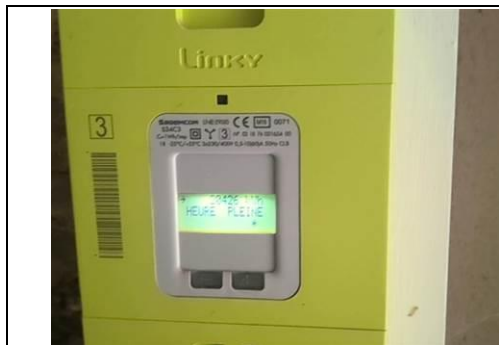
Photo du Compteur électrique

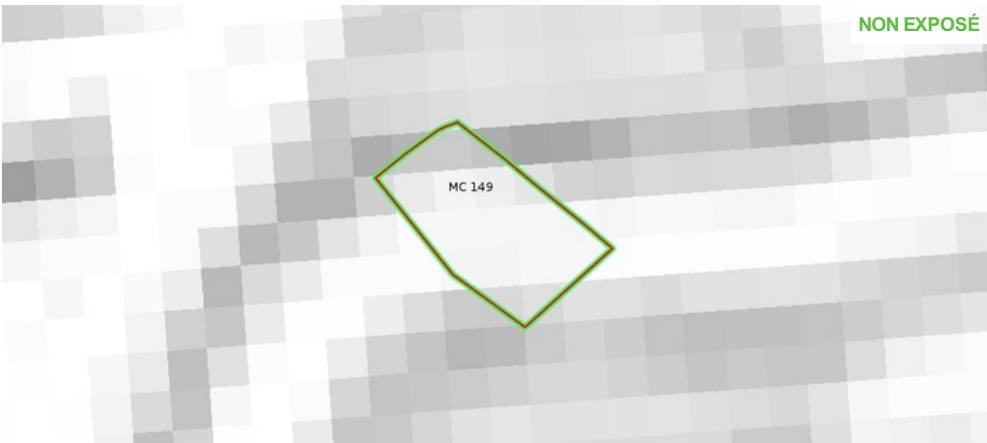
Zoom extrait de la carte originale ci-contre

NON EXPOSÉ

Mouvement de terrain Affaissements et effondrements Informatif

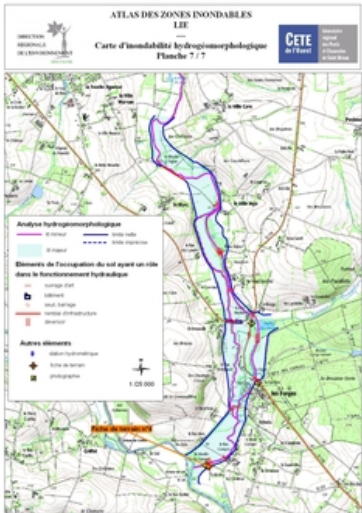
NON EXPOSÉ

Inondation Informatif
