# CONTRÔLE D'ASSAINISSEMENT NON COLLECTIF DANS LE CADRE D'UNE VENTE

N° dossier : **ANC 56024 MC014905**

Adresse terrain : **5 LE GRAND VILLAGE**

COMMUNE : **BREHAN**

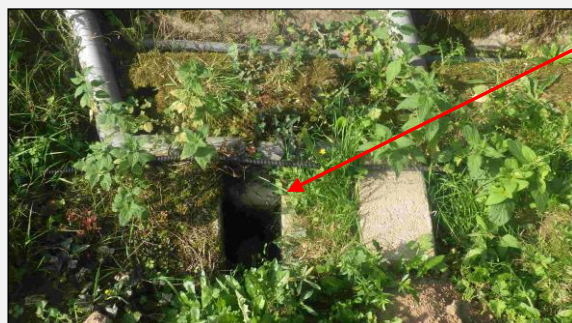
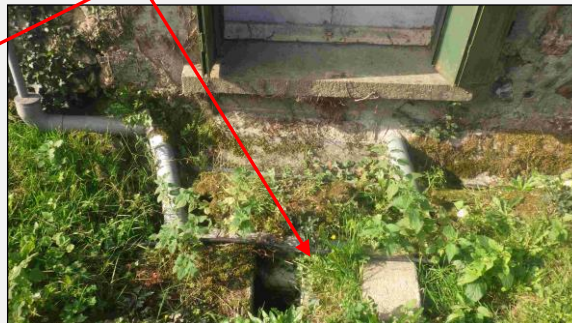
### Regards de collecte R1 et R2

- Les eaux usées de la cuisine vont dans la rigole avec les eaux pluviales. Selon la réglementation, les eaux de pluie doivent être collectées séparément des eaux usées.
- Deux regards de collecte sont présents à l'arrière de la maison. Ils collectent les eaux usées des salles de bain et de la cuisine.

- Les eaux usées des salles d'eaux et du lave-linge passent dans les regards de collecte R1 et R2 via un drain. Selon l'ancien propriétaire, ce drain entoure ensuite la fosse et repart vers le fossé privé mitoyen. L'extrémité du drain dans le fossé n'a pas été vue. Or, un drain ne constitue qu'un système d'infiltration et ne permet nullement le traitement des eaux usées.

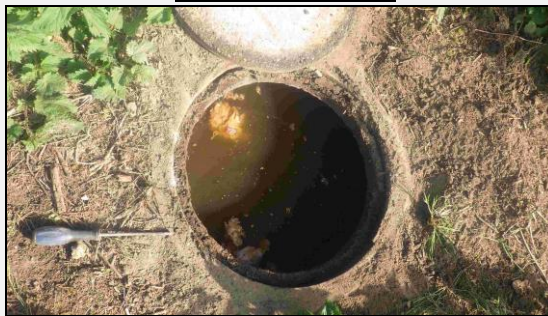
#### **Accès à la fosse**

Niveau de boues mesuré (%) : **10%**

Etat de la fosse : **correct**

- La hauteur de boues dans le fond est quasi nulle. La vidange d'une fosse doit être réalisée lorsque la hauteur de boues dans le fond atteint au moins 50 % de son volume utile. Ici, la vidange n'est donc pas nécessaire.

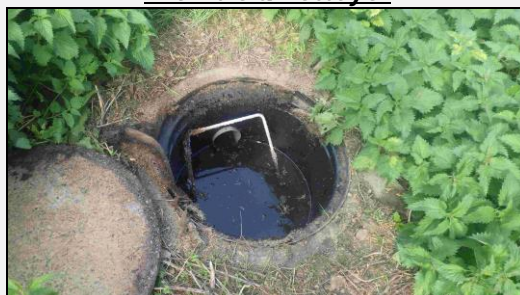
#### **Préfiltre à nettoyer**

Etat général (corrosion, usure....) : **anse corrodée**

- L'anse du panier en fer est corrodée. Elle sera à changer avant qu'elle ne casse par une poignée imputrescible et résistante à l'eau.

- Il est conseillé de laver la pouzzolane et le fond du panier du préfiltre au moins deux fois par an. Ici, il est à nettoyer.

- La pouzzolane est à renouveler à chaque vidange de la fosse.

- L'entretien de la pouzzolane est plus pratique lorsqu'elle est contenue dans un filet.

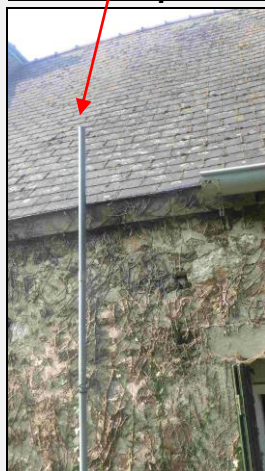
**Ventilation primaire**

- Une ventilation primaire de la fosse est présente. Son diamètre est de 30 mm, prise sur la canalisation des eaux usées des WC. Elle remonte au-dessus du mur arrière.  
Elle sera à améliorer car son diamètre doit être de 100 mm, et son extrémité doit être munie d'un champignon.

- Aucune ventilation secondaire de la fosse n'a été vue. Elle sera à ajouter. Selon la norme NF DTU 64.1 d'Août 2013 relative à *la mise en œuvre des systèmes d'assainissement non collectifs*, la ventilation secondaire (diamètre 100 mm) doit remonter 40 cm au-dessus du faîtage du bâtiment, et être munie d'un extracteur statique ou éolien.

Pour être efficace et selon *l'arrêté du 7 septembre 2009 modifié fixant les prescriptions techniques applicables aux installations d'assainissement non collectif*, la fosse doit être pourvue d'une ventilation constituée d'une entrée d'air et d'une sortie d'air, située en hauteur de sorte à assurer l'évacuation des odeurs, d'un diamètre d'au moins 100 mm.

L'entrée et la sortie d'air doivent être distantes d'au moins 1 mètre.

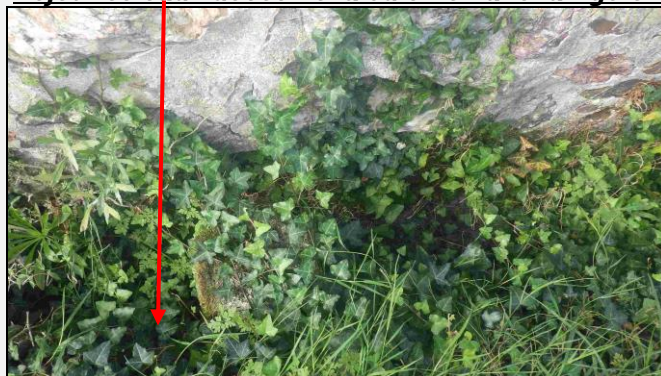
**Rejet des eaux usées de la cuisine dans la rigole :**

- Les eaux usées de la cuisine vont dans la rigole, puis au fossé avec les eaux pluviales. **Ceci n'est pas conforme et pose des problèmes de salubrité publique.**

1 – Supprimer le rejet des eaux usées de la cuisine dans la rigole.

En outre, dans le cadre d'une vente, ajouter un traitement et un prétraitement pour l'ensemble des eaux ménagères (cuisine, salles de bain, lave-linge).
