CÓMO LA DINÁMICA COSTERA PUEDE DESTRUIR UN PROYECTO MAL PLANIFICADO

Arq. Javier Guembes Guerrero

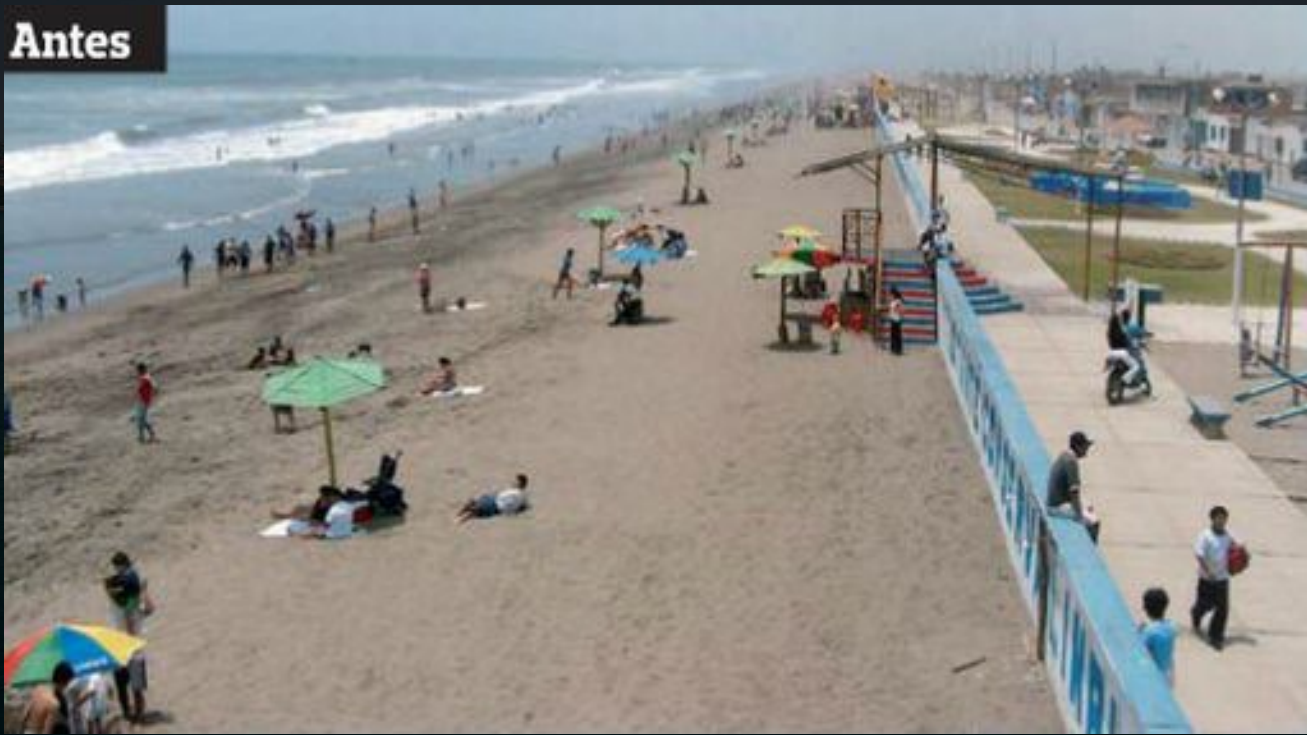
**PLAYA DE BUENOS AIRES, TRUJILLO,
ANTES DE LA EROSION COSTERA.**

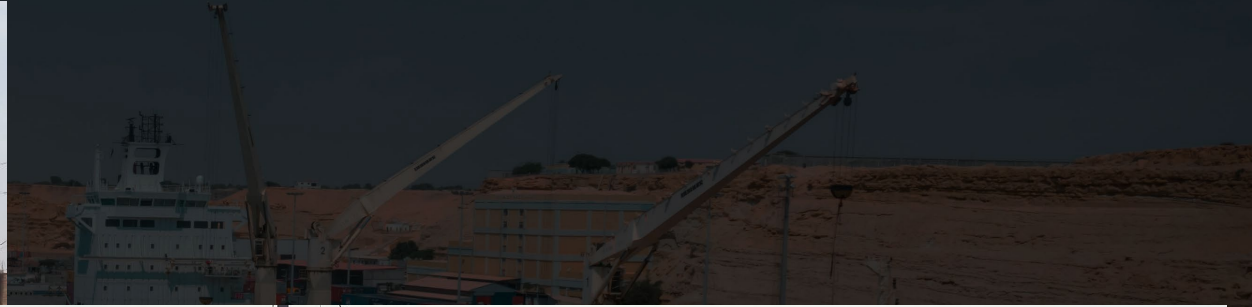
CONDICION ACTUAL DEL
BORDE COSTERO DE BUENOS
AIRES, TRUJILLO.

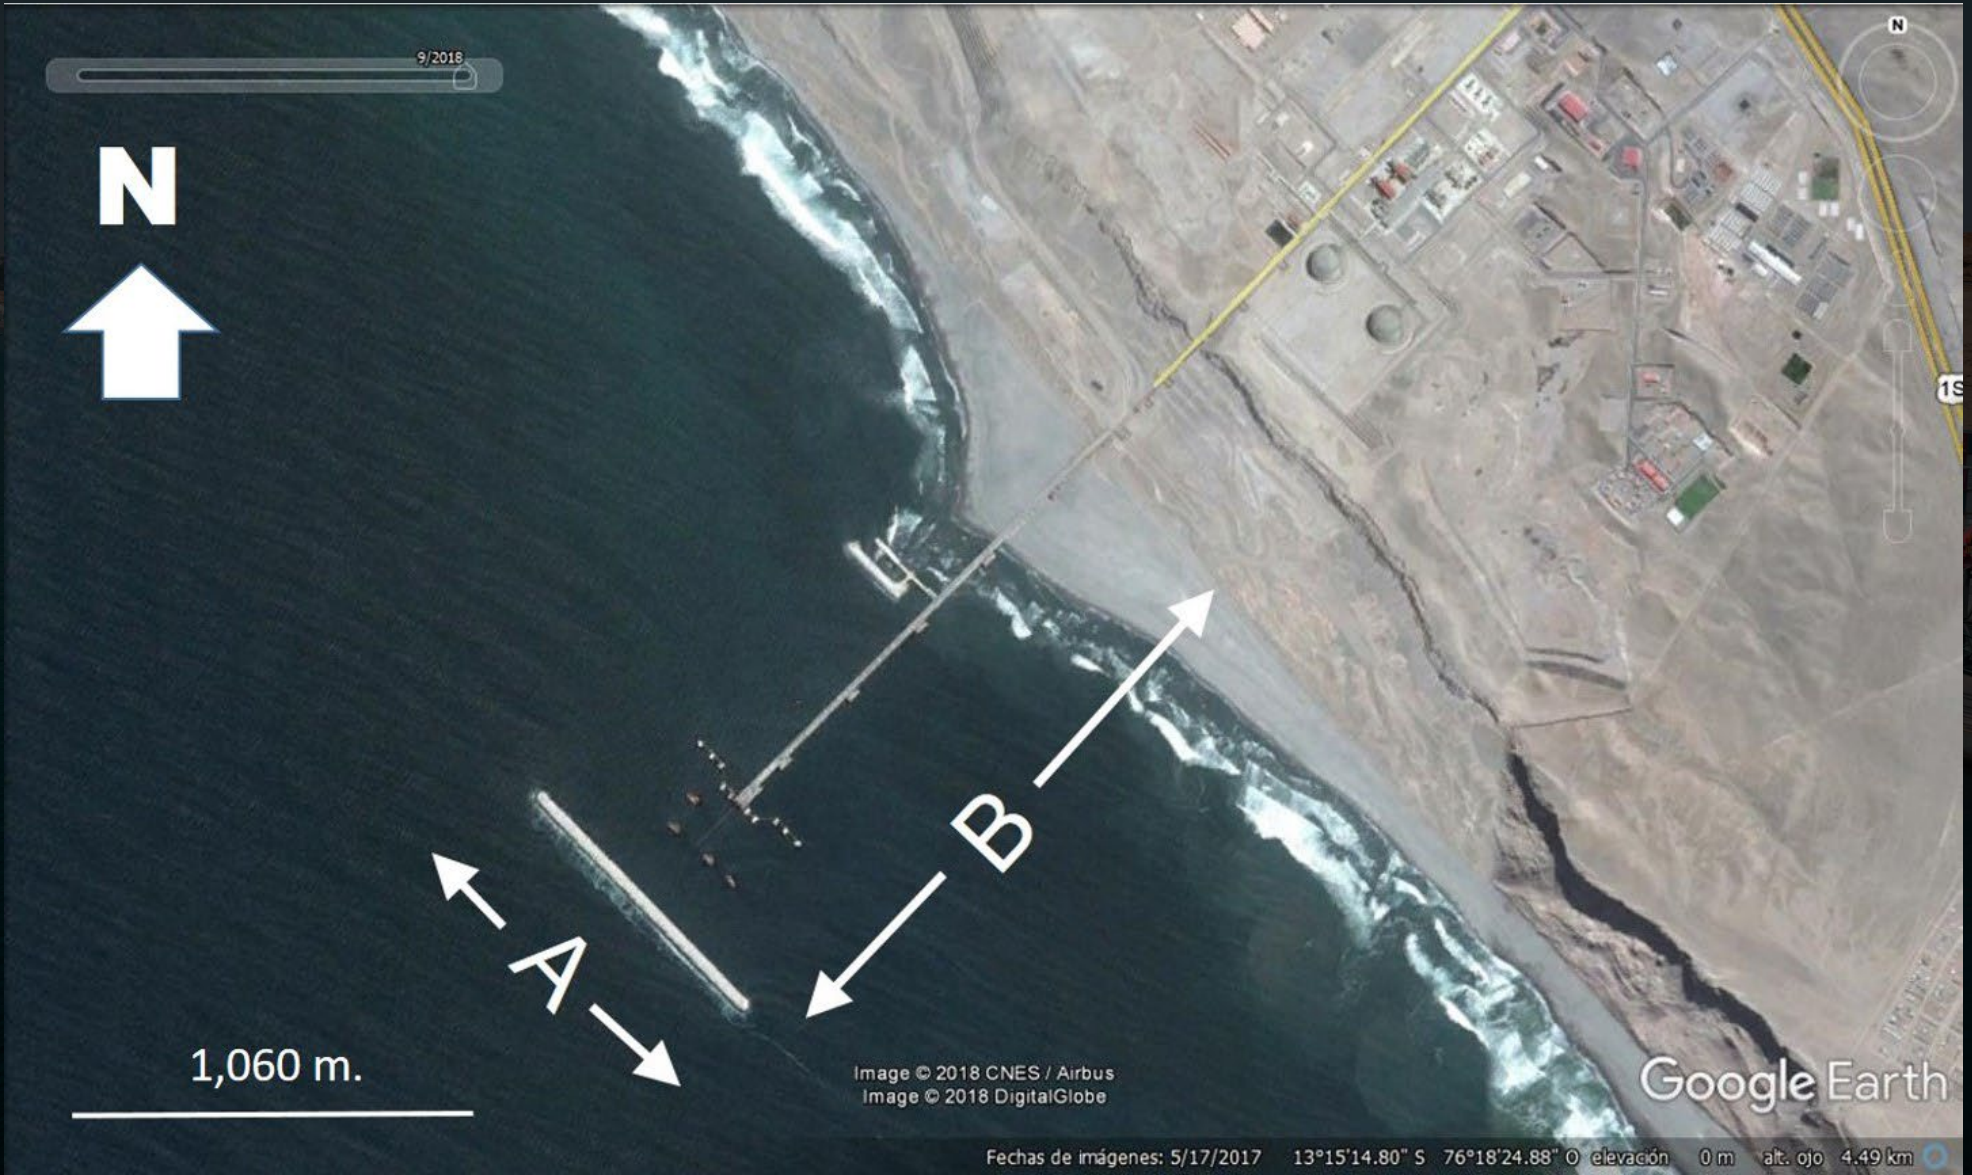
**TOMBOLO Y
SALIENTE**

EL PROYECTO FUE AFECTADO POR LA FORMACION DE UN TOMBOLO QUE INUTILIZO LA INFRAESTRUCTURA CONSTRUIDA, SE DEBIO RETIRAR EL ENROCADO DEL ESPIGON CONSTRUIDO A CONTINUACION DEL MUELLE SOBRE PILOTES.

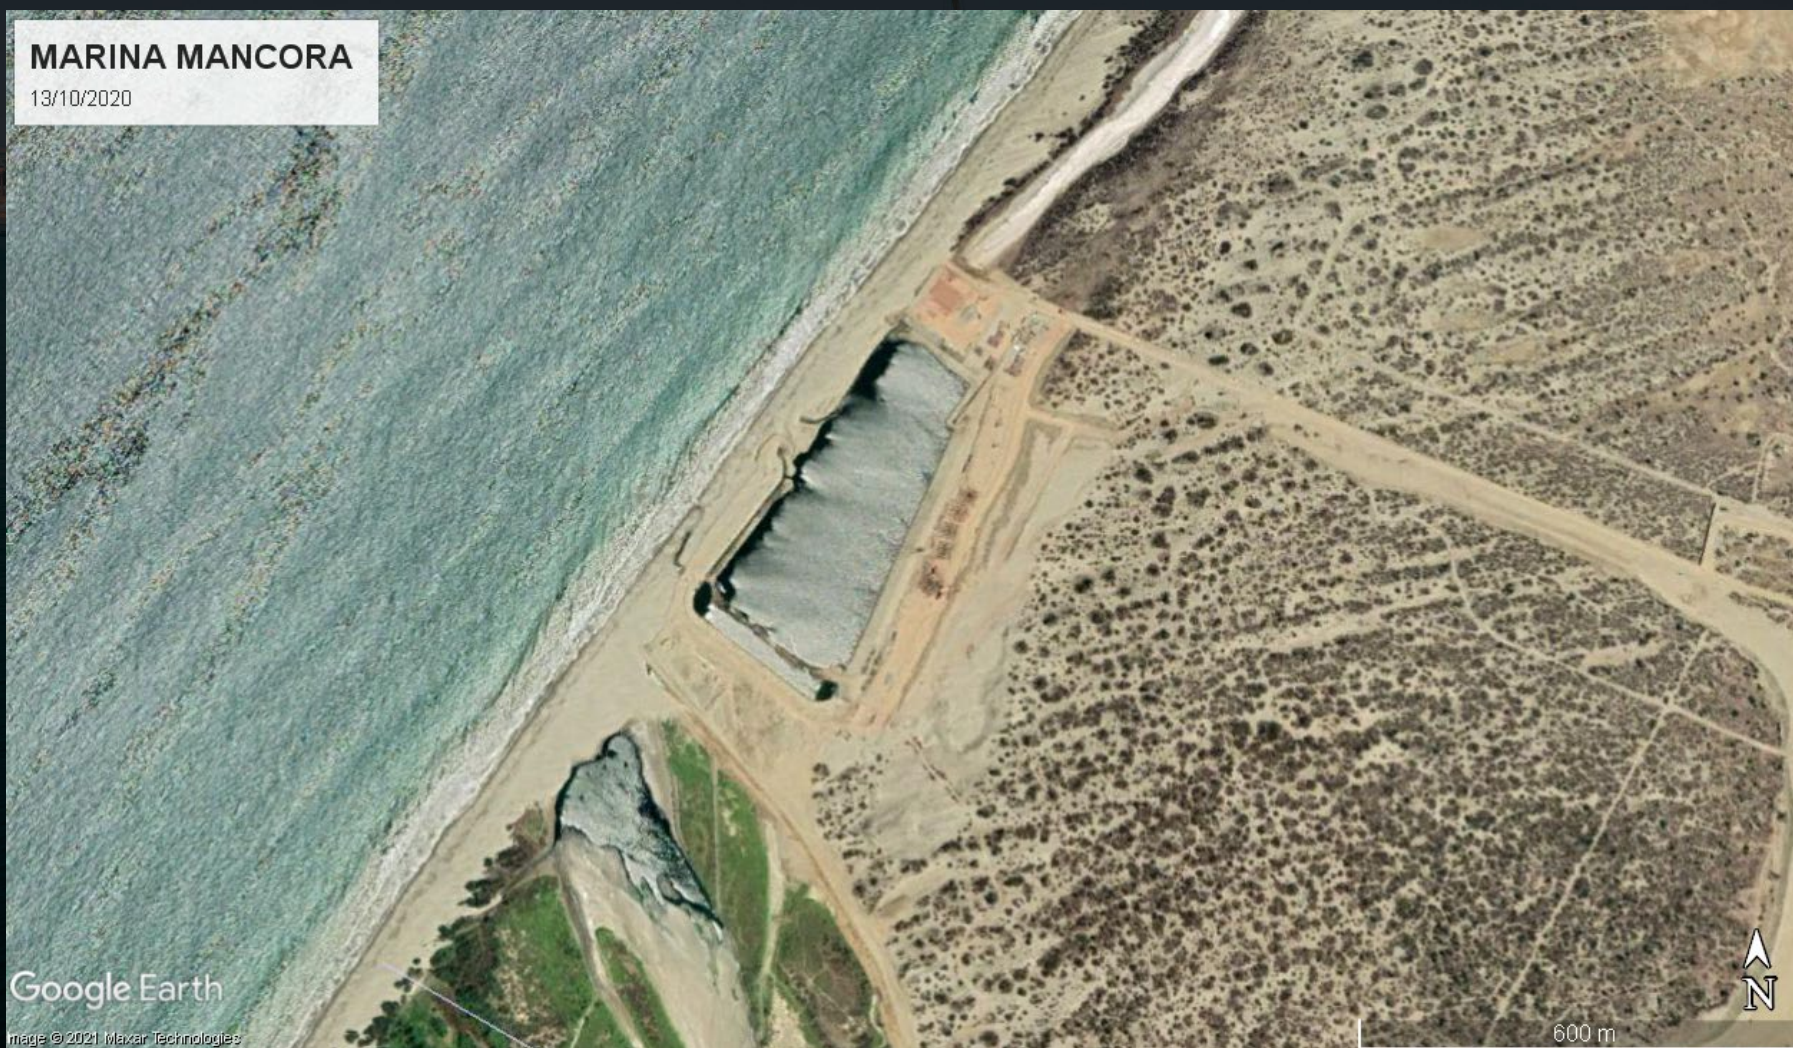
LOS ESPIGONES ORIGINALES RAPIDAMENTE SE COLMATARON Y SE INICIO EL PROCESO DE EROSION DE LA COSTA AL NORTE DE LOS ESPIGONES DE ENTRADA A LA MARINA.

**CONDICION
INICIAL**

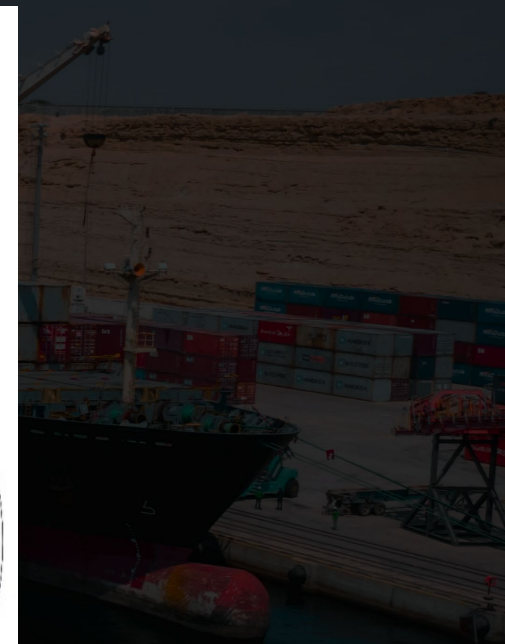
08/2022 – 06/2023

LA INTERRUPCION TOTAL DEL TRANSPORTE DE SEDIMENTOS GENERO UNA RESPUESTA INMEDIATA. SE DEBIERON CONSTRUIR ESPIGONES ADICIONALES PARA EVITAR LA EROSION EN EL FRENTE DEL PROYECTO. LA ZONA SE CARACTERIZA POR ALTA CAPACIDAD DE TRANSPORTE.

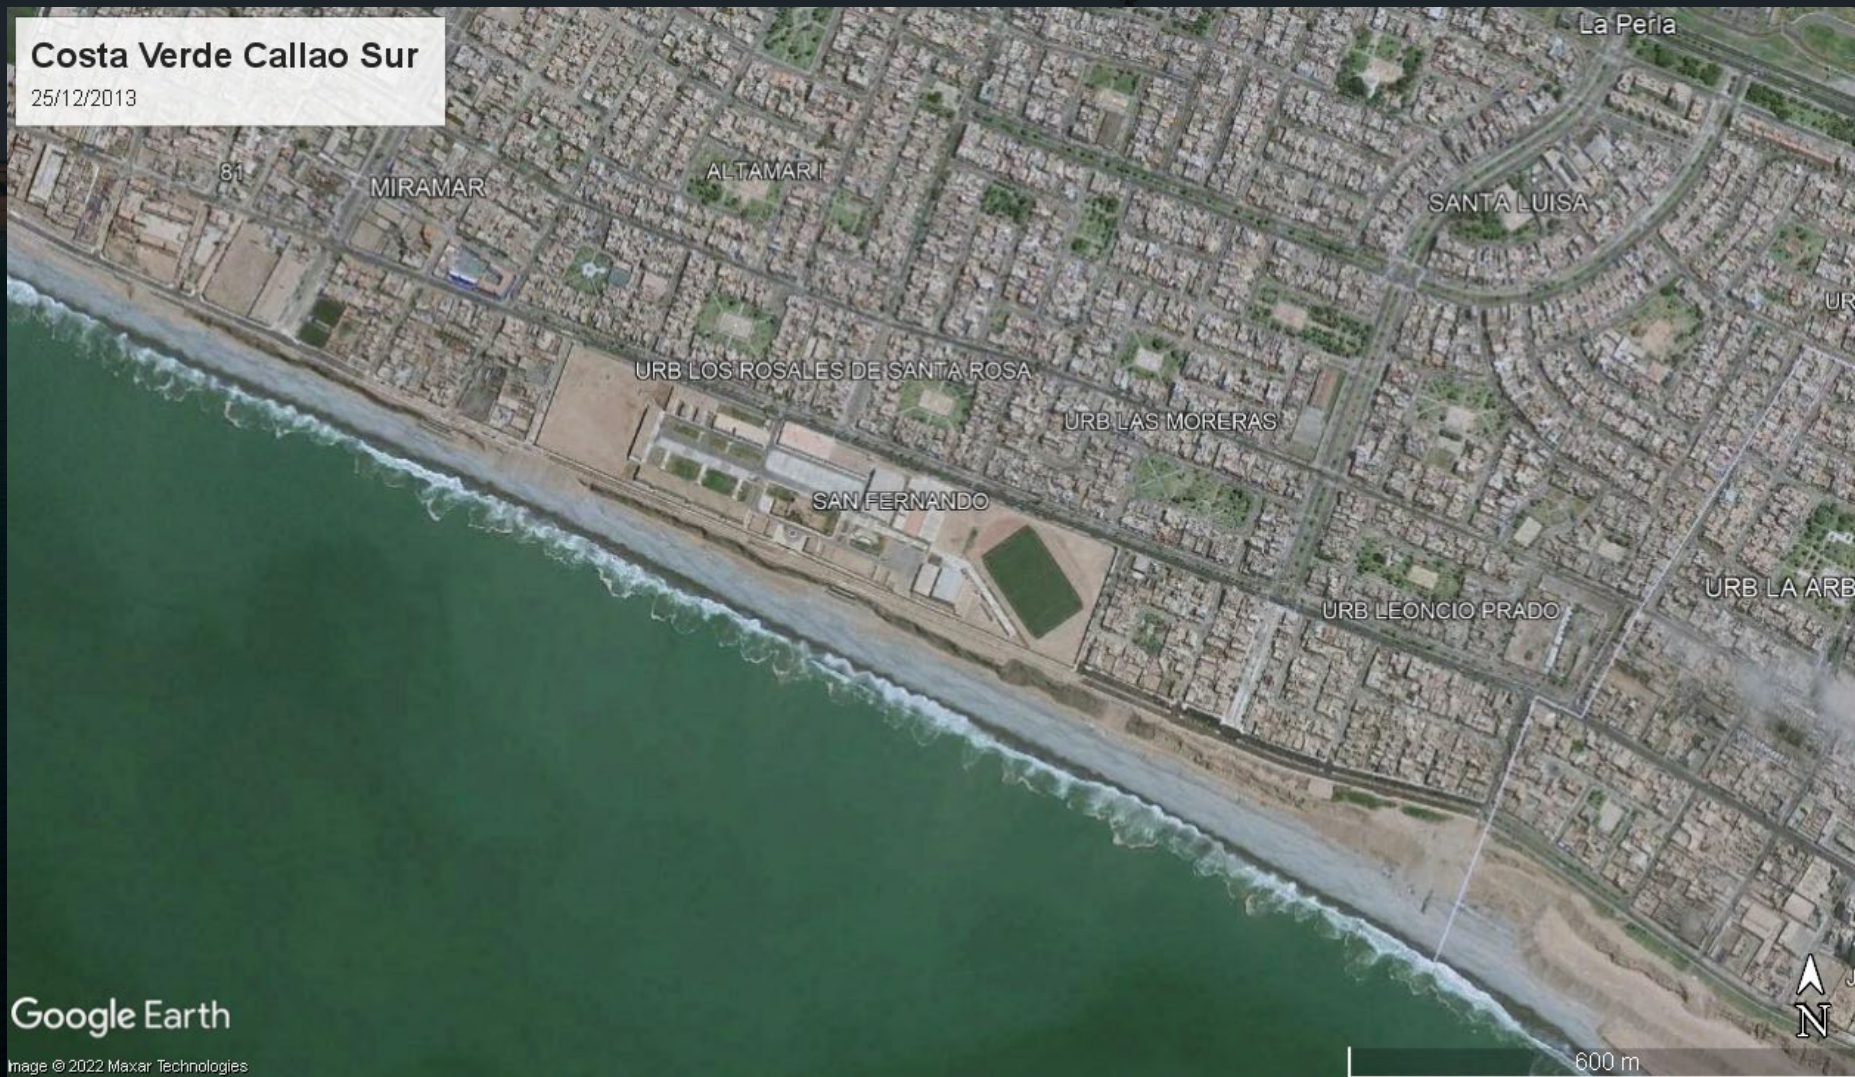
AL APLICARSE LAS RECOMENDACIONES SUCEDIÓ LO MISMO: DESARME DE LA SECCION ORIGINAL Y ESCOLLERA CUBIERTA DE CANTOS RODADOS CONFORMANDO UNA PELIGROSA RAMPA .
