# RELAZIONE TECNICA PERITALE

## CON RIFERIMENTO A EDIFICIO MONOFAMILIARE SITO IN

| Redatta da | <b>Geotecnica S.r.l.</b><br>Geom. Giuseppe Mosconi |

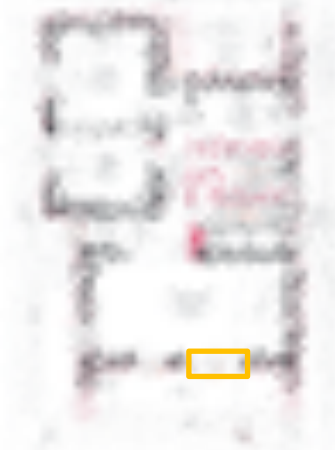
| <b>TIPOLOGIA</b> | <b>Cassonetto alzante scorrevole soggiorno</b> |
| <b>NOTE:</b><br>Durante il sopralluogo in loco in data [REDACTED], si è presa visione di un'incongruità di posa del monoblocco isolato. Infatti, com'è possibile vedere dalle foto di cui sopra, tale monoblocco risulta installato a filo con la muratura, con una profondità rispetto al filo interno dell'intonaco di circa 2,5 cm. Questo fa sì che il proprietario | |

sia dovuto intervenire temporaneamente installando una spugna per compensare la differenza, ferma restando la presenza di importanti infiltrazioni d'aria.

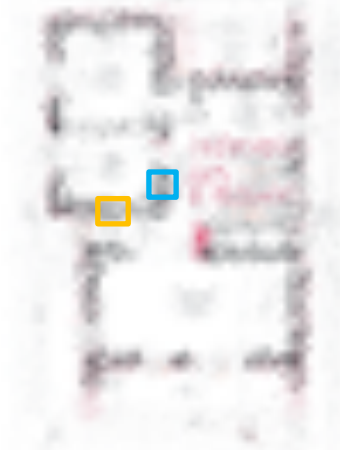
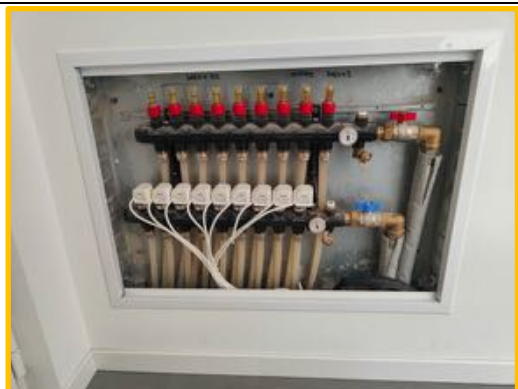
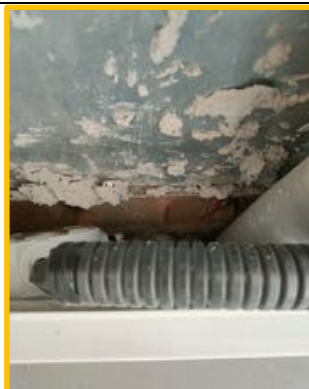
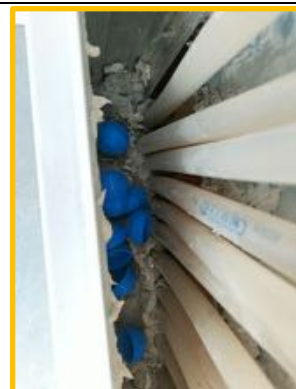
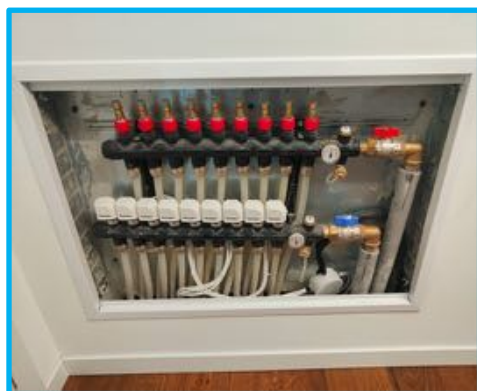
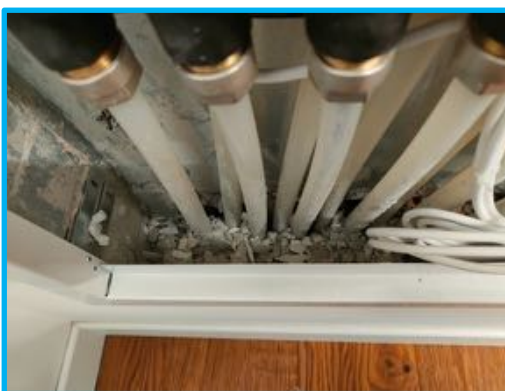
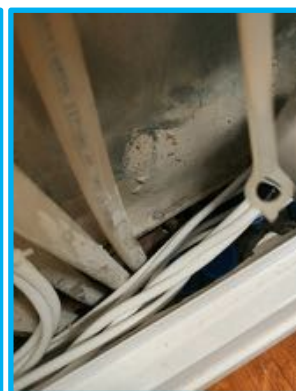
| GRUPPO DI FOTO | 03 |

| TIPOLOGIA | Scatole di derivazione collettori impianto riscaldamento |

Durante il sopralluogo in loco in data [REDACTED], si è provveduto all'apertura delle n.2 scatole di derivazione dei collettori dell'impianto di riscaldamento a pavimento (n.1 in **zona ingresso** e n.1 in **corridoio**).

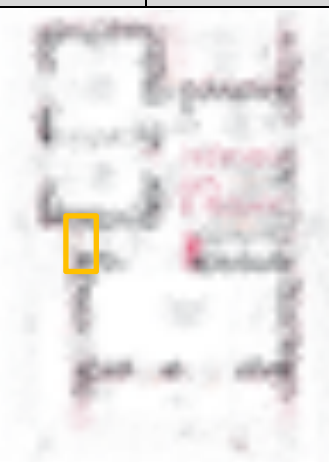
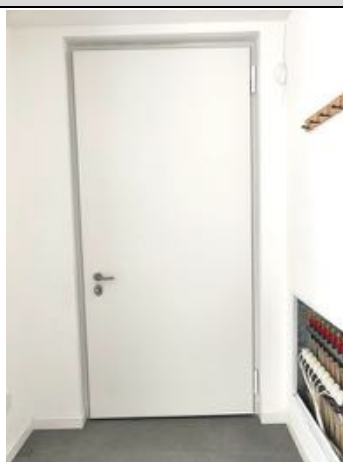
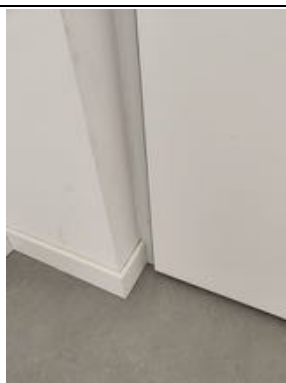
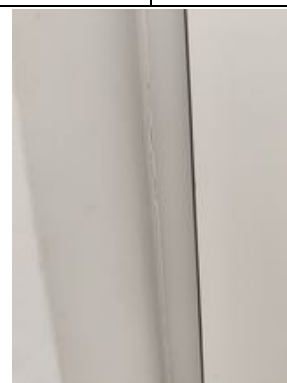
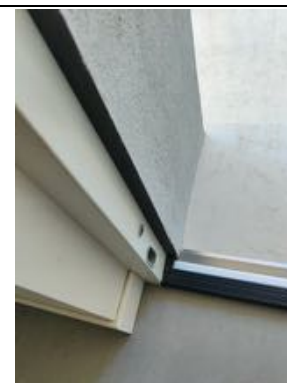
| TIPOLOGIA | Portoncino ingresso | | |
| <p>Durante il sopralluogo in loco in data [REDACTED], si è preso visione di alcune difformità con riferimento ai nodi primario e secondario di attacco del portoncino alla partizione muraria.</p> <p>Nello specifico, la committenza lamenta la presenza di quanto segue:</p> <ul style="list-style-type: none"><li>- periodica di acqua (da condensa) sul pavimento in corrispondenza del punto di apertura</li><li>- fastidiose infiltrazioni di aria</li><li>- fessurazioni lineari diffuse su tutto l'attacco tra il controtelaio del portoncino degli sguinci interni ed esterni</li></ul> | | | |

- fa sì che si creino fessurazioni tra diversi materiali (sia internamente sia esternamente)

- tali fessurazioni non garantiscono dunque la tenuta all'aria di nodo
- quest'insieme di variabili portano a ritrovare condensa superficiale in corrispondenza dell'attacco inferiore del portoncino in alcuni periodi dell'anno, come comunicatoci da parte della committenza. Provocata, appunto, dal controtelaio metallico

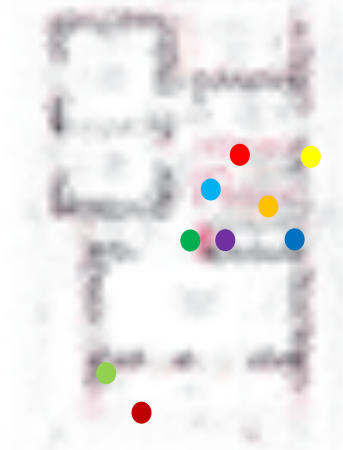
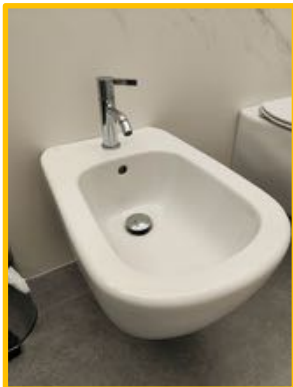
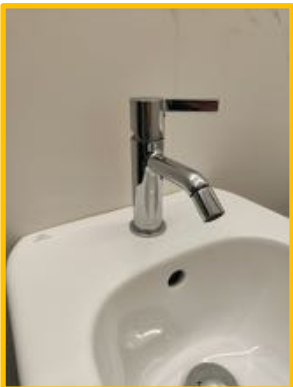
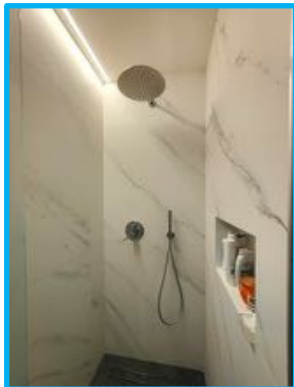
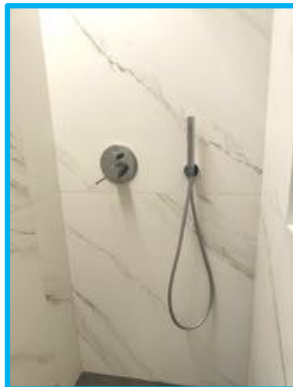
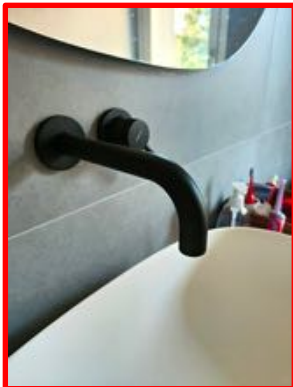
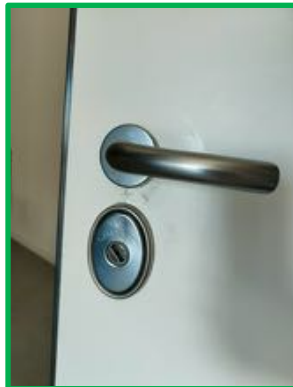
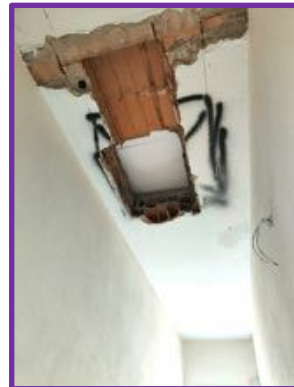
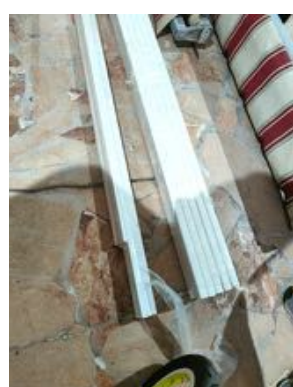
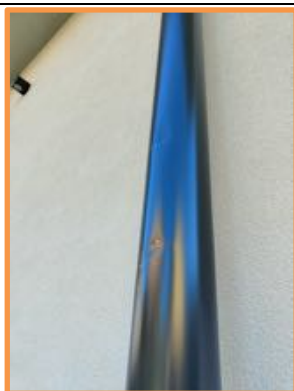
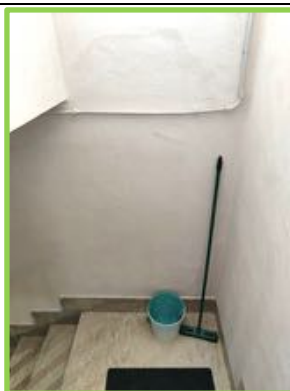
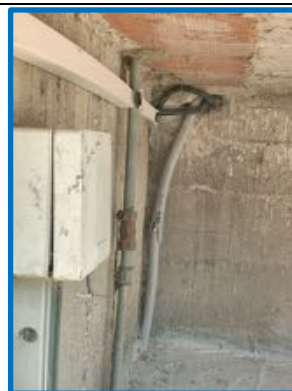
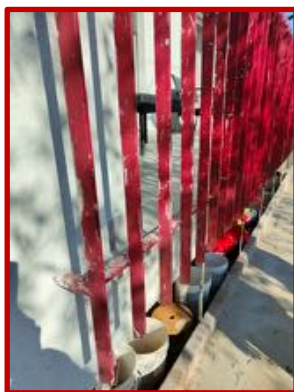
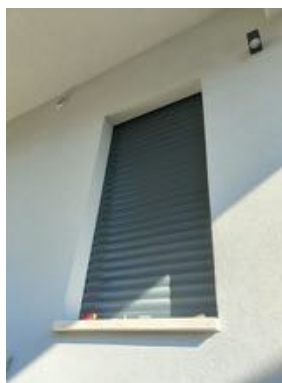
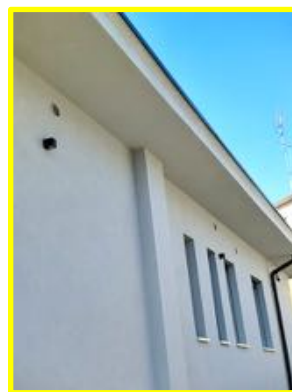
| TIPOLOGIA | Altre difformità / Lavorazioni incomplete |

Durante il sopralluogo in loco in data [REDACTED], si è preso visione di una serie di difformità / lavorazioni non concluse, dettagliate di seguito:

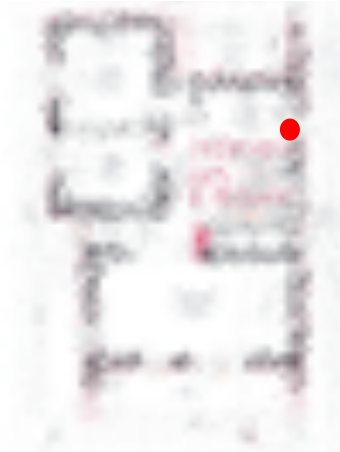
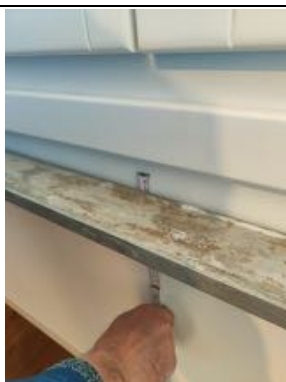
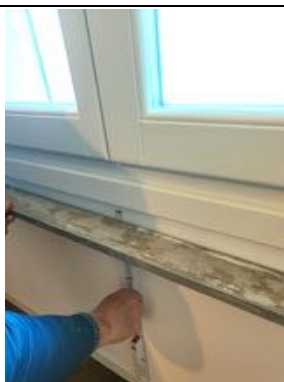
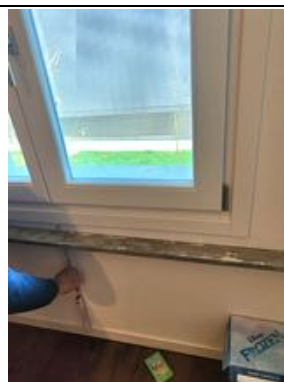
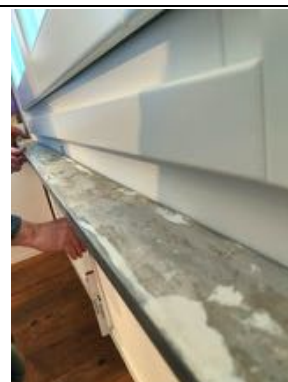
| <b>GRUPPO DI FOTO</b> | <b>07</b> |

| <b>TIPOLOGIA</b> | <b>Difformità di planarità intonaco interno zona sotto finestre</b> |

Durante il sopralluogo in loco in data [REDACTED], si è preso visione della difformità di planarità dell'intonaco in corrispondenza della zona sotto finestre, com'è possibile evincere dalle foto di cui sopra.

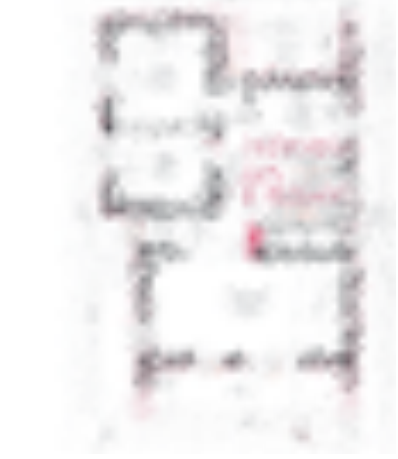
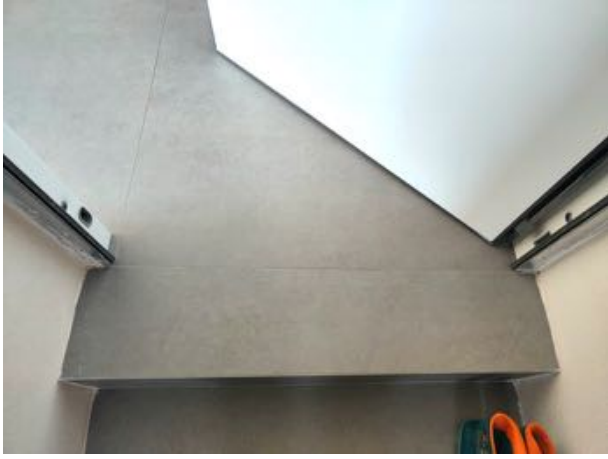
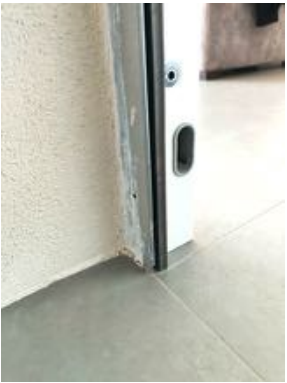
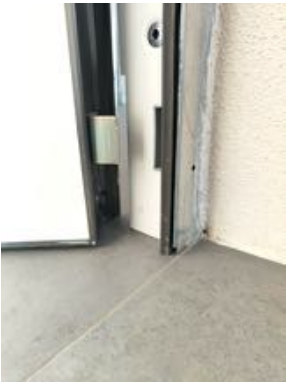
| TIPOLOGIA | Mancanza di disgiunzione termica e tenuta all'aria portoncino | |
| <p>Durante il sopralluogo in loco in data [REDACTED], si è preso visione di quanto segue, con riferimento al portoncino che dal soggiorno dà sul vano scala (ambiente non riscaldato):</p> <ul style="list-style-type: none"><li>- mancanza di disgiunzione termica a terra (pannello isolante), come si vede dalla presenza del pavimento in continuità a terra</li><li>- mancanza di soglia ribassata con funzione termica e di tenuta all'aria</li><li>- mancanza di disgiunzione termica in corrispondenza delle spalle del portoncino</li><li>- utilizzo di un controtelaio non isolato del portoncino</li><li>- mancanza di isolamento termico in corrispondenza dell'architrave del portoncino, incluso risolto a soffitto per almeno un metro a mitigazione del ponte termico</li></ul> | | |

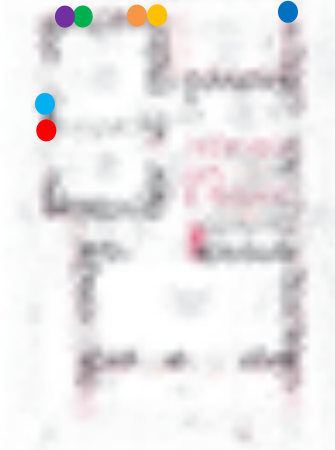
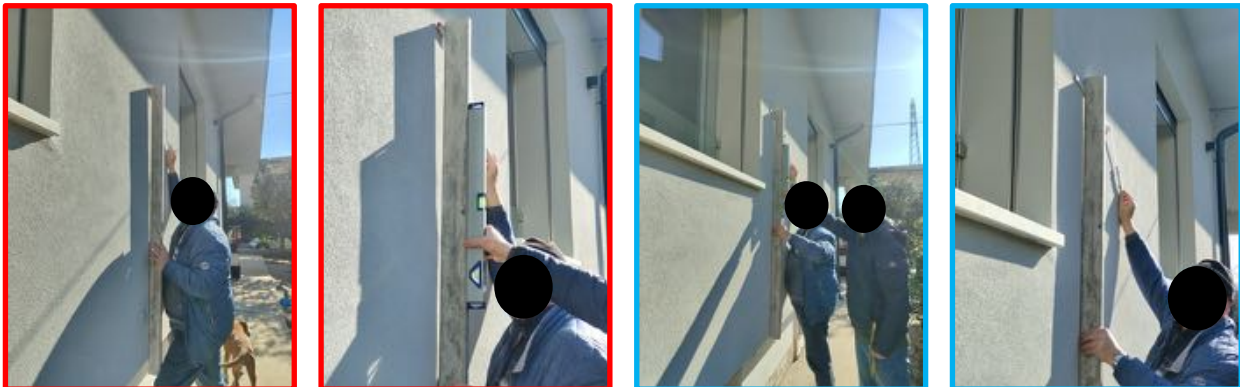
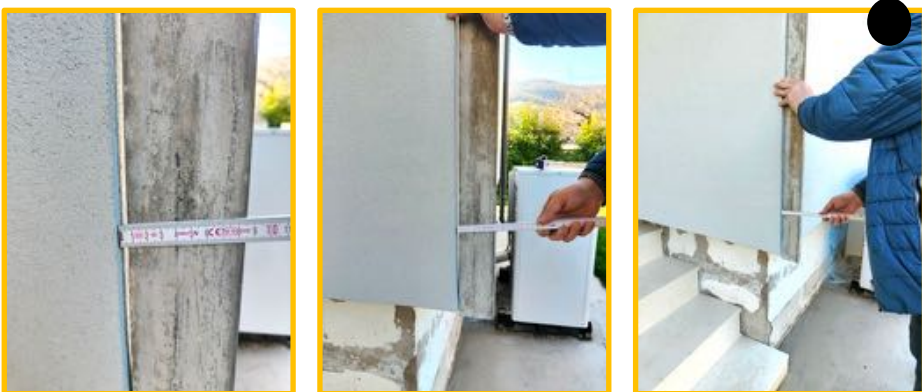
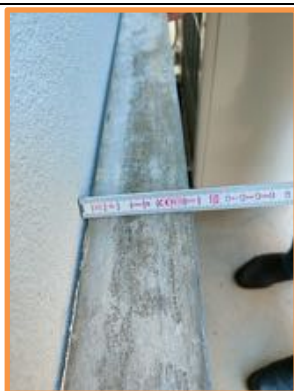
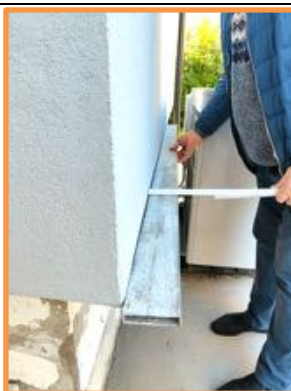
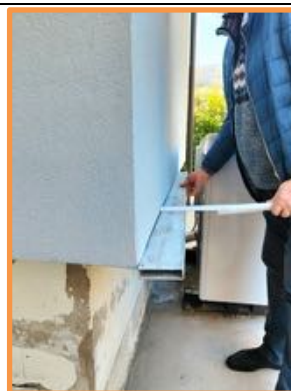
| GRUPPO DI FOTO | 11 |

| TIPOLOGIA | Anomalie finiture di facciate con cappotto |

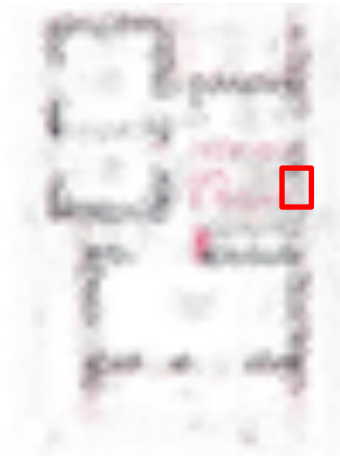
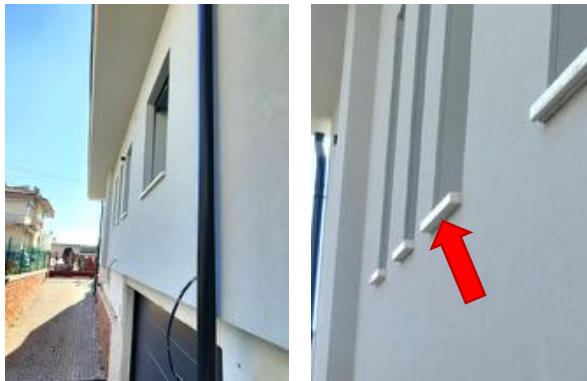
| <b>GRUPPO DI FOTO</b> | 13 |

| <b>TIPOLOGIA</b> | Difformità bancale finestra |

Durante il sopralluogo in loco in data [REDACTED], si è preso visione della mancanza di gocciolatoio di n.1 bancale serramento.

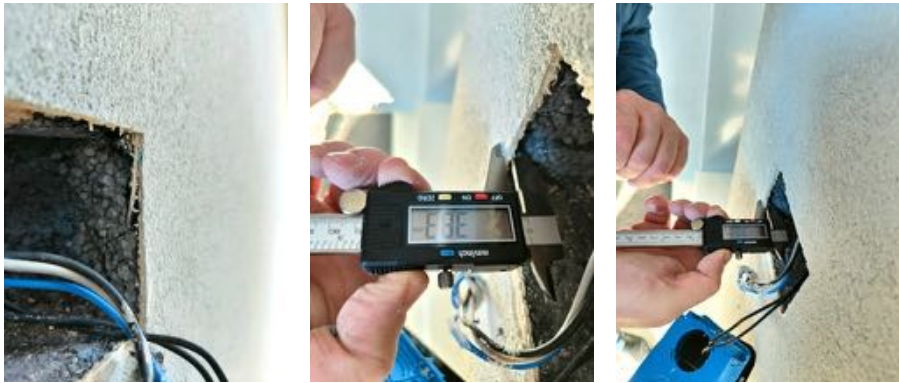
| <b>GRUPPO DI FOTO</b> | <b>14</b> |

| <b>TIPOLOGIA</b> | <b>Spessore rasatura armata e intonachino cappotto</b> |

Durante il sopralluogo in loco in data [REDACTED], si è proceduto ad una verifica mediante calibro elettronico dello spessore dello strato di finitura del cappotto (rasatura armata + intonachino).  
Tale strato, infatti, contribuisce alla durabilità nel tempo del cappotto termico stesso.

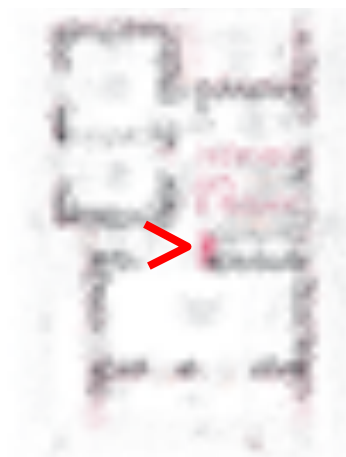
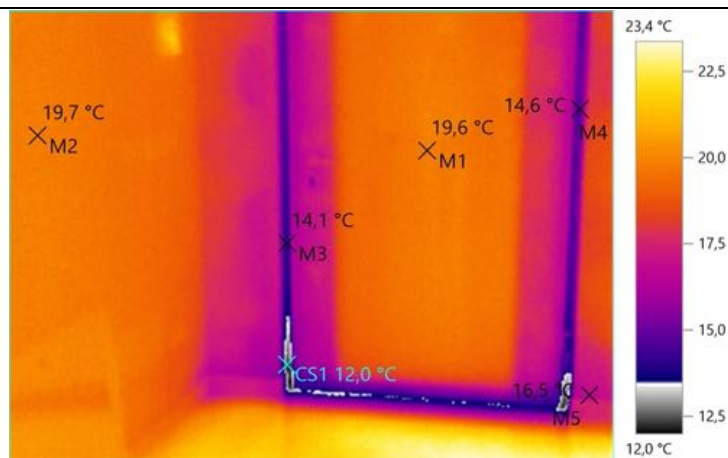
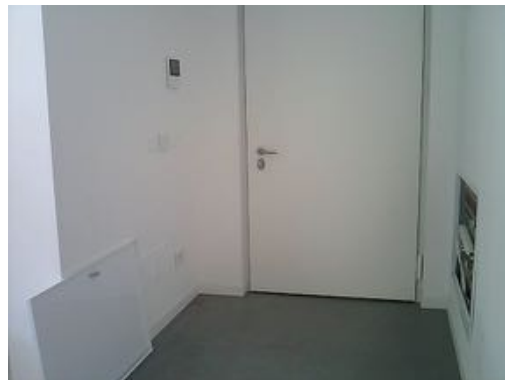
| TERMOGRAMMA | 01 |

| POSIZIONE | Portoncino ingresso - soglia |

Durante il sopralluogo in loco in data [REDACTED], si è proceduto con un rilievo termografico preliminare con macchina termografica TESTO 872.

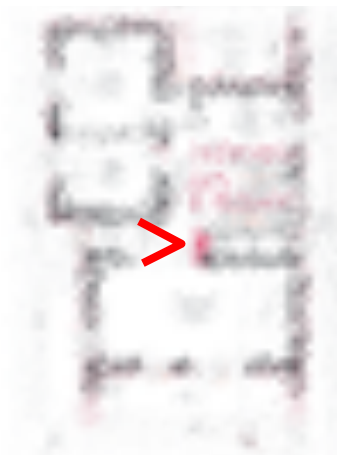
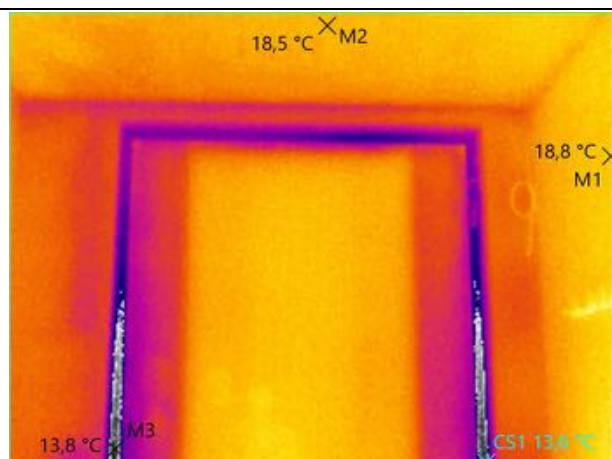
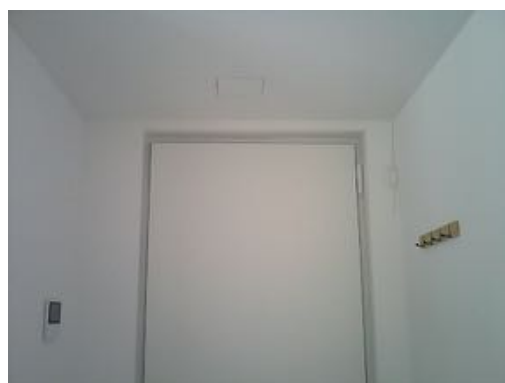
| TERMOGRAMMA | 02 |

| POSIZIONE | Portoncino ingresso - architrave |

Durante il sopralluogo in loco in data [REDACTED], si è proceduto con un rilievo termografico preliminare con macchina termografica TESTO 872.

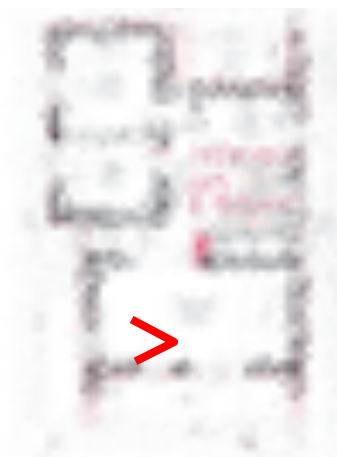
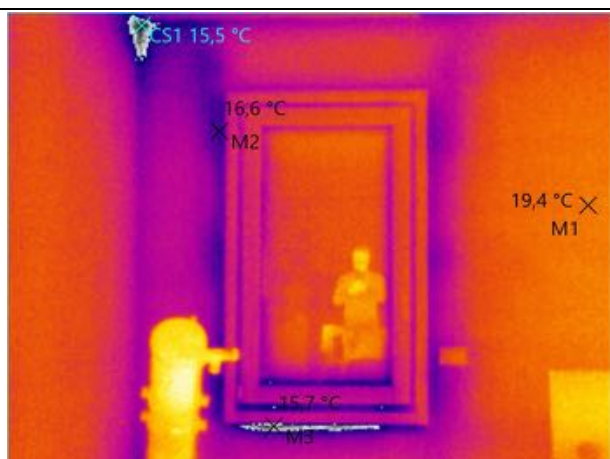
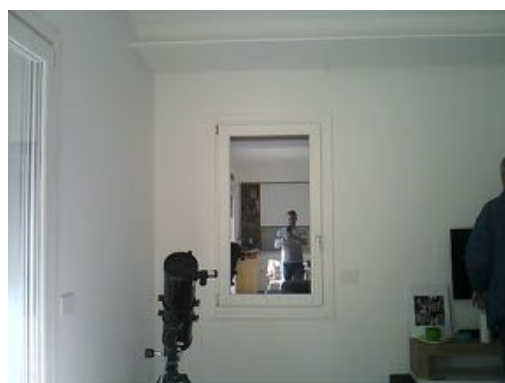
| TERMOGRAMMA | 03 |

| POSIZIONE | Attacco lineare finestra |

Durante il sopralluogo in loco in data [REDACTED], si è proceduto con un rilievo termografico preliminare con macchina termografica TESTO 872.

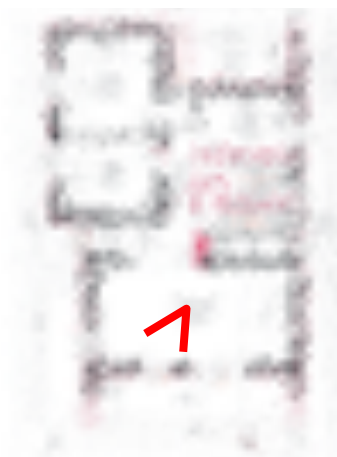
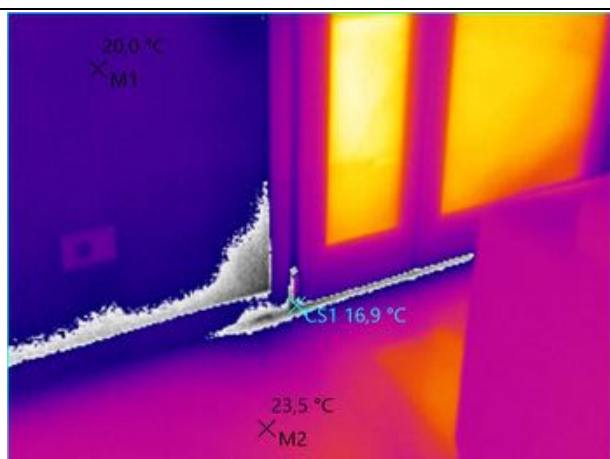
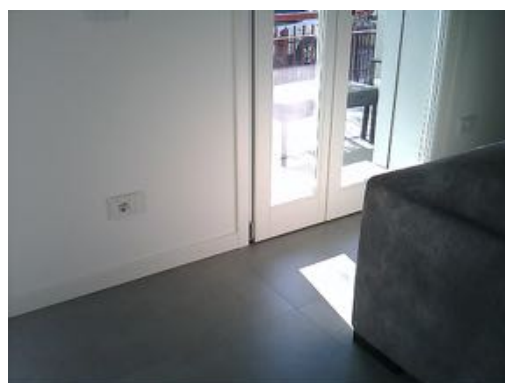
| POSIZIONE | Attacco soglia portafinestra |

I valori rilevati nel termogramma di cui sopra hanno rilevato un importante abbassamento di temperatura in corrispondenza del perimetro di attacco tra serramento e pavimento.

Tale manifestazione risulta di tipo lineare in corrispondenza di tutto il perimetro di attacco, plausibile causa di mancata tenuta all'aria e presenza di ponte termico tra pavimento e soglia in marmo.

L'abbassamento di temperatura risulta importante con un **delta massimo pari a 3,1 °C** (20,0-16,9 °C).

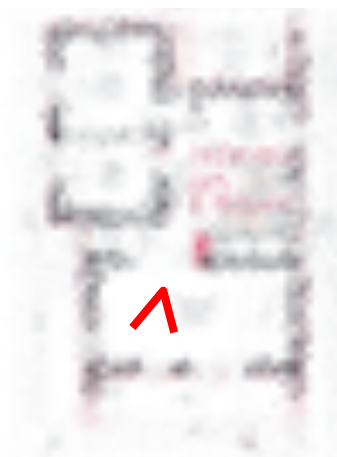
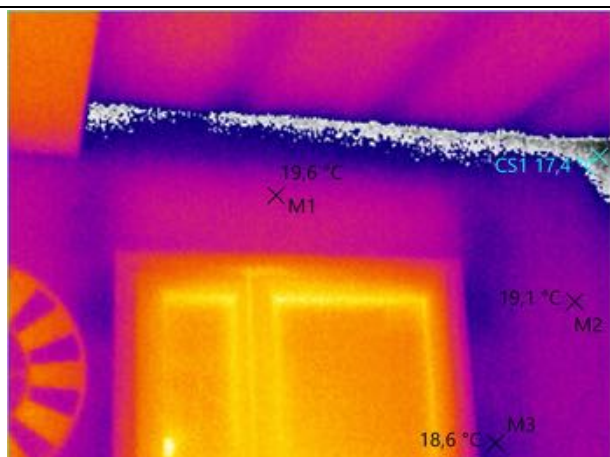
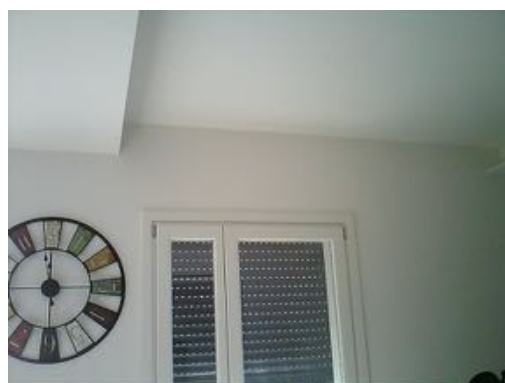
| POSIZIONE | Attacco parete-solaio |

I valori rilevati nel termogramma di cui sopra hanno rilevato un abbassamento di temperatura in corrispondenza del perimetro di attacco tra imbotte isolata (e cassonetto) e serramento.

Tale manifestazione, cui ci preme porre l'accento, risulta di tipo lineare su tutto il perimetro di attacco, plausibile causa di mancata tenuta all'aria.

L'abbassamento di temperatura risulta importante con un **delta massimo pari a 1,0 °C** (19,6-18,6 °C).

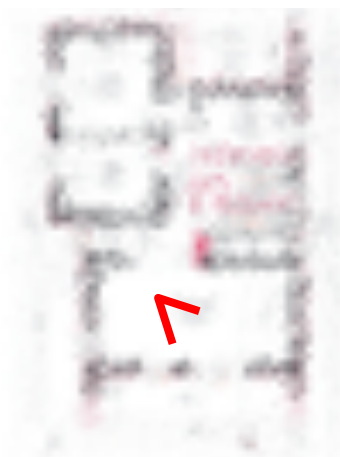
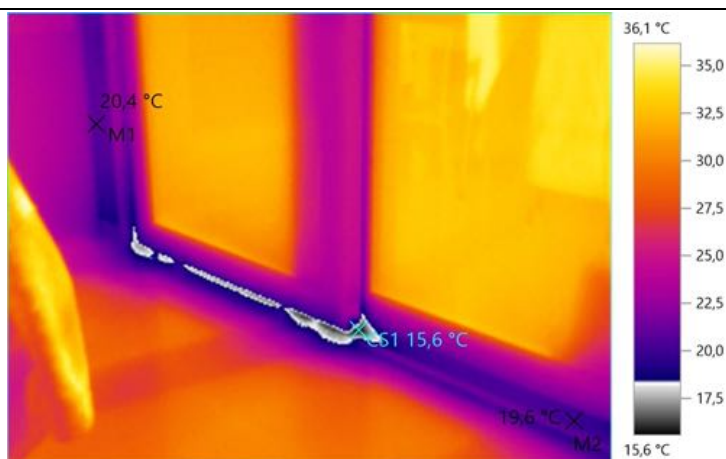
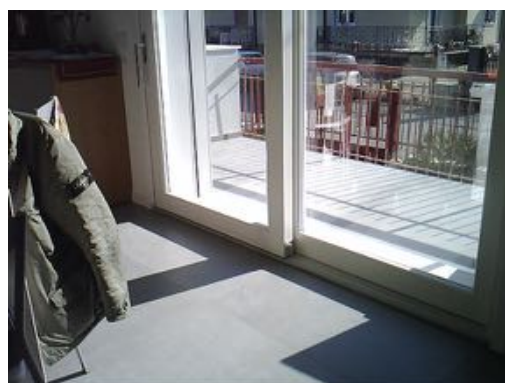
| POSIZIONE | Attacco soglia alzante scorrevole |

I valori rilevati nel termogramma di cui sopra hanno rilevato un importante abbassamento di temperatura in corrispondenza del perimetro di attacco tra serramento e pavimento.

Tale manifestazione risulta di tipo lineare in corrispondenza della zona di attacco, plausibile causa di mancata tenuta all'aria e presenza di ponte termico tra pavimento e soglia in marmo.

L'abbassamento di temperatura risulta importante con un **delta massimo pari a 4,8 °C** (20,4-15,6 °C).

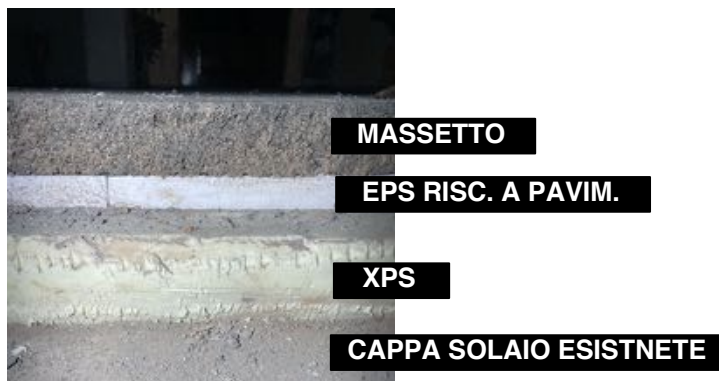
- in opera non è presente lo strato del sottofondo alleggerito (vedasi foto che segue)

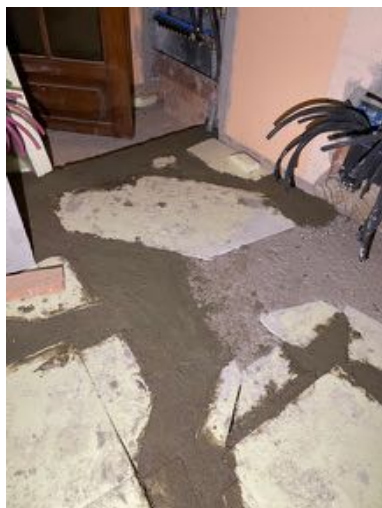
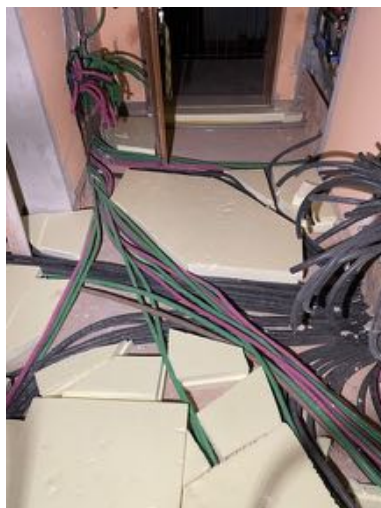
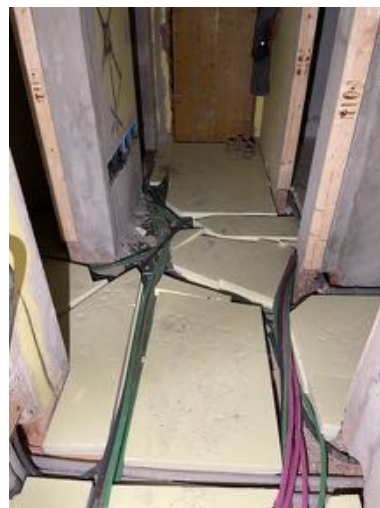
- Nella legge 10 è stato considerato uno spessore uniforme di isolamento termico in XPS sull'estradosso del solaio verso piano seminterrato (non riscaldato), tuttavia non risulterebbe corrispondere al vero, in quanto è presente una percentuale di ricoprimento tracce (nello spessore dell'isolante) ove passano gli impianti, riempita con malta "Stratofond". Creando quindi uno strato disomogeneo, non presente nel calcolo

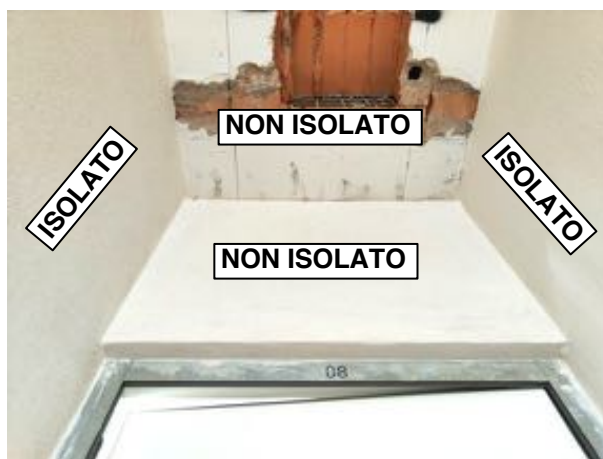
Tuttavia, in corrispondenza del portoncino che separa il soggiorno dal vano scala, la stratigrafia risulta quella presente in Legge 10, senza però il materiale isolante (vedasi foto di seguito).

Con riferimento alla tipologia utilizzata di XPS, preme sottolineare che quanto utilizzato in opera è un materiale con “pelle”, non utilizzabile per gli isolamenti a cappotto, anche se è stato parzialmente inciso.

Dove è presente la pelle viene compromesso il grado di adesione del collante.

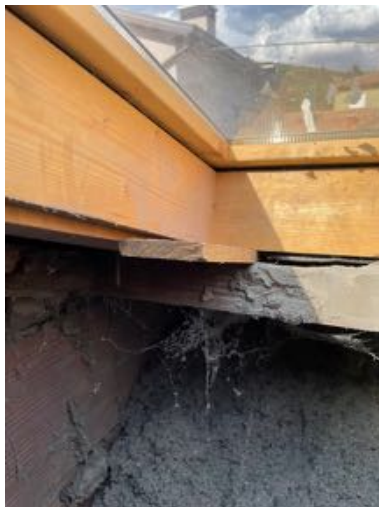
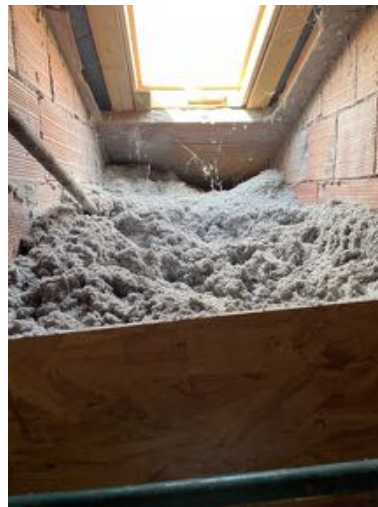
Nelle foto si evince che la situazione citata in Legge 10 a livello di isolamento termico non corrisponde al vero, in quanto in Legge 10 è indicata la presenza della lana di vetro, mentre in opera è stata insufflata la cellulosa.

A livello di computo metrico nulla era stato previsto in copertura.

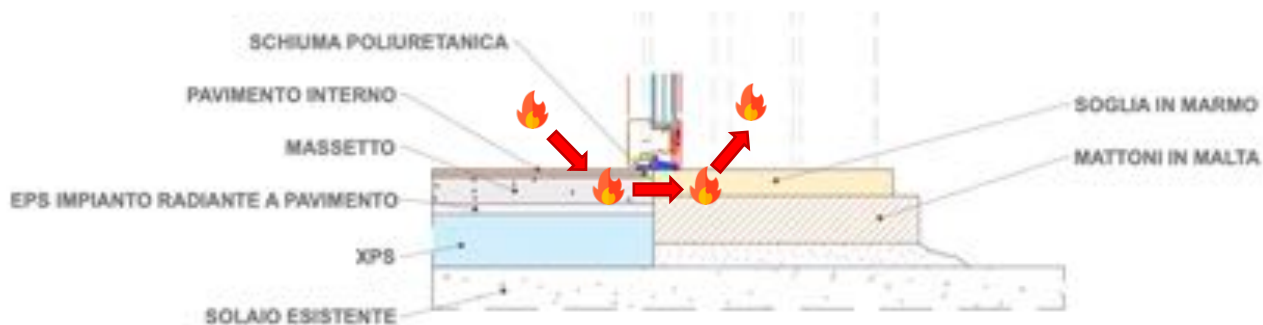
Di seguito si riporta la riproduzione del particolare costruttivo che è plausibile sia stato realizzato in opera in corrispondenza dell'attacco della soglia della portafinestra del locale soggiorno-cucina, da un confronto da foto di cantiere.

Com'è possibile comprendere, il calore prodotto in regime invernale all'interno dell'edificio fuoriesce seguendo il percorso come indicato nell'immagine di cui sopra.

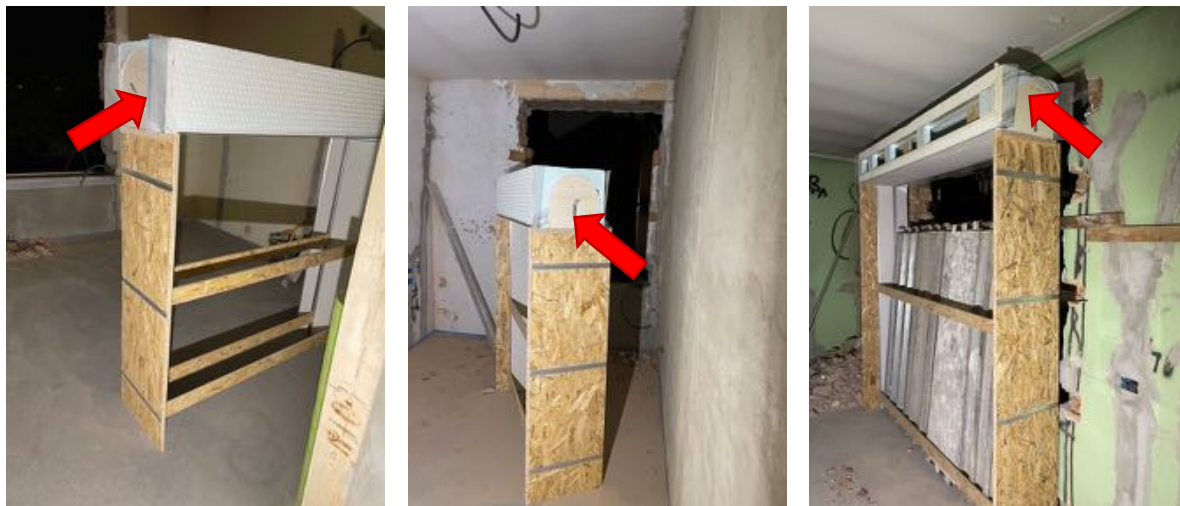
Ulteriore nota con riferimento alle foto trasmesse da parte della committenza, è la tipologia di imbotti, in quanto non risulterebbero dotate di isolamento termico in corrispondenza dei lati del cassonetto (vedi frecce **rosse** nelle foto di cui sotto). Da verificare in sede di Accertamento Tecnico Preventivo.

- viene prodotto calore all'interno dell'unità abitativa (regime invernale)
- tale calore "colpisce" gli intonaci e le murature internamente
- La muratura tende a scaricare il calore accumulato attraverso i punti più freddi che percepisce
- Tali punti ricadono in tutti gli attacchi laterali dei cassonetti che, essendo direttamente collegati con l'ambiente esterno (all'interno dell'alloggiamento delle avvolgibili è presente la medesima temperatura dell'ambiente esterno!), trovano tali punti come valvole di fuoriuscita del calore (c.d. ponte termico)

In questo caso specifico, sarebbe stato da prevedere un ringrosso (tramite demolizione della muratura) della zona di alloggiamento del cassonetto, andando a posizionare lateralmente del materiale isolante.

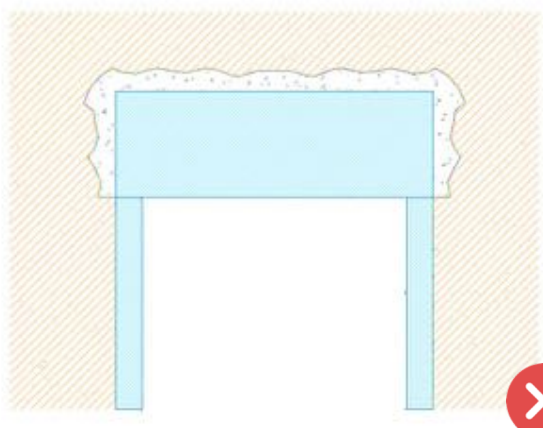
**Mancanza di isolamento termico a disgiunzione**  
spalle cassonetto avvolgibile

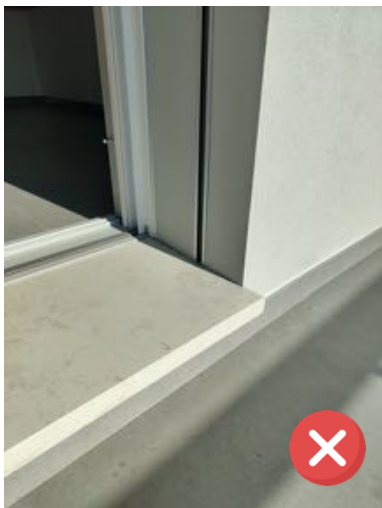
Foto edificio

Altro tema che ci preme sottolineare è la conformazione dei bancali esterni, in quanto sono stati realizzati con la parte a vista esterna “in luce” rispetto alla larghezza architettonica dei fori serramenti.

Questo fa sì che non si abbia l'effetto stacca goccia laterale a dovere, come invece si avrebbe avuto in casi come quelli raffigurati nella foto di seguito. **[valido anche per le finestre]**

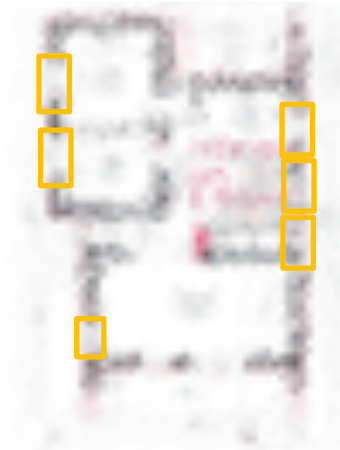
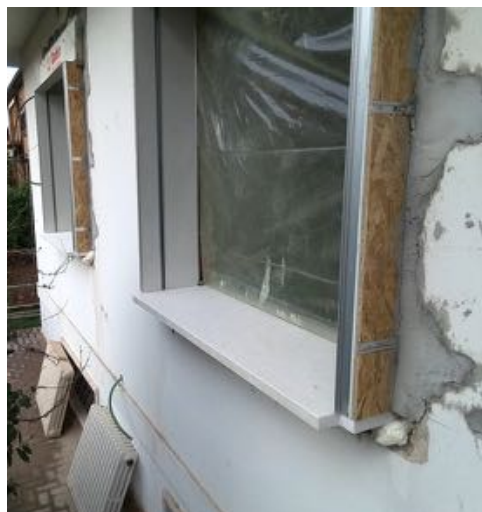
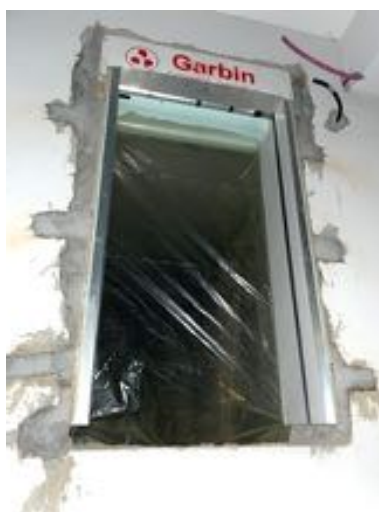
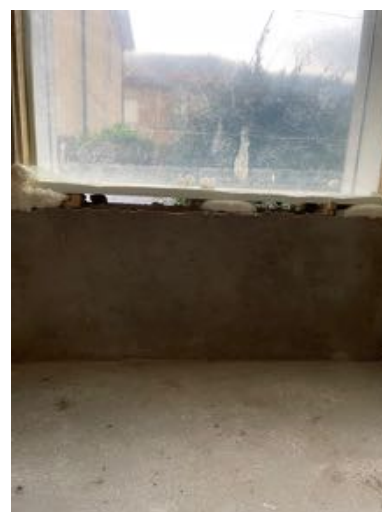
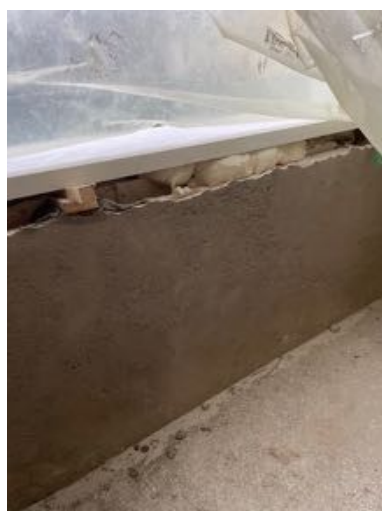
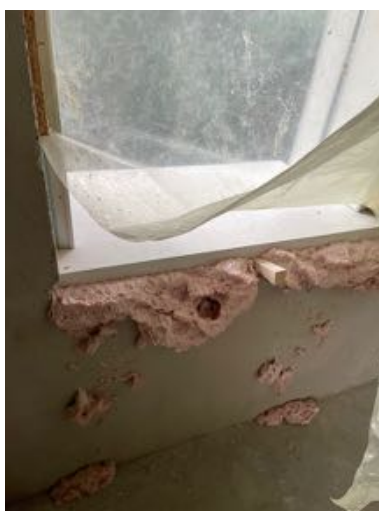
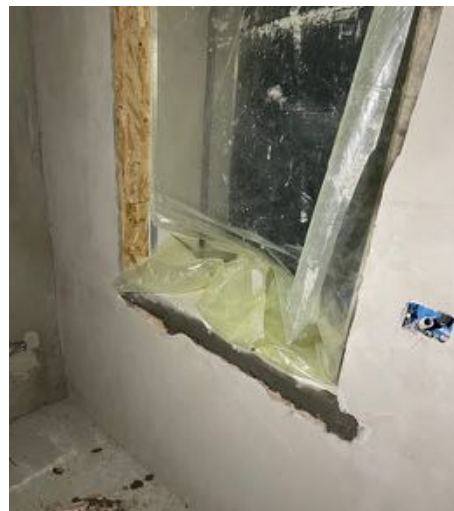
| GRUPPO DI FOTO | 03 |

| TIPOLOGIA | Nodi finestre |

La medesima conformazione - per principio - si sarebbe dovuta prevedere anche in corrispondenza di tutte le finestre dell'edificio, di seguito si riporta particolare costruttivo di com'è plausibile sia stato realizzato in opera.

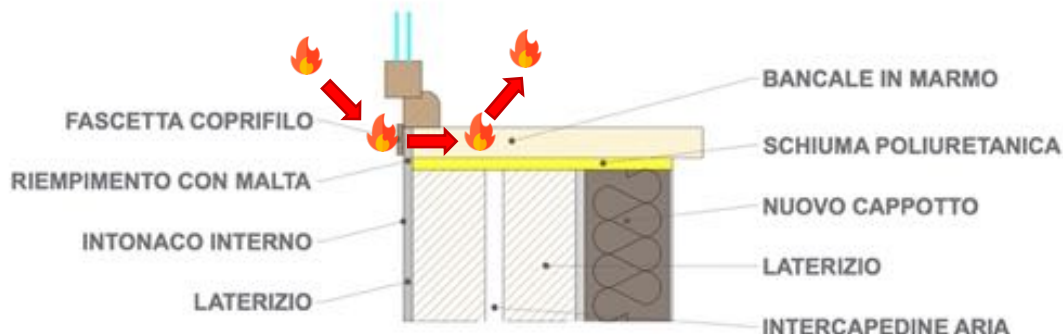
Com'è possibile comprendere, il calore prodotto in regime invernale all'interno dell'edificio fuoriesce seguendo il percorso come indicato nell'immagine di cui sopra.

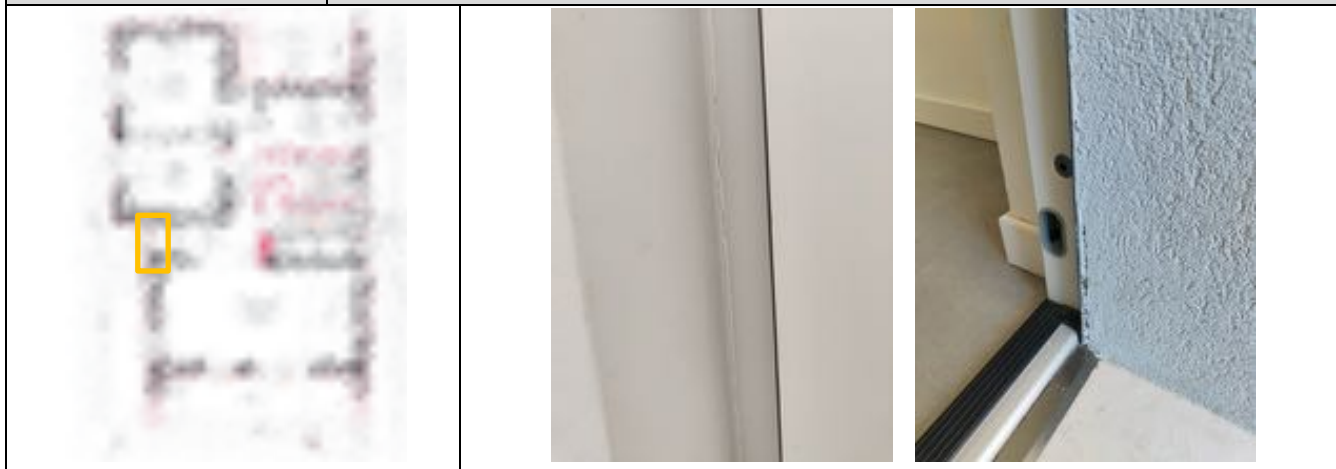
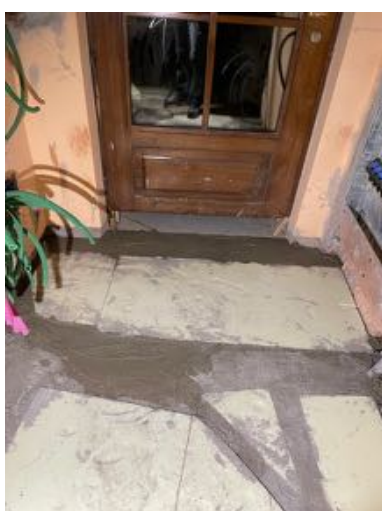
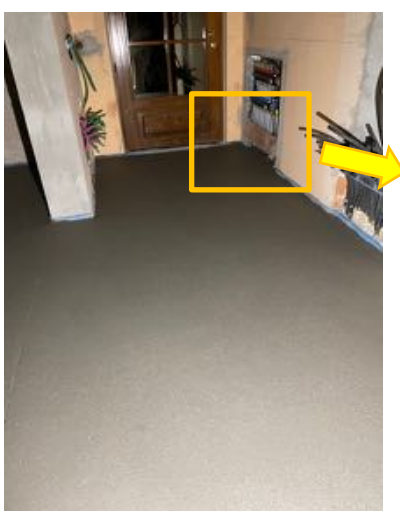
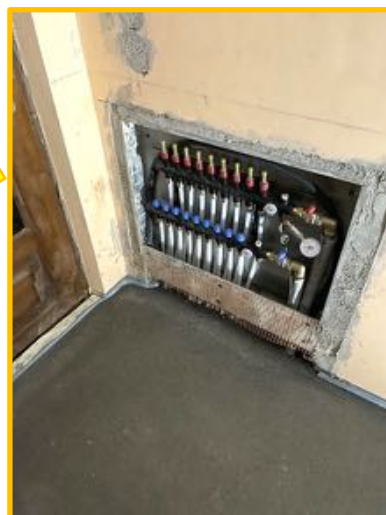
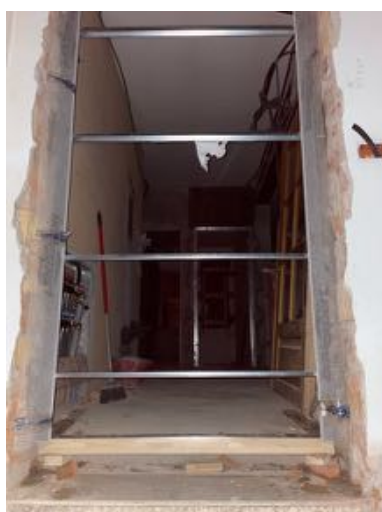
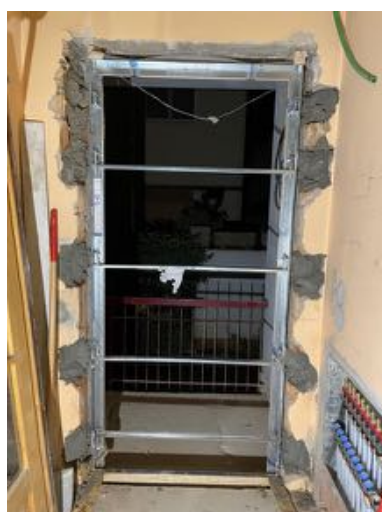
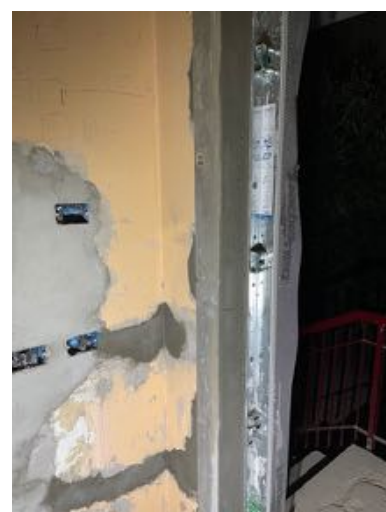
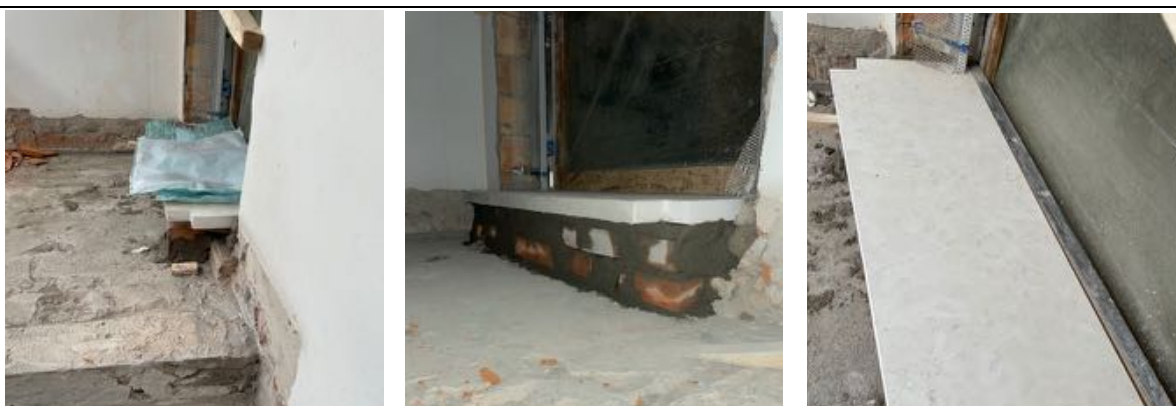
| GRUPPO DI FOTO | 04 |

| TIPOLOGIA | Portoncino ingresso |

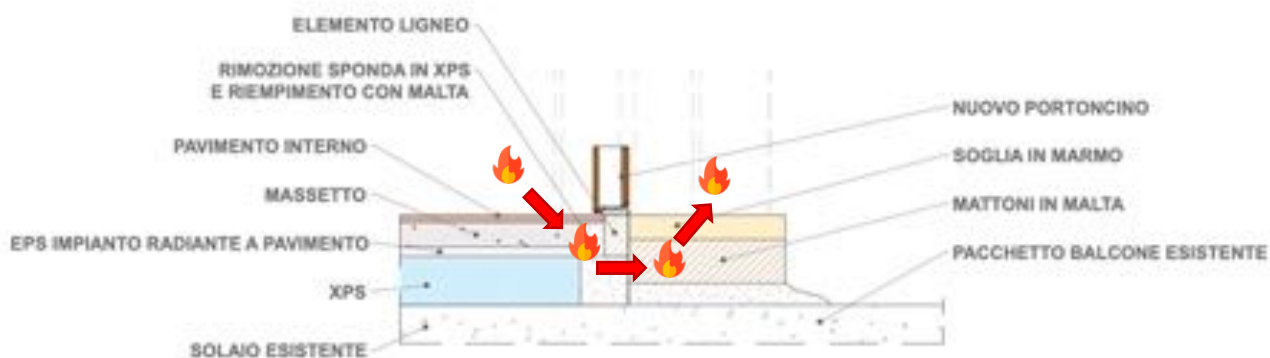
Di seguito si riporta la riproduzione del particolare costruttivo che è plausibile sia stato realizzato in opera in corrispondenza dell'attacco della soglia del portoncino di ingresso, da un confronto dalle foto di cantiere, inserite anche qui sopra.

Com'è possibile comprendere, il calore prodotto in regime invernale all'interno dell'edificio fuoriesce seguendo il percorso come indicato nell'immagine di cui sopra.
