# RELAZIONE TECNICA PERITALE

## CON RIFERIMENTO A EDIFICIO MONOFAMILIARE SITO IN

| Redatta da | <b>Geotecnica S.r.l.</b><br>Geom. Giuseppe Mosconi |

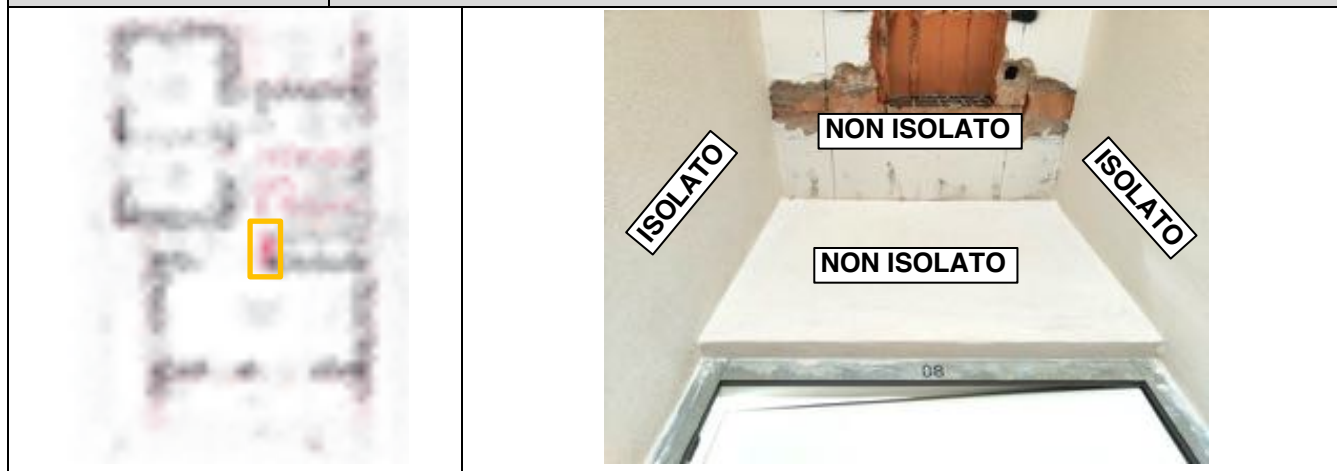
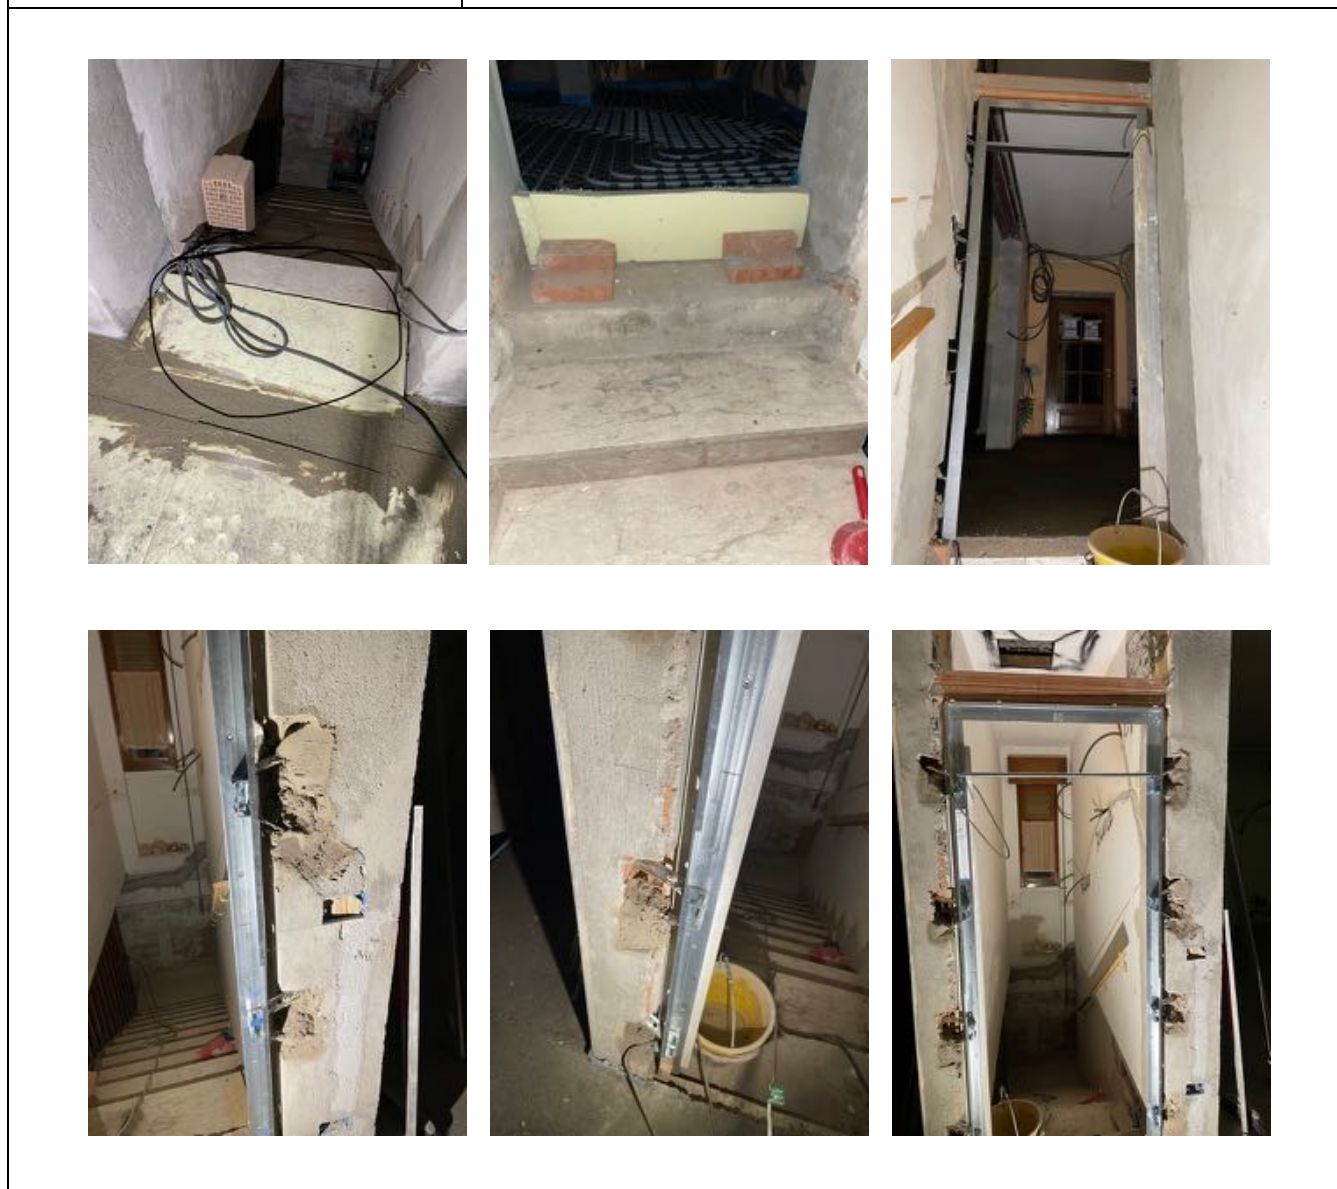
| GRUPPO DI FOTO | 05 |

| TIPOLOGIA | Portoncino verso vano scala non riscaldato |

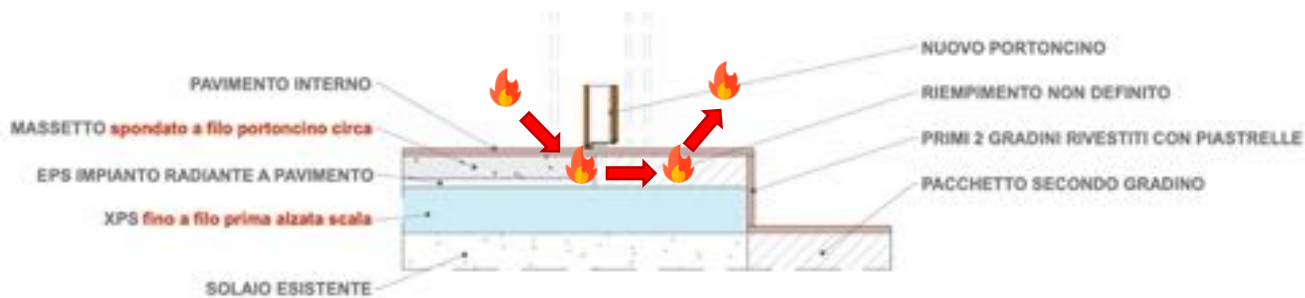
Di seguito si riporta la riproduzione del particolare costruttivo che è plausibile sia stato realizzato in opera in corrispondenza dell'attacco a pavimento del portoncino verso vano scala non riscaldato, da un confronto dalle foto di cantiere, inserite precedentemente.

Com'è possibile comprendere, il calore prodotto in regime invernale all'interno dell'edificio fuoriesce nel vano scala seguendo il percorso come indicato nell'immagine di cui sopra.

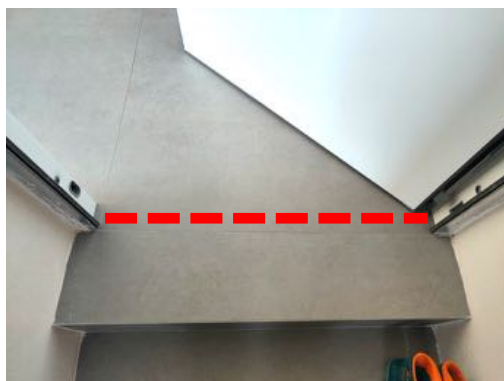
Nella foto qui sotto riportata è possibile comprendere, invece, che:

- il pavimento è previsto in continuità tra interno unità abitativa e vano scala
- manca completamente una soglia ribassata di tenuta sia termica che all'aria

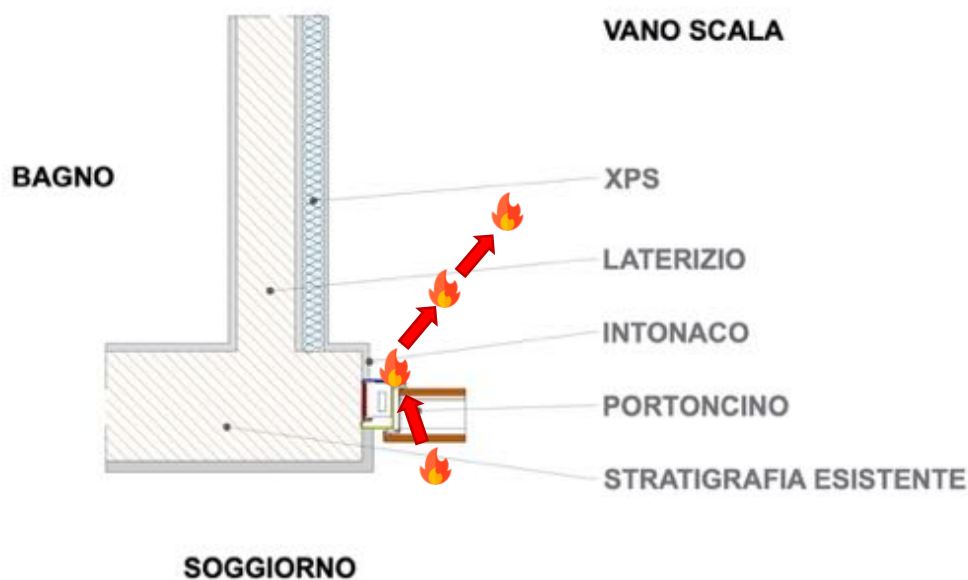
Di seguito si riporta la riproduzione del particolare costruttivo che è plausibile sia stato realizzato in opera in corrispondenza dell'attacco della soglia del portoncino di ingresso, da un confronto dalle foto di cantiere, inserite anche all'inizio di questo capitolo.

L'elevata conducibilità termica del controtelaio metallico ( $\lambda = 70 \text{ W/mK}$  ca), se associata ad altri materiali quali l'intonaco interno e l'isolante degli sguinci esterni:

- produce un importante ponte termico, con flusso di calore uscente come indicato nell'immagine qui sopra, vista anche la mancanza dell'isolante sugli sguinci zona vano scala

- fa sì che si creino fessurazioni tra diversi materiali (sia internamente sia esternamente)
- tali fessurazioni non garantiscono dunque la tenuta all'aria di nodo

Per evitare tali criticità sarebbe stato necessario installare un controtelaio disgiunto termicamente (la stessa ditta [REDACTED] li produce), oltre ad una serie di opere puntuali quali nastrature e/o sigillature atte a garantire la tenuta all'aria del nodo costruttivo in oggetto.

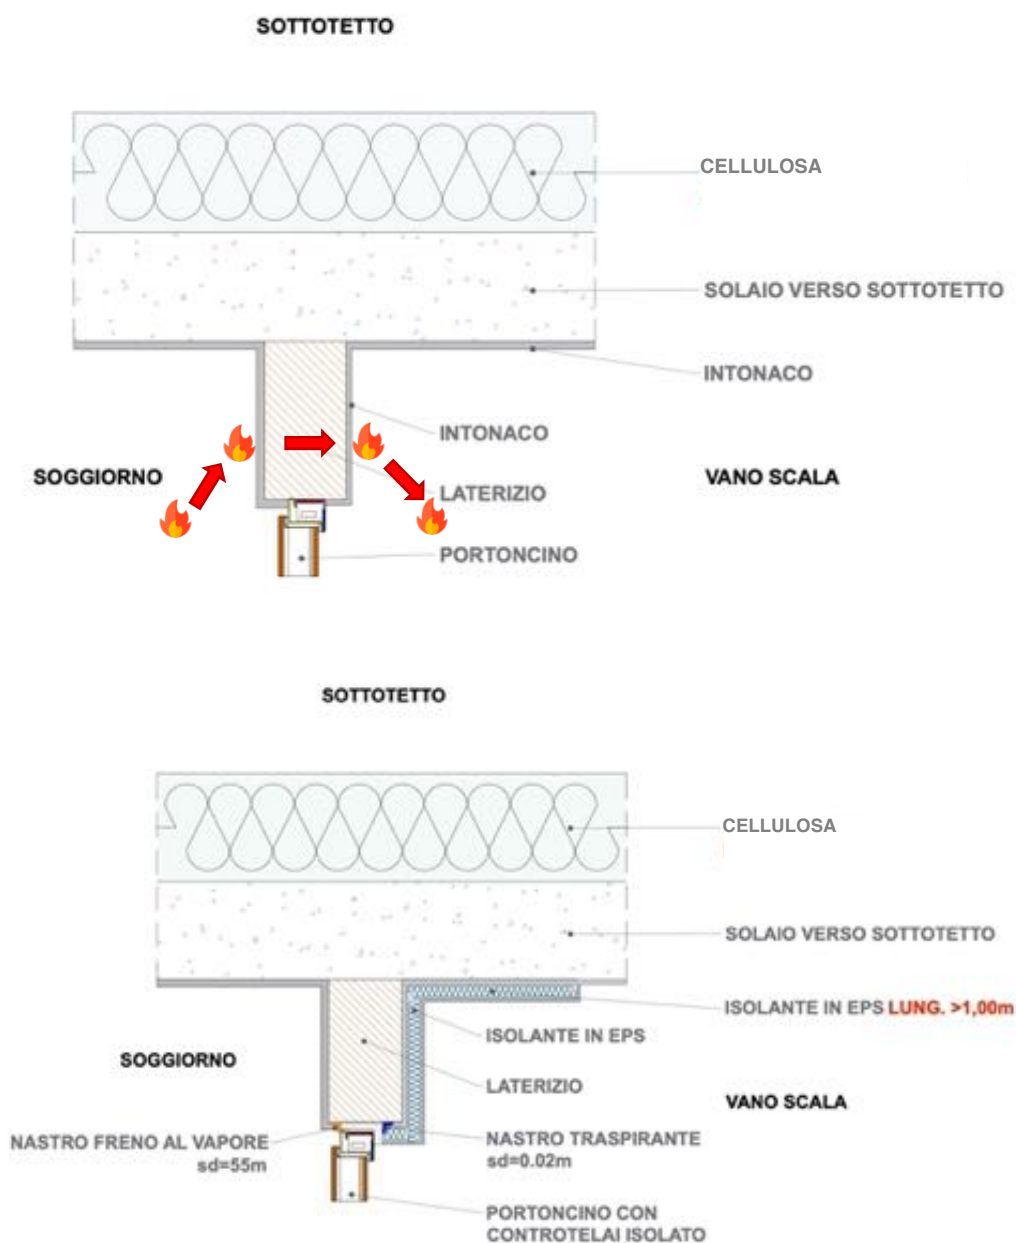
Tale condizione sarebbe stata da prevedere – di conseguenza – anche in corrispondenza dell'architrave, come si può comprendere dal confronto tra particolari costruttivi qui di seguito.

A mitigazione del ponte termico attualmente presente in corrispondenza dell'architrave del portoncino verso il vano scala, tipicamente è sufficiente prevedere un isolamento di profondità almeno 1 metro di materiale isolante di spessore 5 cm con  $\lambda = 0,04 \text{ W/mK}$  o equivalente.

In questo modo sarà plausibile garantire delle temperature superficiali interne sufficienti a non far innescare fenomeni di muffa e/o condensa superficiale nel medio-lungo periodo.

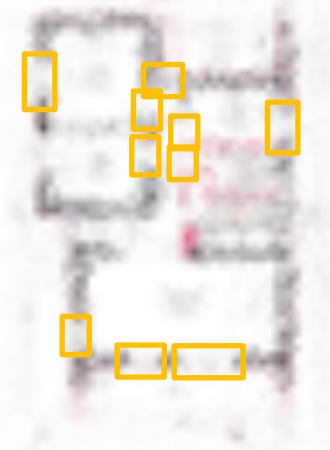
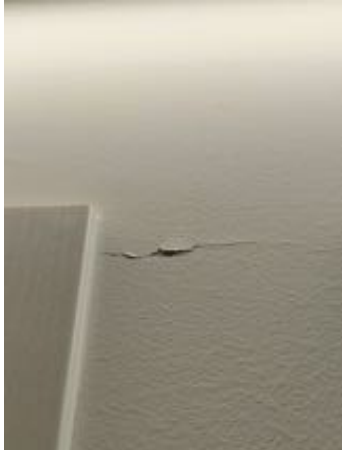
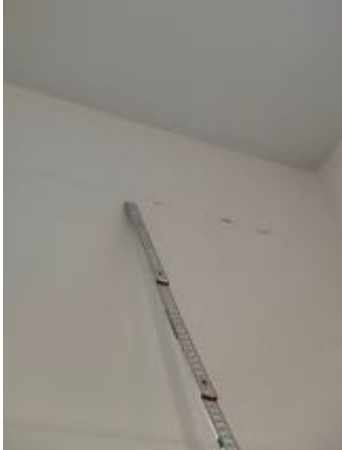
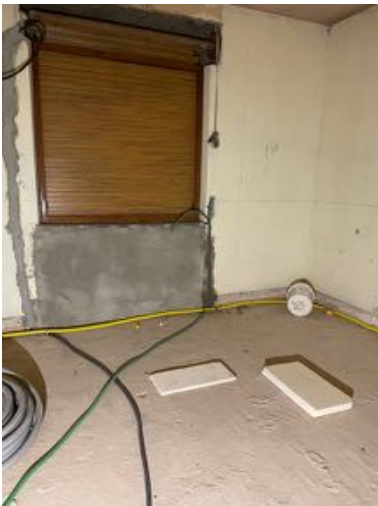
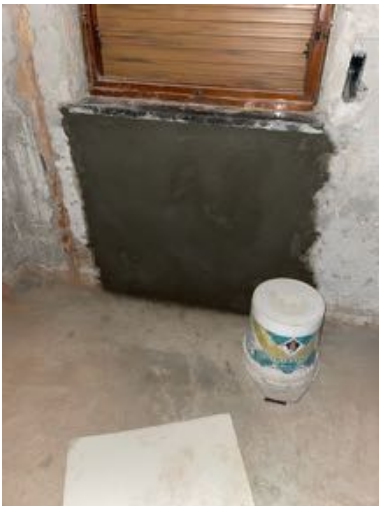
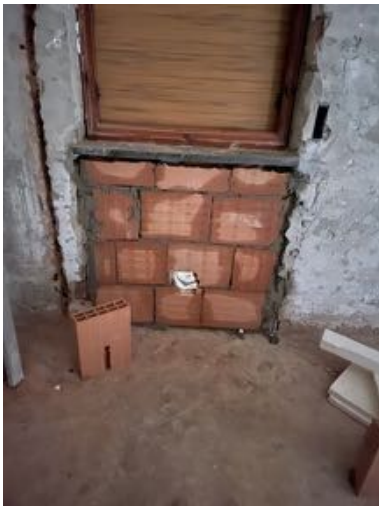
| TIPOLOGIA | Fessurazioni contorni serramenti e porte interne | | |
| <p>Da una disamina delle foto trasmesse da parte della committenza e qui sopra in parte riportate, si è presa visione di come è stato gestito a livello operativo il riempimento delle vecchie nicchie radiatori e dei contorni finestra con malta cementizia.</p> <p>Da tale prima disamina è risultata una non congrua operatività in quanto, per garantire una corretta connessione tra malte esistenti (vecchie) e nuove, si sarebbe resa necessaria una maggiore apertura delle nicchie andando a “maschiare” il vecchio con il nuovo e, solo successivamente, procedere alla chiusura mediante malta cementizia armata con rete.</p> <p>Tale mancanza ha fatto sì che tutti gli intonaci in corrispondenza dei contorni finestra e delle porte interne abbiano fessurato.</p> | | | |

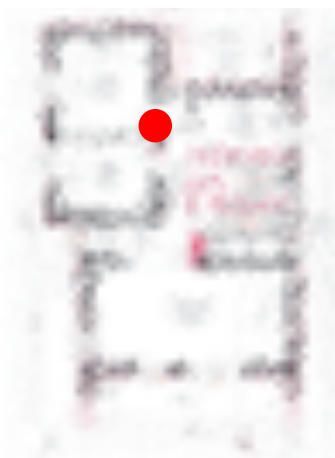
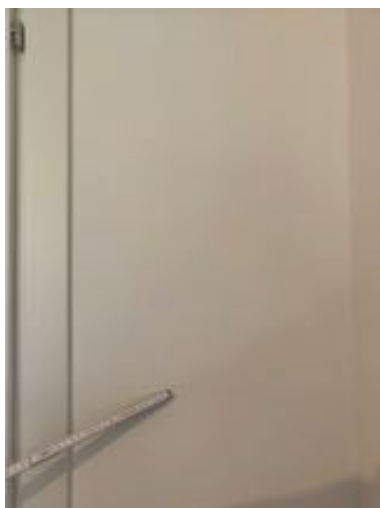
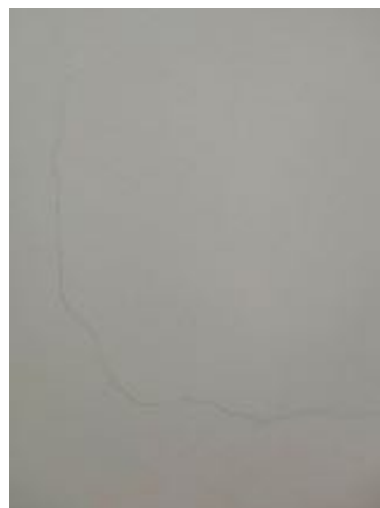
- in corrispondenza di un vecchio alloggiamento di una cassaforte (sempre nella camera matrimoniale)

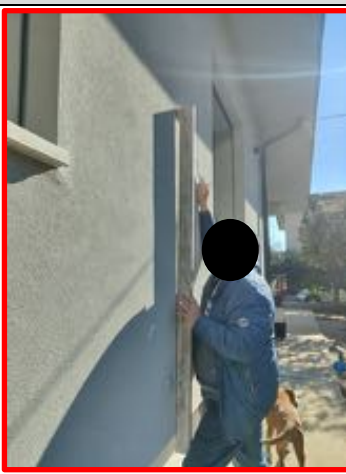
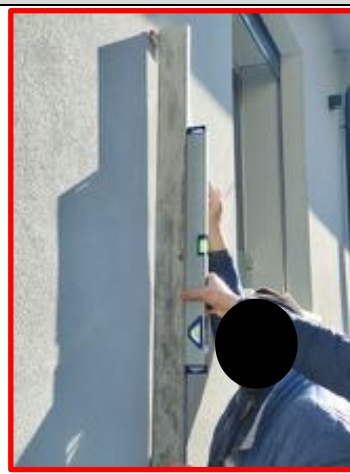
| GRUPPO DI FOTO | 07 |

| TIPOLOGIA | Cappotto termico esterno |

Da una disamina delle foto trasmesse da parte della committenza e in parte riportate, si è presa visione di come è stato gestito a livello progettuale ed operativo il rivestimento a cappotto esterno in tutte le sue lavorazioni. Di seguito si riportano per paragrafi quelle che, a giudizio della scrivente, risultano le mancanze e/o criticità con riferimento alla sopra citata lavorazione.

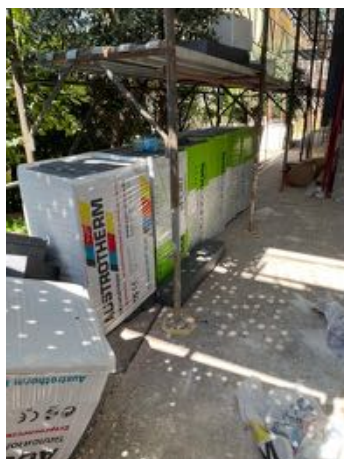
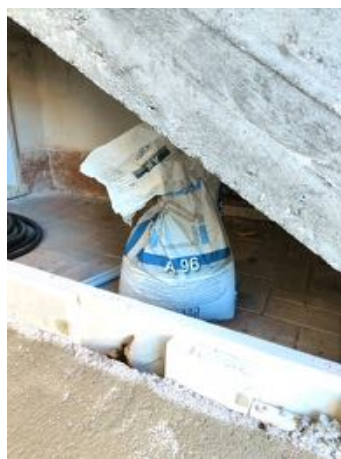
#### MATERIALI DEL SISTEMA A CAPPOTTO

Come si evince dalla foto qui sopra inserite, il cappotto termico è stato realizzato con l'utilizzo di materiali (pannelli isolanti, rasanti, ecc) di diverse aziende e non tutti appartenenti al medesimo ciclo / sistema.

- una totale responsabilità da parte dell'impresa esecutrice nell'esecuzione del cappotto termico e delle relative possibili criticità che sono sorte da tale lavorazione (incluso quindi anche i materiali)
- l'impossibilità di seguire il manuale di posa di una particolare azienda produttrice
- la necessità di seguire il Manuale Cortexa come linee guida di posa

Tuttavia, per quanto meglio argomentato sopra, non risulta esserne rispondente.

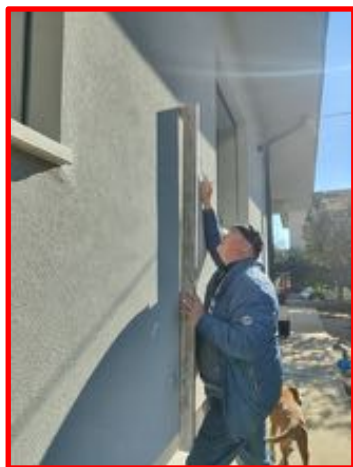
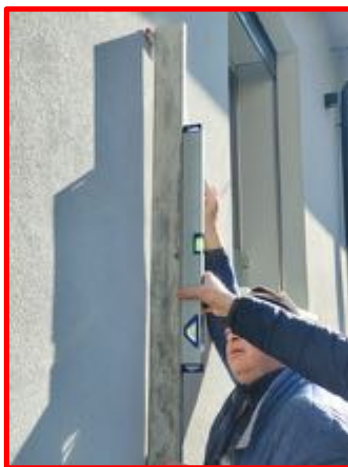
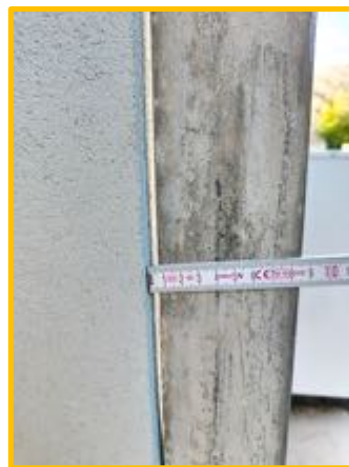
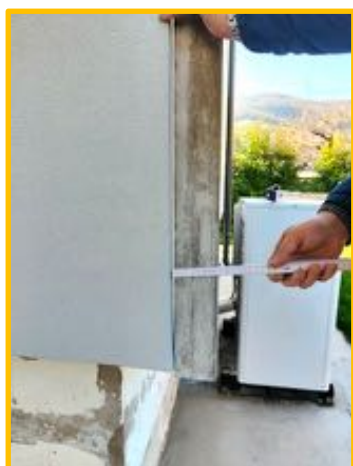
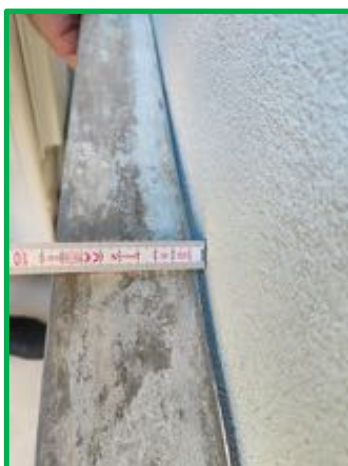
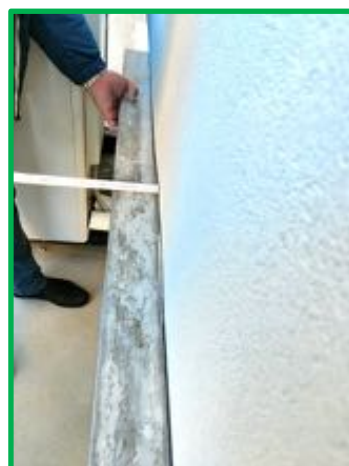
Per quanto è comprensibile dalle foto qui sopra inserite, è evidente una mancanza di congruità operativa nello stato di finitura di tutte le facciate caratterizzate dal nuovo cappotto termico.

Con riferimento alle difformità di verticalità / planarità delle foto presenti nella presente relazione al capitolo riferito al primo sopralluogo in loco del [REDACTED] e qui di seguito in parte riportate, si consideri che la staggia utilizzata per una prima verifica ha una lunghezza pari a 1,80 metri.

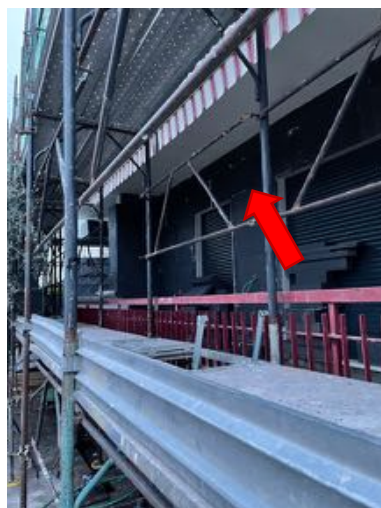
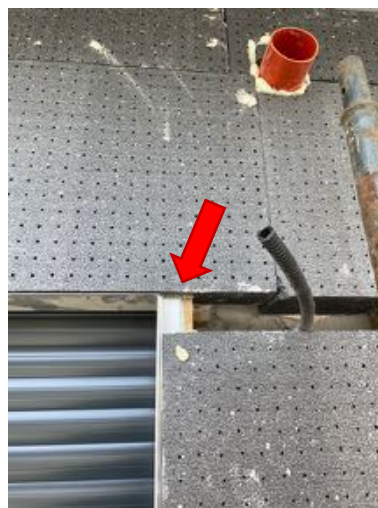
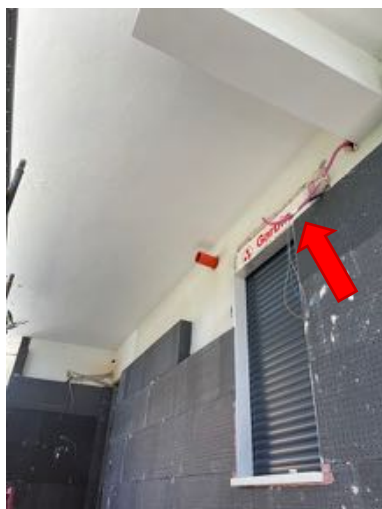
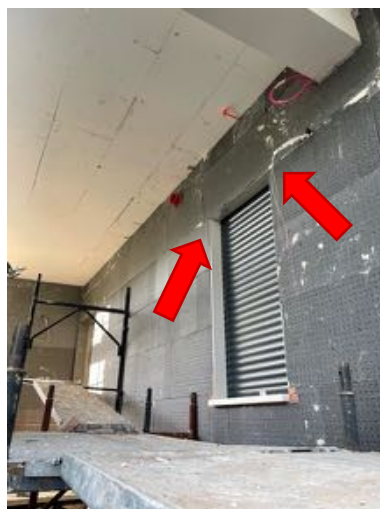
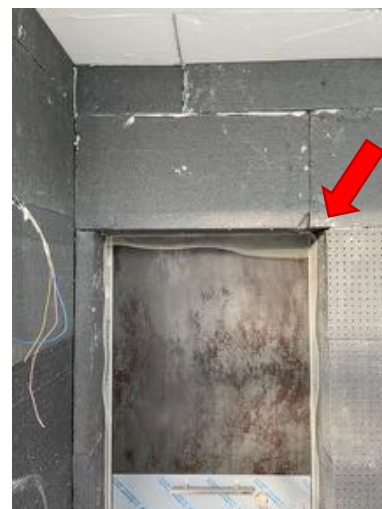
Quanto effettivamente realizzato in opera, tuttavia, è rappresentato dalle foto seguenti durante le lavorazioni.

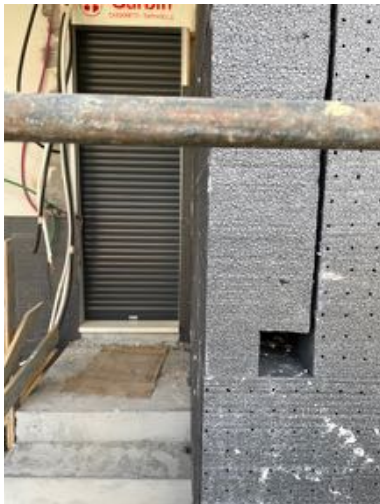
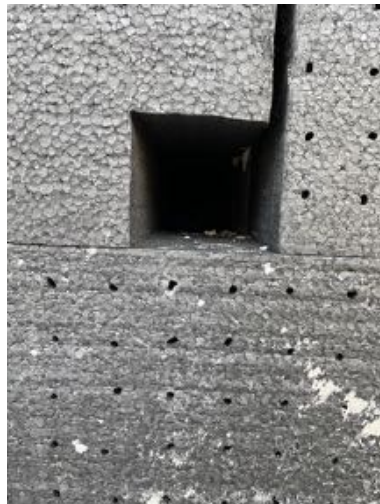
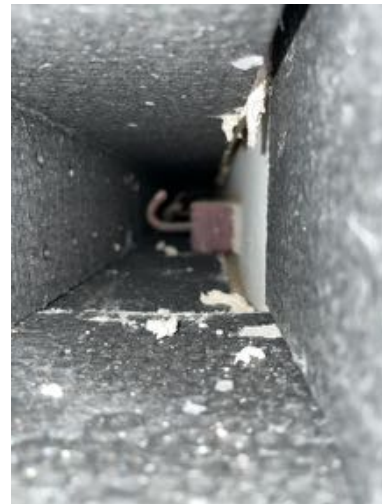
### **CAVITÀ ALL'INTERNO DEL CAPPOTTO**

Con riferimento a questa cavità presente all'interno del cappotto, della quale non si comprende l'utilità né la funzionalità effettiva, si richiedono delucidazioni in sede di Accertamento Tecnico Preventivo.

Il Manuale Cortexa specifica che le differenze tra un pannello e quello successivo vanno riempite - a tutta profondità - con adeguata schiuma poliuretanica elastica. Tuttavia, questo caso riteniamo sia in parte riconducibile a quanto indicato all'interno di Cortexa e più in generale ad una corretta procedura per garantire il detensionamento del pacchetto isolante.

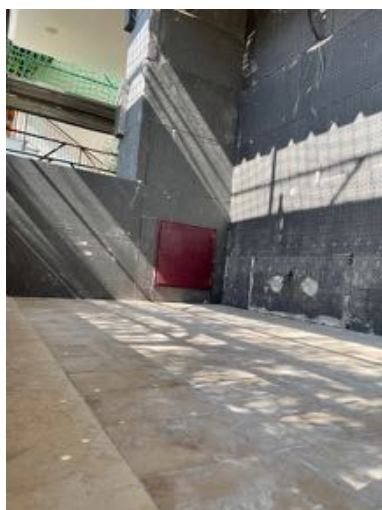
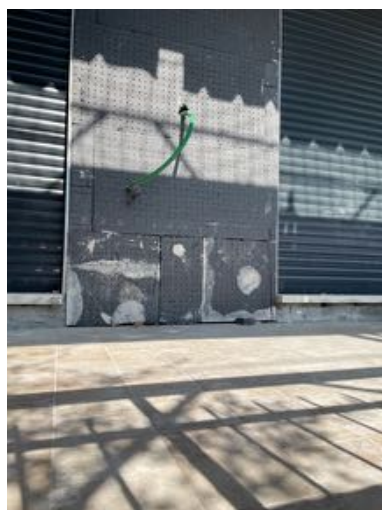
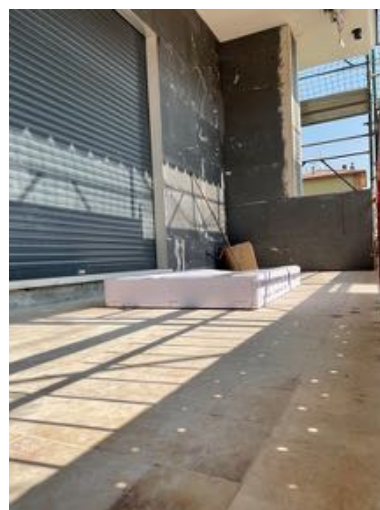
Questo, invece, quanto realizzato in opera mediante l'utilizzo, anche per l'attacco a terra, di pannello in EPS a grafite non idrofobizzato, e nemmeno di profilo di partenza.

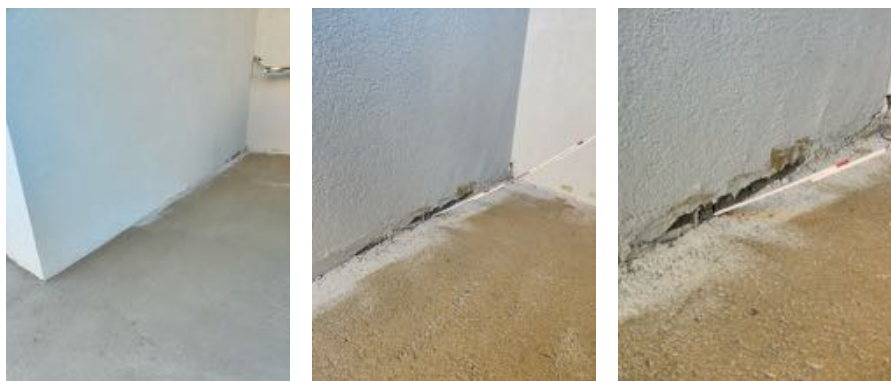
Questo in quanto, in presenza di condimeteo avverse e caratterizzate da vento, l'acqua meteorica potrebbe facilmente giungere in corrispondenza della zona oggetto della presente argomentazione, di cui si riportano foto qui sotto.

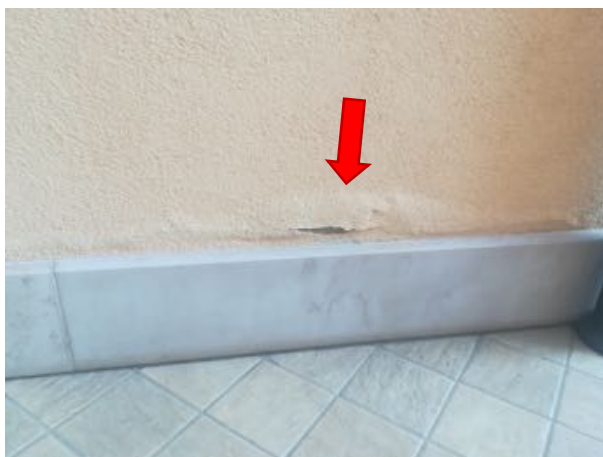
Questa serie di operatività riescono a garantire la durabilità nel tempo attesa da parte della committenza, evitando, ad esempio, fenomeni come questo che segue.

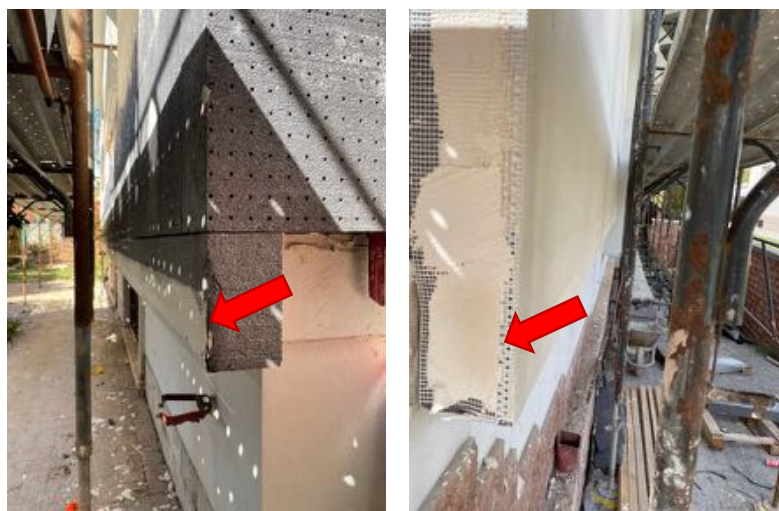
Diversamente, invece, da quanto effettivamente realizzato in opera, dove si evince l'utilizzo di paraspigolo (e non gocciolatoio!) anche a livello orizzontale.

Questo in quanto, per quanto visionato dalle foto prodotte durante le lavorazioni di cantiere, non risultano annegati all'interno della rasatura armata, ma semplicemente appoggiati al pannello e rasati al di sopra (vedi frecce rosse in foto. In quella di sinistra si nota la mancanza di collante al di sotto, quindi sul pannello, mentre in quella di destra si notano le cavità vuote al di sotto del paraspigolo, nonostante fosse già stato rasato tutto).

- 07 Asportazione di paraspigoli e gocciolatoi bordo cappotto, incluso battiscopa terrazza;
- 08 Creazione di detensionamento tra marmo bancali e cappotto tramite esecuzione di fessura, successivo riempimento con schiuma poliuretanica elastica;

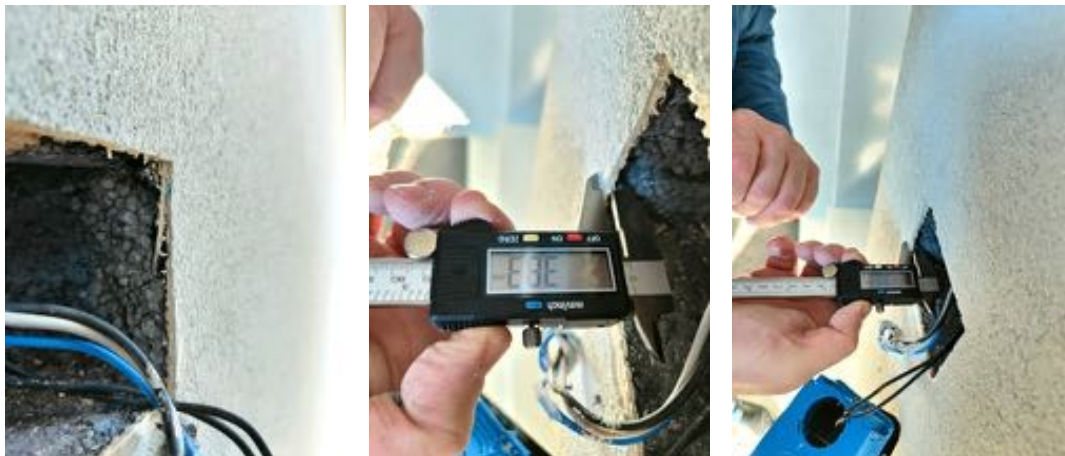
Si riportano qui di seguito le foto prodotte durante il sopralluogo.

Questo ne va, sul medio-lungo termine, della durabilità del cappotto stesso in quanto, la rasatura armata rappresenta l'"esoscheletro" di protezione del cappotto termico a tutto ciò che nel tempo può comportarne una perdita di durabilità (agenti atmosferici, agenti esterni, ecc ecc).

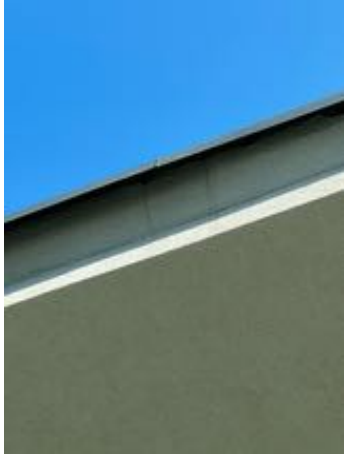
| GRUPPO DI FOTO | 08 |

| TIPOLOGIA | Copertura e impianti |

A seguito della visione della situazione della foto di cui sopra, prodotta durante il sopralluogo in loco in data [REDACTED], si è proceduto ad una disamina delle foto di cantiere con riferimento alle opere realizzate più in generale sulla copertura oggetto della presente scrittura e ultimo intervento edilizio.

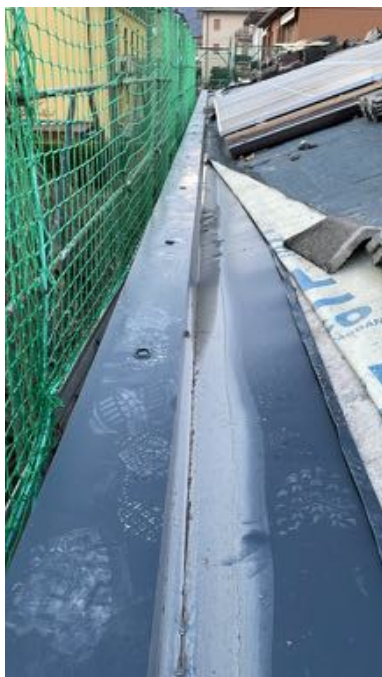
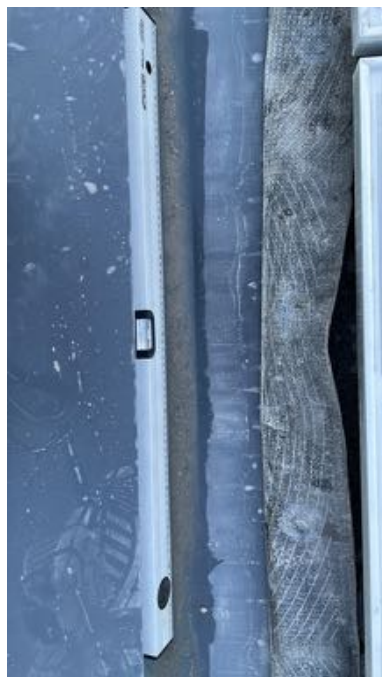
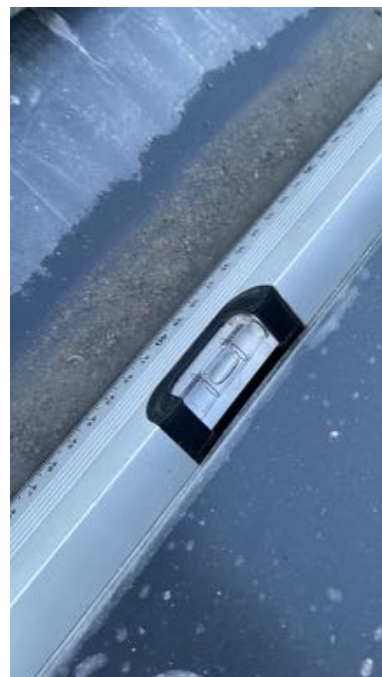
**MANCATA PENDENZE LATTONERIE**

Dalle foto di cui sopra, è possibile evincere come le lattonerie non siano state installate con le dovute pendenze. Questo provoca un ristagno di acqua costante che, a lungo andare, ossiderà la lattoneria creando forature.

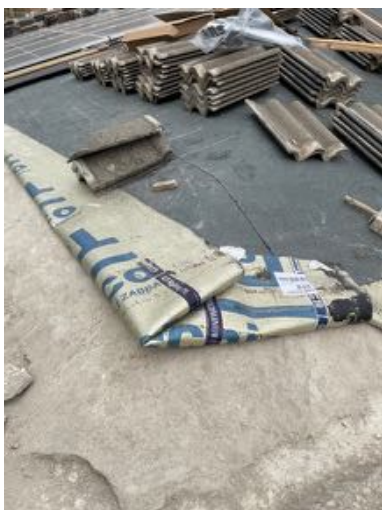
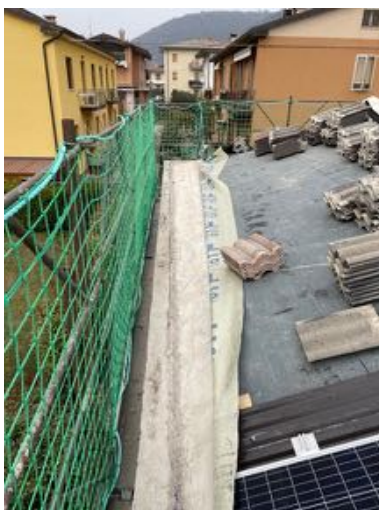
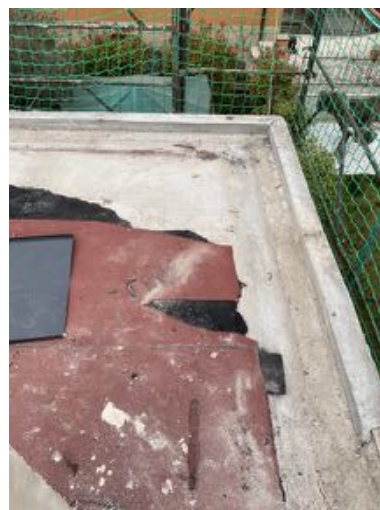
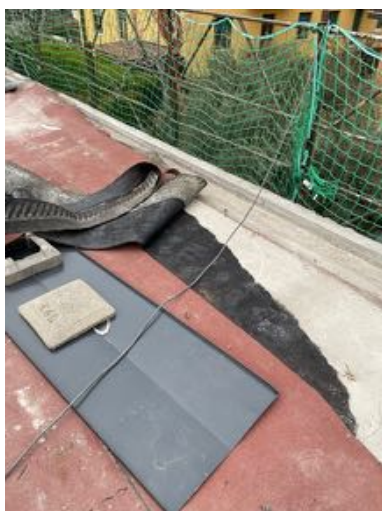
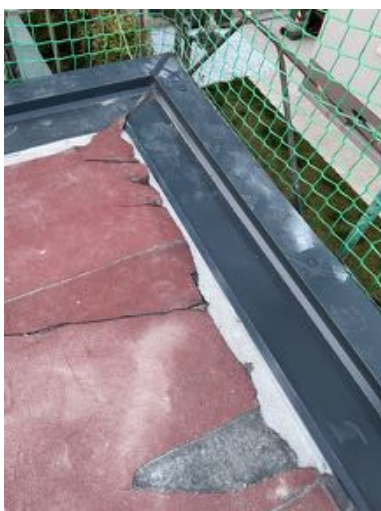
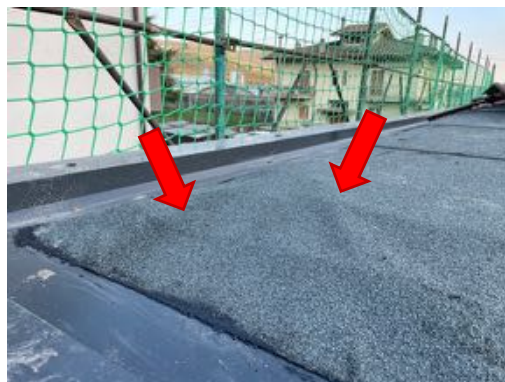
Dalla disamina delle foto di cui sotto, è possibile evincere come durante le lavorazioni per il rifacimento della copertura ci siano state notevoli ed importanti carenze a livello operativo quali:

- Membrane impermeabilizzante piegate prima del loro utilizzo
- Utilizzo di rappezzi di guaina (non chiaramente rispondenti al nuovo), di tipologie diverse
- Sfiemmatura delle membrane impermeabilizzanti apparentemente solo in corrispondenza delle giunte e non a tutta superficie (come prescritto dalle aziende produttrici, vedasi freccia **rossa** con evidente distacco dal supporto della parte centrale della membrana)

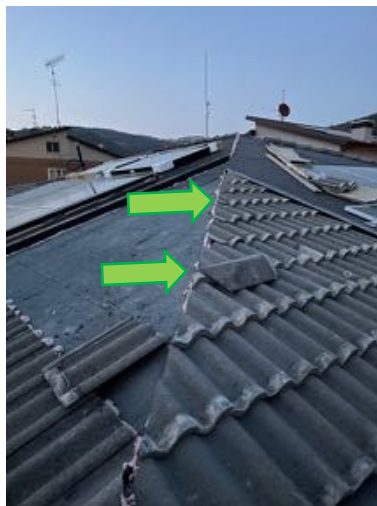
- Siano state installate le tegole mediante l'utilizzo di schiuma poliuretanica (vedi freccia **verde** in foto). La norma UNI 9460:2008 definisce le regole da rispettare per la corretta posa in opera delle tegole, stabilendone i requisiti minimi, le metodologie di posa e addirittura le pratiche da evitare. Tra i requisiti fondamentali per la posa in opera del manto a regola d'arte, infatti, vengono citati il fissaggio a secco degli elementi e la fondamentale presenza di una microventilazione. Requisiti che, tuttavia, non sono stati rispettati nelle lavorazioni di rifacimento di tale manto di copertura.

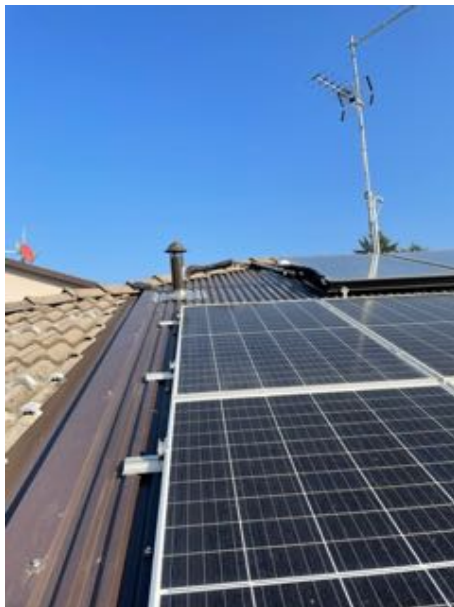
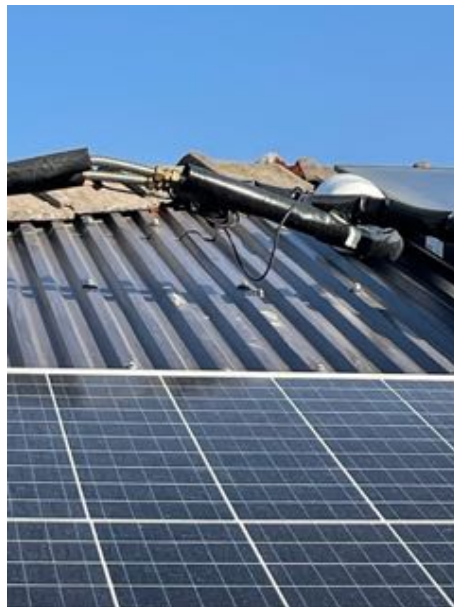
- Le tubazioni e i raccordi dell'impianto solare termico non risultano completati con riferimento alla loro accurato isolamento termico.

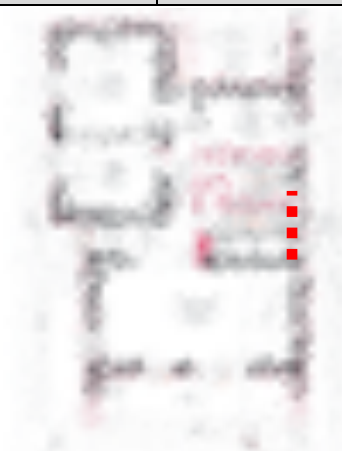
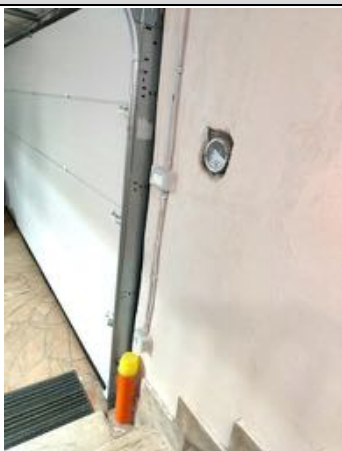
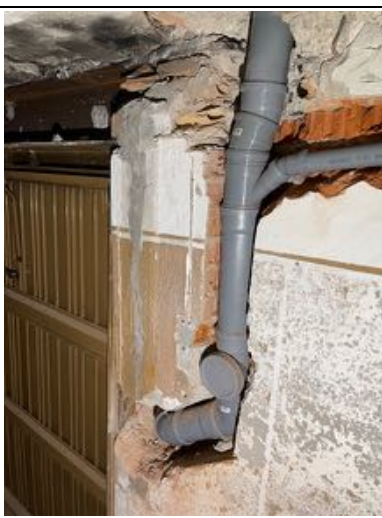
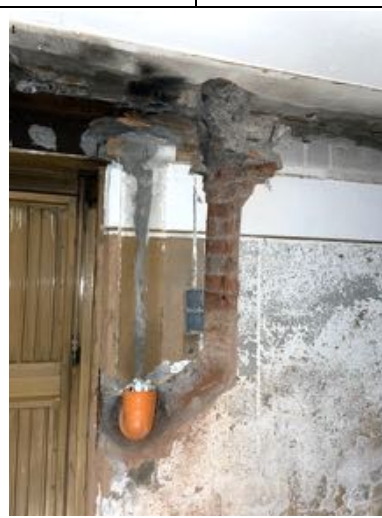
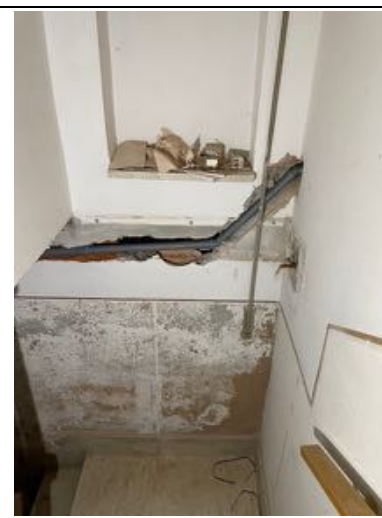
Durante il sopralluogo in loco in data [REDACTED], ci è stato comunicato che per le nuove linee di scarico l'impresa è intervenuta lesionando il cordolo perimetrale in cemento armato del solaio.

| TIPOLOGIA | Tubazioni su cordolo in c.a. |
| <p>Da una disamina delle foto trasmesse da parte della committenza e qui sopra in parte riportate, si è presa visione di come è stato gestito a livello operativo il passaggio di alcune tubazioni di scarico all'interno di un cordolo in cemento armato, mediante sua parziale demolizione.</p> | |
